## 災害等情報（詳報）

| 鉦 種：鉛、亜鉛、石灰石 | 鉦山の所在地：岐阜県 | | | | | |
| 災害等の種類：<br>坑外・火災のため | 発生日時：<br>平成30年6月15日（金）<br>午前7時00分頃 | 罹<br>災<br>者<br>数 | 死 | 重 | 軽 | 計 |

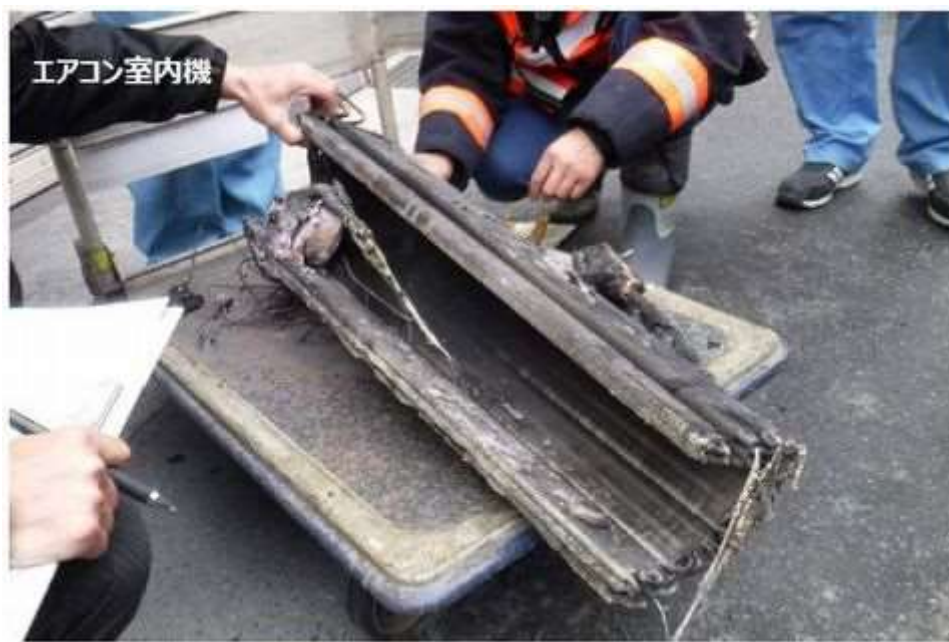
短絡箇所

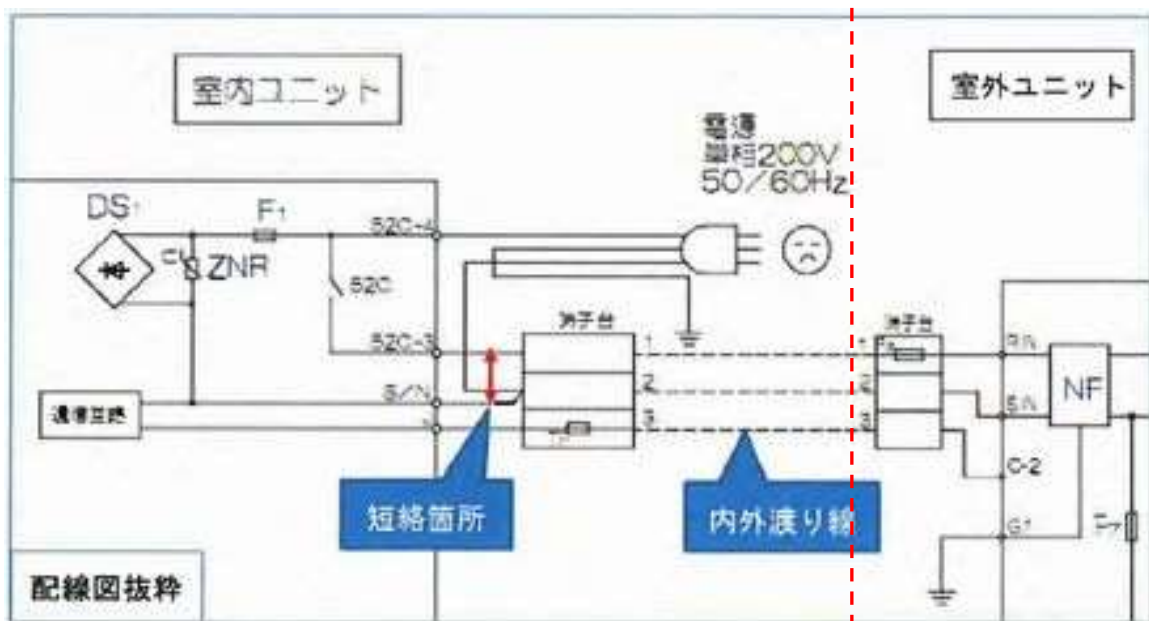
(1) 内外渡り線端子部

室内 ← → 室外

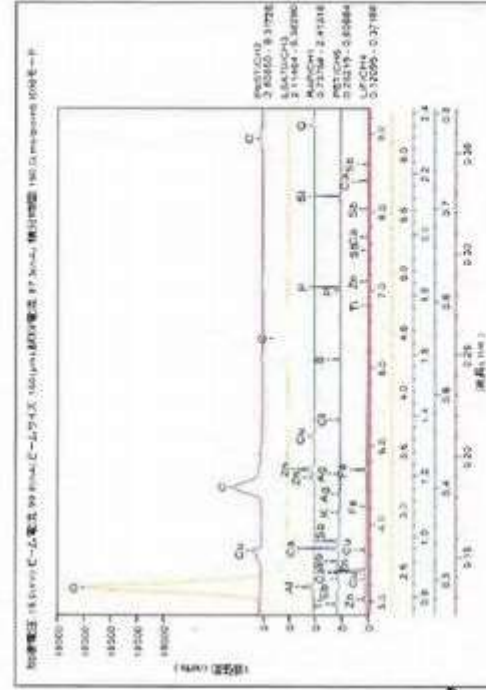
(2)-4 内外渡り線端子台 付着物(ヘプタン洗浄後ろ過物) EPMA定性分析結果

内外渡り線端子台の板金の付着物からは、主成分としてO(酸素)、C(炭素)、Zn(亜鉛)、その他成分としてSi(ケイ素)、P(リン)、Fe(鉄)、Cu(銅)、Sn(アンチモン)、Ag(銀)、Ca(カルシウム)、S(硫黄)、Al(アルミニウム)、Cl(塩素)、K(カリウム)、Ti(チタン)等が検出され、Ag、Sn、Tiは周辺の構成部材の成分とは異なるため、使用環境に起因してないか確認が必要である
