災害等情報（詳報）

鉱 種：けい石	鉱山の所在地：大分県					
災害等の種類： 坑外・その他	発生日時： 平成30年9月17日（月） 13時00分頃	罹 災 者 数	死	重	軽	計
					1	1
罹災者 年齢、職種、直轄・請負の別、勤続年数、うち担当職経験年数： 63歳、破碎操作オペレータ、直轄、 勤続年数：42年6ヵ月、うち担当職経験年数：3年6ヶ月）						
罹災程度：左第五中足骨骨折（休業日数：6日）						
<p>【概要】</p> <p>災害当日、鉱山は休転日のため、クラッシャー下部シュートライナー交換とベルトコンベアのリターンローラーを固定するためのブラケットの交換作業を実施していた。</p> <p>午前中にシュートライナー交換を済ませ、午後からブラケット交換作業を行うため、作業員A（罹災者）は、ベルトコンベアの電源を切り、運転禁止の札を掛け、単独で交換作業を開始した。交換にあたって、リターンベルトとリターンローラーに隙間を作るために番線を加工場に取りに行った。約30cmの番線2本を持って、現場に戻る際、ベルトコンベアカルバート内の階段を降りた。右手に番線を持ち、左手は手すりを掴みながら降りていたところ、最後の段の着地の際に左足をひねって罹災した。</p> <p>罹災者は終業まで作業を継続した後、自身の車で帰宅したが、翌日痛みを感じたため、家族の運転で病院に行ったところ、レントゲン検査とCT検査で骨折が判明した。</p>						
<p>【原因】</p> <ul style="list-style-type: none"> ・ 階段のピッチが最後の段だけが低く（高さ；20cm→14.5cm）不揃いになっていた。 ・ 照明が離れた箇所に設置されていたため、罹災箇所が薄暗い状態であった。 ・ 階段歩行時、右手に番線を持っていたため、三点支持ができていなかった。 ・ 階段昇降に油断があった。 						
<p>【対策】</p> <ul style="list-style-type: none"> ・ 当該箇所の階段通路をスロープ構造にする。（傾斜も緩やかにする。） ・ カルバート内に照明設備を1台増設。 ・ カルバート手前に「頭上注意」、「足もと注意」の看板を設置 ・ 災害事例検討会を鉱山労働者全員で実施し、その後保安教育（階段昇降時の安全対策）を行い、再発防止を周知。また、他の階段についても点検を実施。

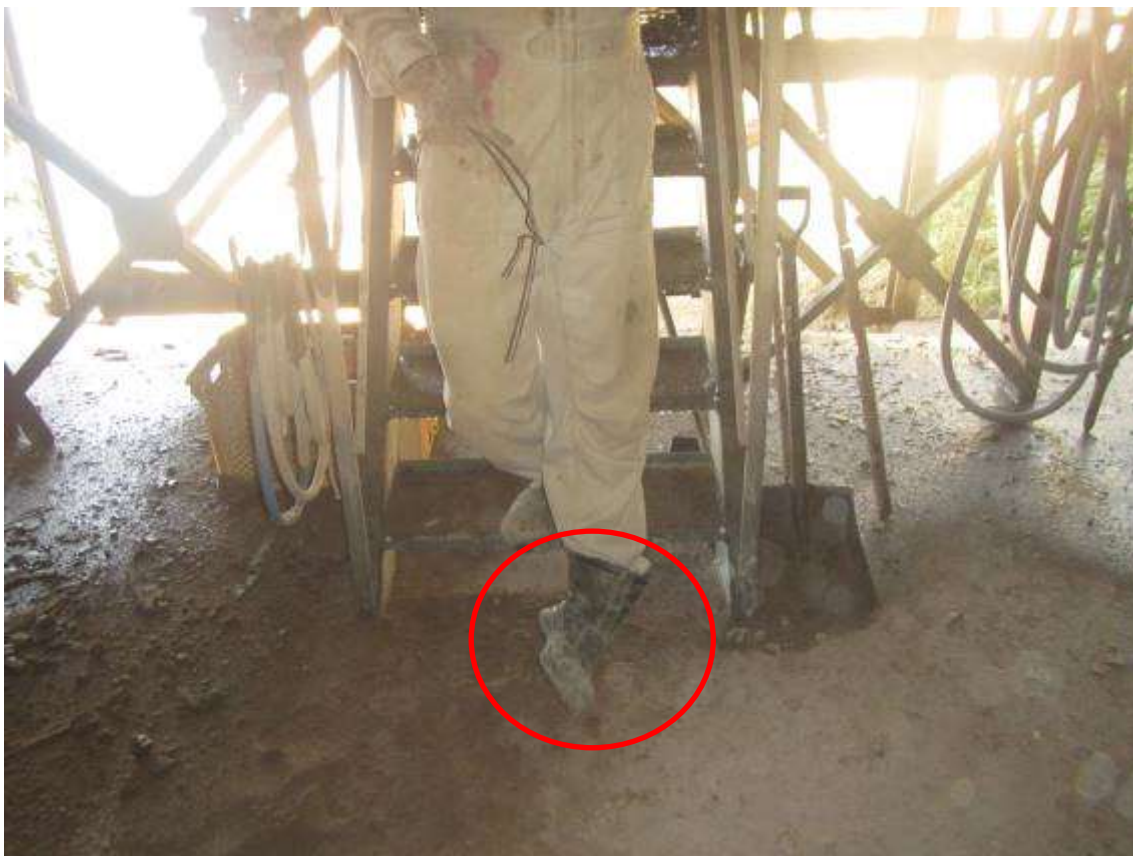
写真1 災害発生時の状況（再現）
