災害等情報（詳報）

鉱種：石灰石	鉱山の所在地：大分県					
災害等の種類： 坑外・火災のため	発生日時： 平成30年11月16日（木） 8時30分頃	罹災者数	死	重	軽	計
						0
罹災者 年齢、職種、直轄・請負の別、勤続年数、担当職経験年数： なし						
罹災程度：該当なし						
<p><b>【概要】</b></p> <p>作業員Aは配番されたホイロローダーの始業点検を7時30分頃に実施し、異常がないことを確認後、切羽にて鉱石を積込む作業に従事していた。</p> <p>積込作業開始から1時間が経過した8時30分頃、積込箇所を確認していた係員Bがホイロローダーのエンジンルームからの出火を確認したため、エンジン停止及び消火活動開始の指示をした。</p> <p>無線連絡を受けて周辺で作業をしていた係員Cが現場へ急行し、ホイロローダーに備え付けてあった消火器と近くにあった90tダンプに備え付けてあった消火器を使用して作業員Aと2人で8時35分頃、消火を開始した。</p> <p>その後、消火活動のため集合した係員2名と請負業者1名も加わり消火器合計5本を使用して8時40分頃に鎮火した。鎮火後、重機が熱を持っていたため、散水車で散水を行い8時50分頃に消火完了と判断した。（鉱山側で消火できたため消防へは連絡なし）</p> <p>10時20分頃、出火原因調査の各所点検中、エアークリーナーのハウジングが高温であったためエレメントを取り外したところ、取り外したエレメントが燻っていたため、消火器1本と散水車の散水により再度消火した。</p>						
<p><b>【原因】</b></p> <p>○セルモーターのB端子ケーブルとトルコンクーリングホースが互いに接触・干渉した結果、摩耗してケーブルの被覆が剥がれ、損傷したホースのスチールワイヤとケーブルの芯線がショートしてスパークが発生し、ホースの損傷部から噴霧したオイルにそのスパークの火花が引火して火災につながったものと推定される。</p>						
<p><b>【対策】</b></p> <p>○メーカーと相談し、点検項目やその頻度について必要に応じて見直しを行い、始業・月次・年次点検を確実に実施し、重機管理を徹底する。そして、発火原因箇所であるエンジンルーム内の油圧ホースと電気ケーブルの隔離状況及び油圧ホースの固定状況・電気ケーブル被覆の劣化を確認する。</p>

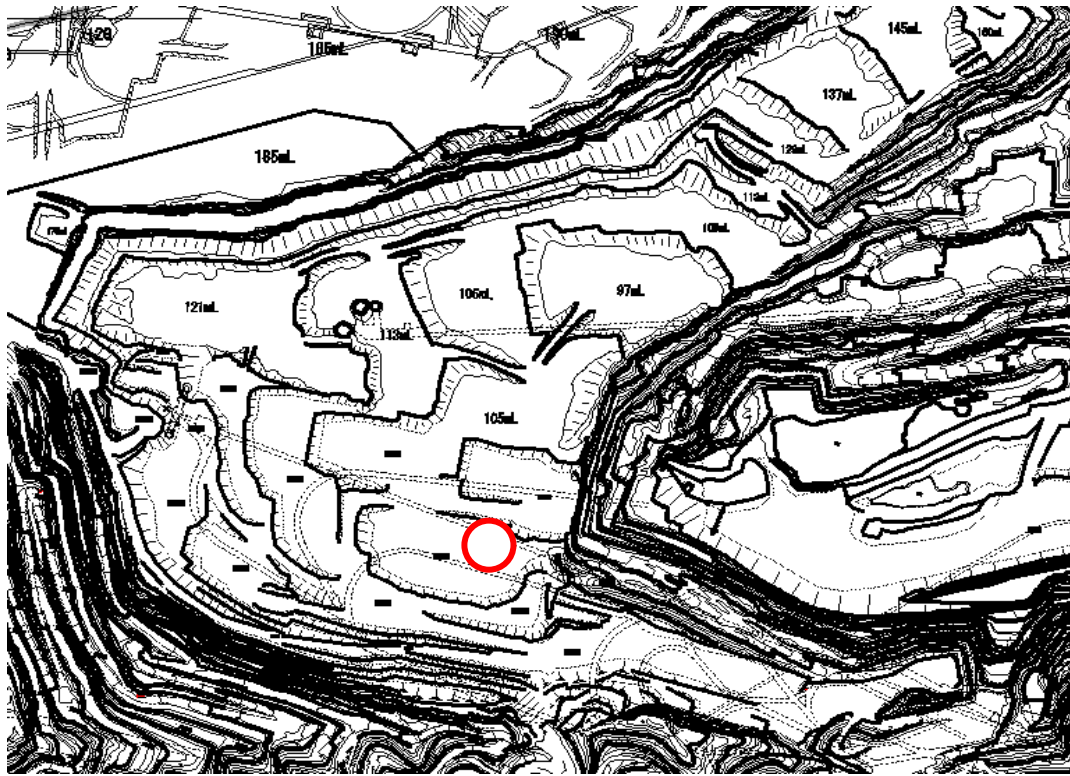
図 1. 火災発生箇所

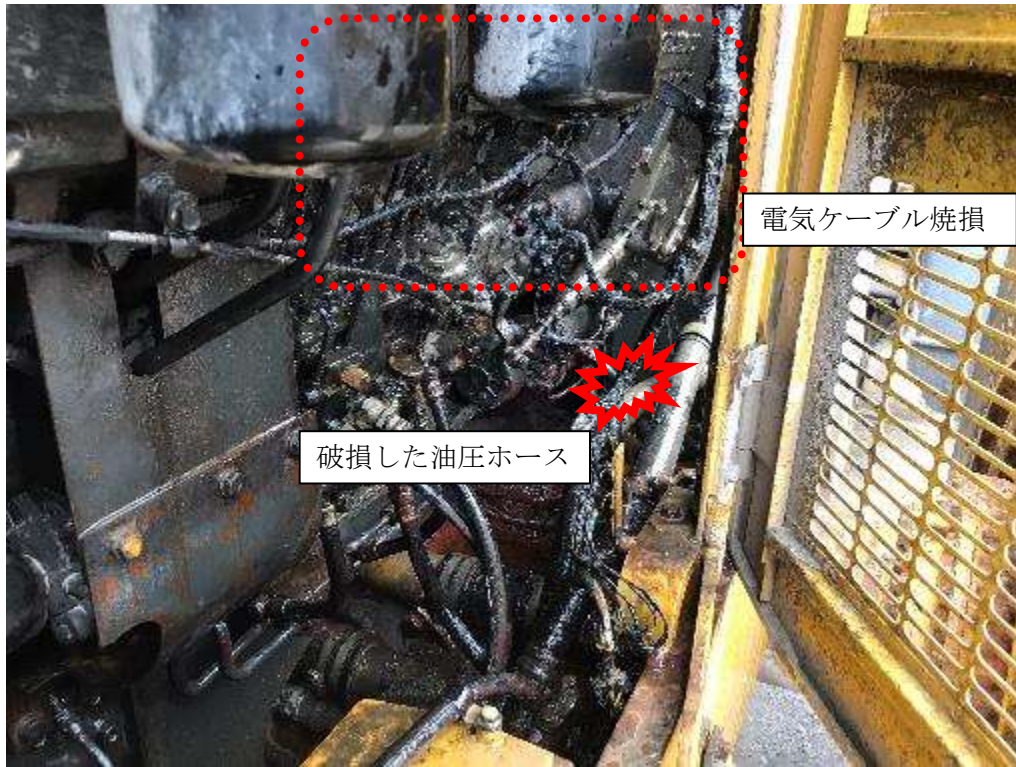
図 3. エンジンルーム（電気ケーブル焼損）

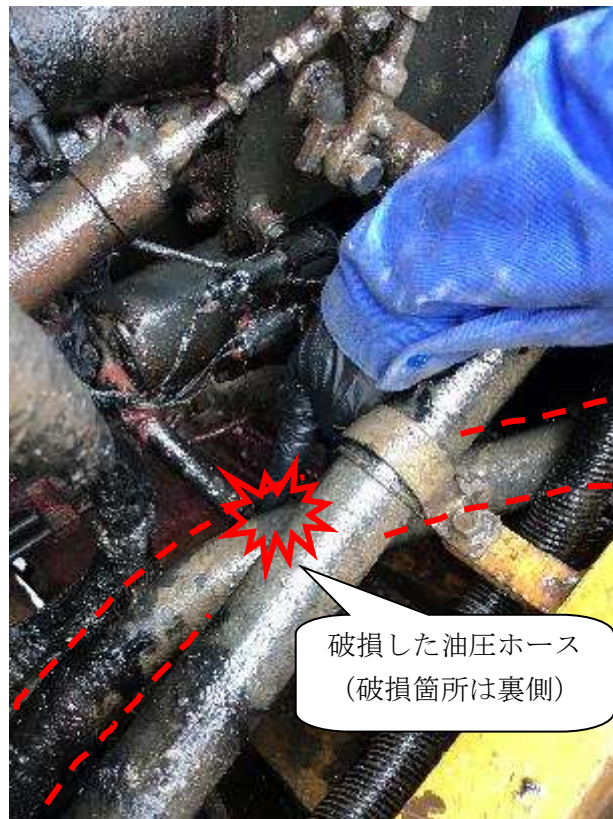
図 4. 破損した油圧ホース（拡大）
