災害等情報（詳報）

鉱種：石灰石	鉱山の所在地：大分県					
災害等の種類： 坑外・火災のため	発生日時： 平成30年11月22日（木） 18時02分頃	罹災者数	死	重	軽	計
						0
罹災者 年齢、職種、直轄・請負の別、勤続年数、担当職経験年数： なし						
罹災程度：該当なし						
<p>【概要】</p> <p>災害当日、作業員Aは15時00分より穿孔機の始業点検を実施し、異常が無いことを確認後、穿孔作業を実施していた。</p> <p>18時02分頃、5孔目の、3本目のロッドを繋いで穿孔作業中に、コンプレッサーエアの圧力が急上昇し、ゲージの目盛りを振切ったことを確認した。一旦ロッドを上げるためロッドの方を見た時、車体周辺が明るくなり煙が出ていることに気づいた。</p> <p>周辺にいた輸送車の運転手も穿孔機からの出火を確認し、作業責任者へ無線で連絡した。作業員Aは退避する旨作業責任者へ連絡し、エンジンを切って降車した。連絡を受けた作業責任者は、散水車で消火するよう指示し、18時15分頃、近隣鉱山からの応援を受けて計3台の散水車が到着し、放水を行った。</p> <p>その後、18時40分頃に鎮火を確認した。</p>						
<p>【原因】</p> <p>○電気配線の劣化によりショートして出火し、その火によって上方の油圧ホースが延焼して油圧ホース内約2MPaのオイルが飛散し、オイルに引火したため火災が広がったと推定。（ただし、電気配線と油圧ホースは接触していなかった。）</p>						
<p>【対策】</p> <p>○鉱山内の各重機において、始業点検、月次点検、年次点検における火災予防の点検項目を重機メーカーと相談して洗出しの上、必要に応じて点検項目等を見直し、確実に実施することで重機管理を強化・徹底する。</p> <p>○油圧ホースを含めコンプレッサーライン3本の高圧ホースに耐火オイル飛散防止カバーを取り付ける。</p>						
<p>【参考情報等】</p> <p>○車両系鉱山機械については、始業時、月次等、定期的に点検を行いましょう。</p> <p>○火災を防止するため、消火栓、消火器、消火用砂その他の消火設備は、適切に設けましよう。</p> <p>○鉱山保安法令及び労働安全衛生法令における参考規定は以下のとおりです。</p>

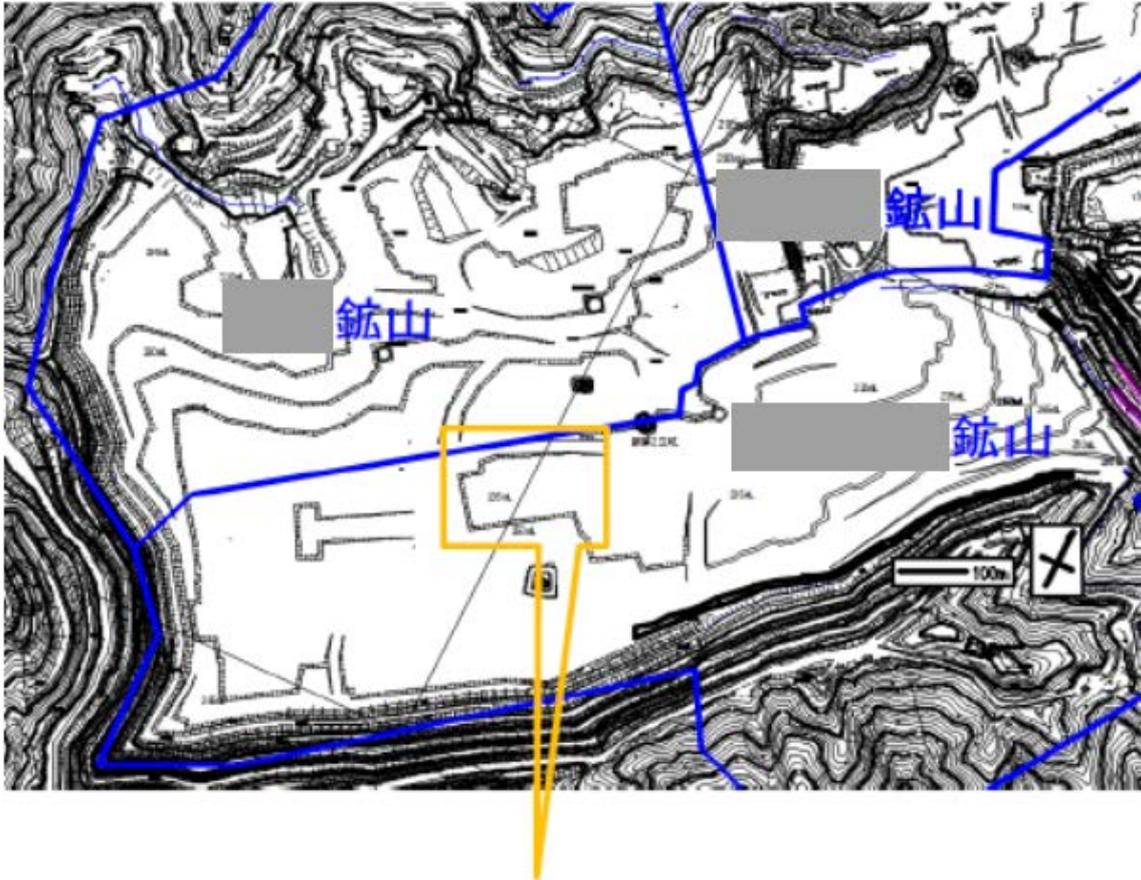
火災発生箇所

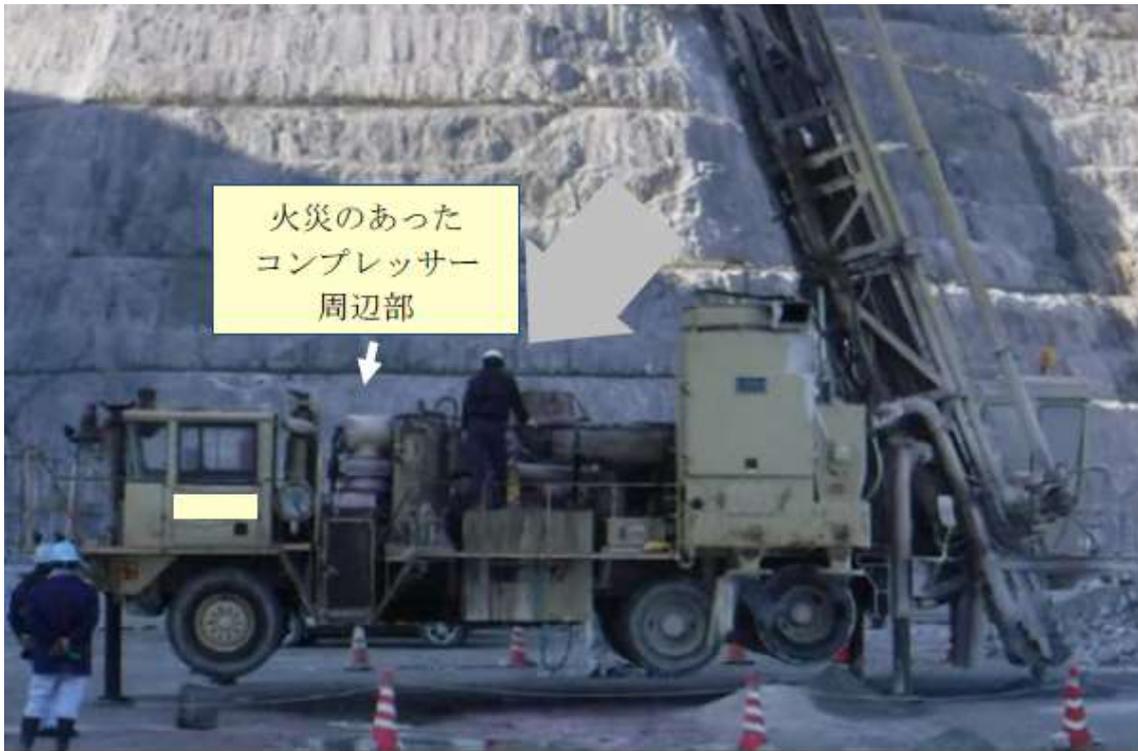
火災のあった箇所（上から見たもの）

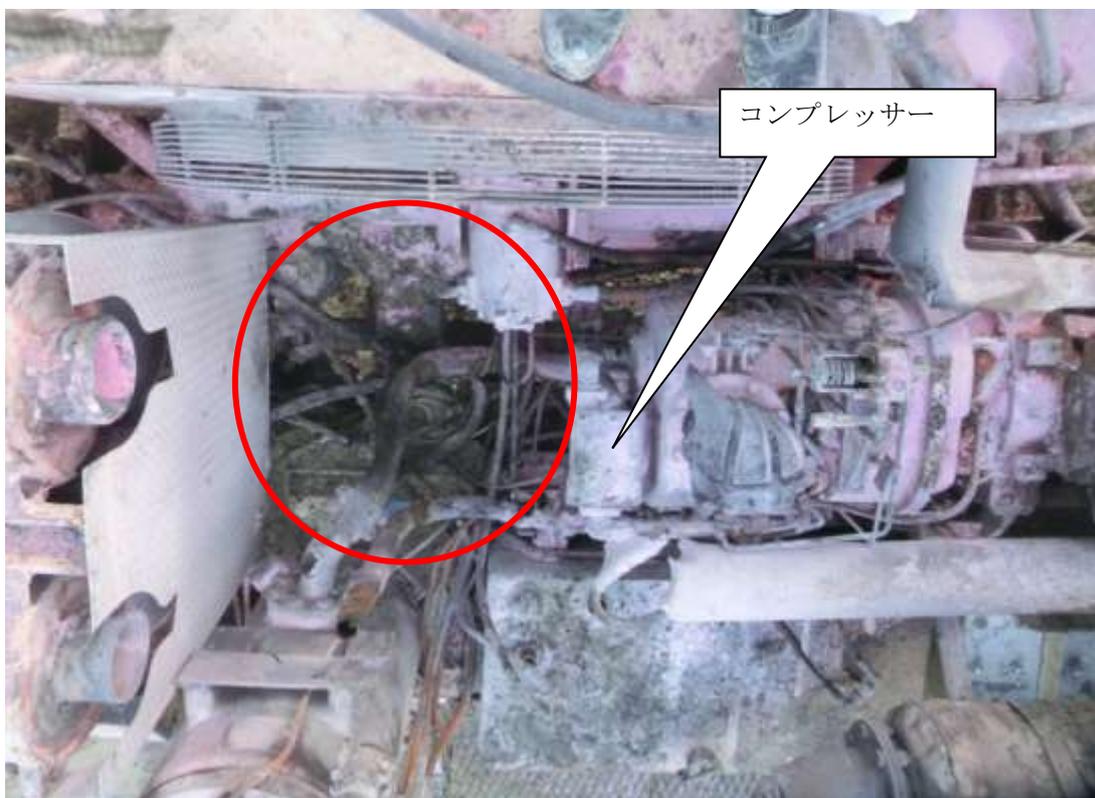
同上 火災箇所

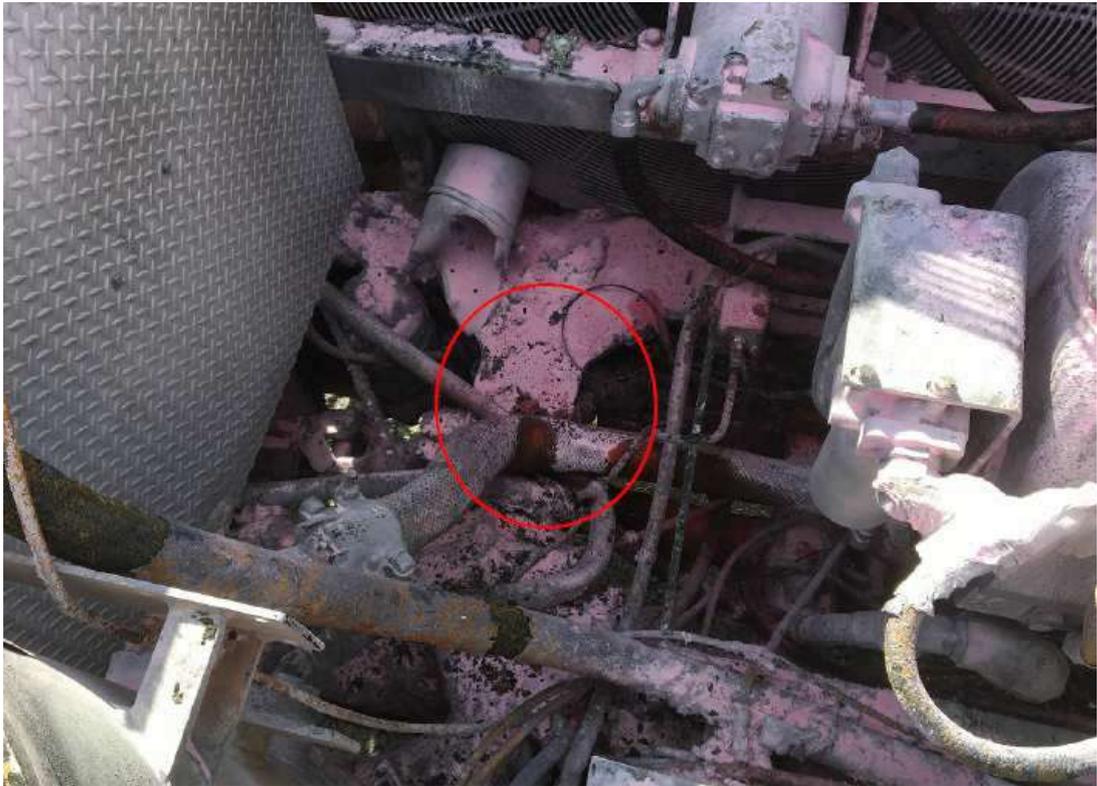
破損ホース
