平成18年6月30日
経済産業省

電気式浴室換気乾燥暖房機の電源電線接続部の点検要請について

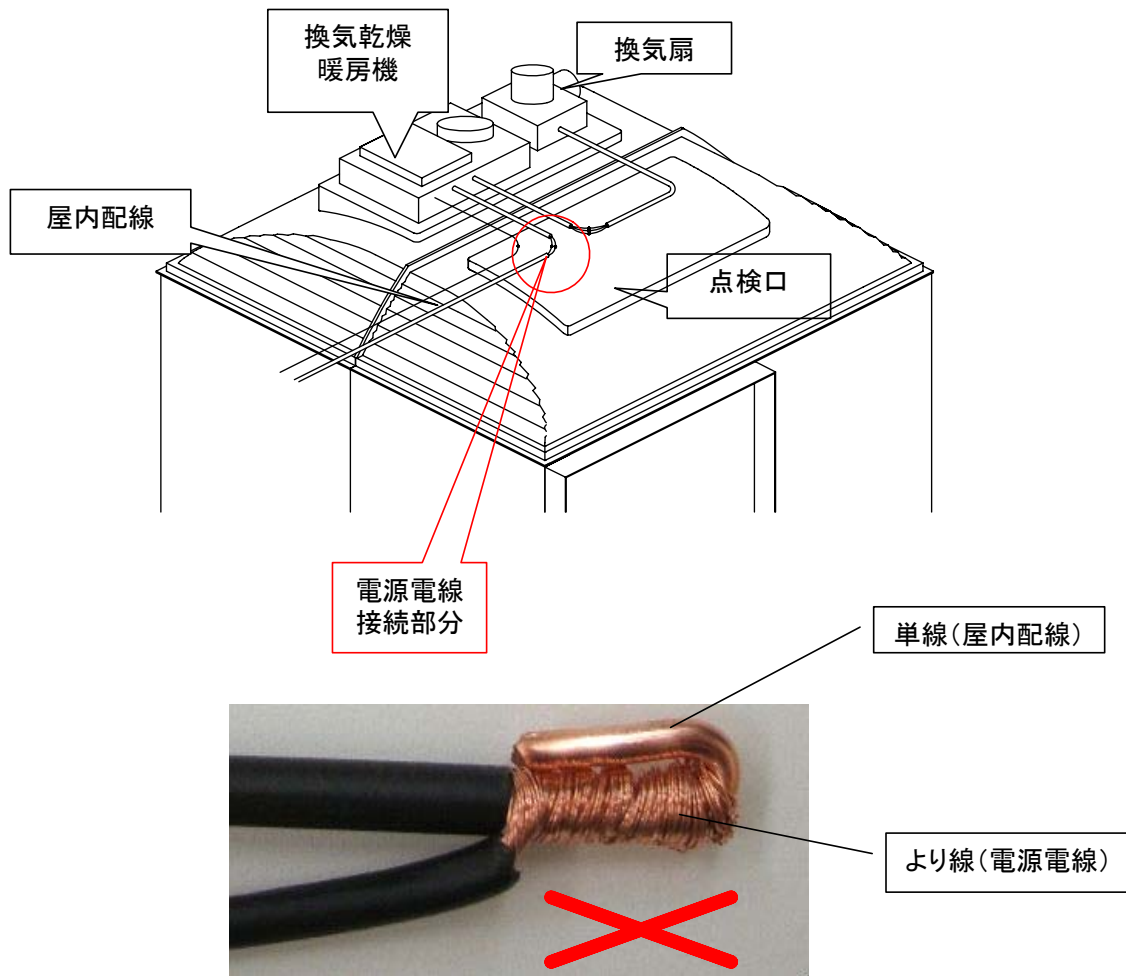
電気式浴室換気乾燥暖房機は、使用時に比較的大きな電流が常に流れる機器であるため、接続工事が適切に行われていれば問題はありませんが、仮にこうした不適切な接続が行われている場合には、電氣的な接触不良を起し、発熱や発火へ発展する危険性があります。

設置場所: 浴室の天井裏部分

手より結線のイメージ: (ろう付け(半田付け)、絶縁被覆処理の無い(裸線のままの状態)不適切な接続例)

➤上記写真のように、単により線と単線を手でねじって接続しただけの場合は、不適切な電線の接続となり、電気的な接触不良により、焼損事故の原因となる恐れがあります。

別添 1 の型番・型式の電気式浴室換気乾燥暖房機の施工業者等は、使用者の安全を確保するために、自らが工事を行った機器の電源電線接続部の点検を早急に行い、必要な場合には改修を行うよう要請いたします。
