平成19年10月18日
経済産業省
原子力安全・保安院

日本原子力発電(株)敦賀発電所2号機蒸気発生器 1次冷却材入口管台溶接部の損傷について

敦賀発電所 2号機 蒸気発生器入口管台溶接部の傷の確認状況

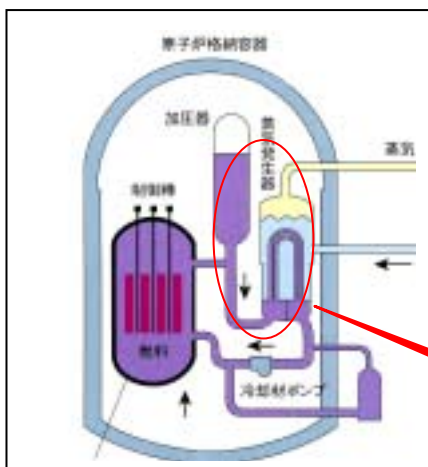
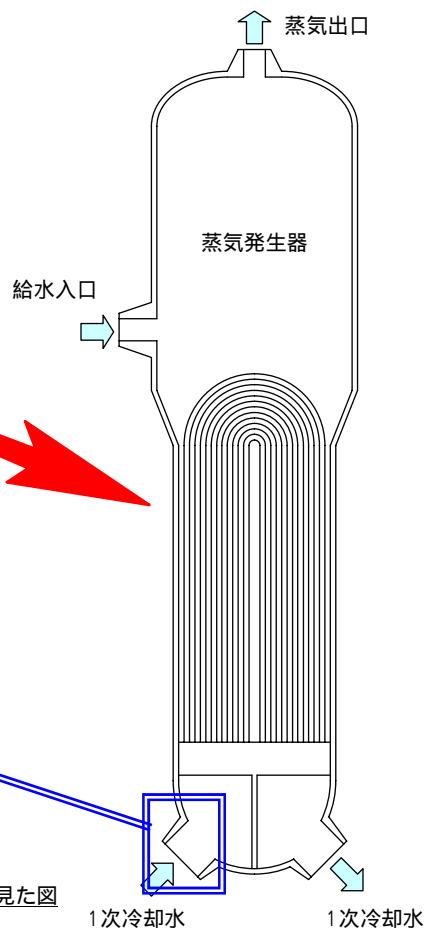
蒸気発生器概要図

定期検査中の敦賀発電所2号機において、配管表面の残留応力を低減させる予防保全対策工事の一環として、蒸気発生器1次冷却材出入口管台¹溶接部のショットピーニング²実施前の確認のため渦流探傷試験³を実施したところ、有意な信号指示が、B蒸気発生器入口管台溶接部で5箇所、A蒸気発生器入口管台溶接部で1箇所認められた。(別紙1参照)

その後、B蒸気発生器の当該部について目視点検を実施したところ、目視で確認できる傷が3箇所確認された。

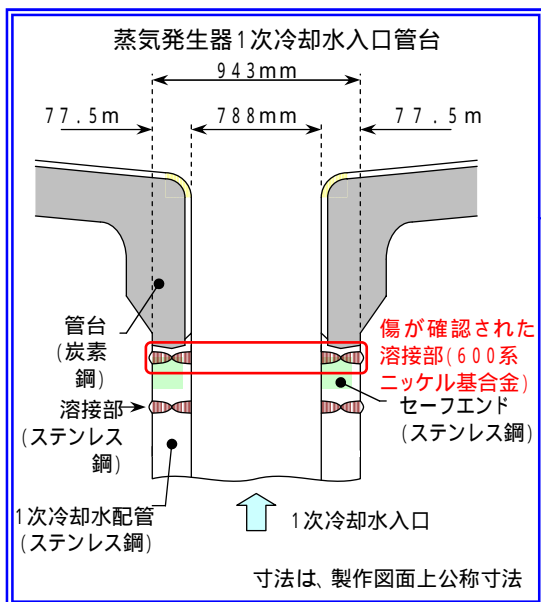
配管側から見た図

このため、渦流探傷試験において有意な信号指示が認められた箇所について超音波探傷試験⁴により深さを測定した結果、本日(10月18日)、B蒸気発生器の当該部周辺の板厚の実測値約7.9mmに対し、最大約12mmの深さをもつ傷が2箇所あり、板厚の最小値は約6.7mmであることが確認された。また、この板厚の最小値は、工事計画認可申請書に記載されている板厚7.5mmを下回ると評価されたため、当該部において技術基準上必要な板厚を下回っている部分があることが確認された。
