平成21年6月23日

中部電力(株)浜岡原子力発電所4・5号機における
原子炉手動停止に関する原因と対策について

気体廃棄物処理系(5号機)の概要について

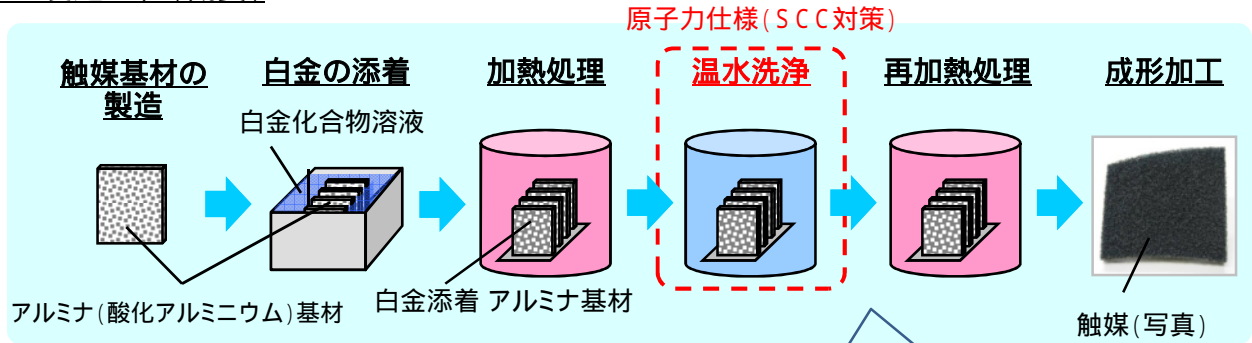
触媒の製造工程(概要)

- ・調査の結果、気体廃棄物処理系の排ガス再結合器における触媒の製造工程において、温水洗浄を施すと触媒にベーマイト³が含まれることが判明した。
- ・ベーマイトが多い触媒ほど、使用により触媒が劣化するとともに、触媒毒⁴の影響を受けやすいことがわかった。
- ・また、実機から取り出した触媒から、触媒毒である有機ケイ素化合物（シロキサン）が確認された。
- ・低圧タービンパッキンケース（密封型収納容器）のシール材（密封材）等として使用されていた液状パッキン（液状の密封材）からシロキサン⁵が揮発して気体廃棄物処理系に流入し、触媒表面に蓄積していった。
- ・このため、排ガス再結合器の触媒が使用による劣化と触媒毒による影響により触媒性能が低下した結果、排ガス再結合器の水素と酸素を結合する機能が低下し、当該系統の水素濃度が上昇したものと推定した。

- ・本件事象を踏まえ、温水洗浄を施してもペーナイトが少なくなるよう再加熱処理温度を改善した触媒を採用する。
- ・触媒毒を除去するため、低圧タービンパッキンケースのシール材に使用されていた液状パッキンを除去し、従前に使用していたシロキサンを含まない亜麻仁油⁶を使用する
- ・長期的な触媒性能の経年変化を把握するため、計画的な点検を行う。
