平成21年6月25日

東北電力(株)女川原子力発電所3号機の 定期検査中における制御棒の過挿入に関する原因と対策について

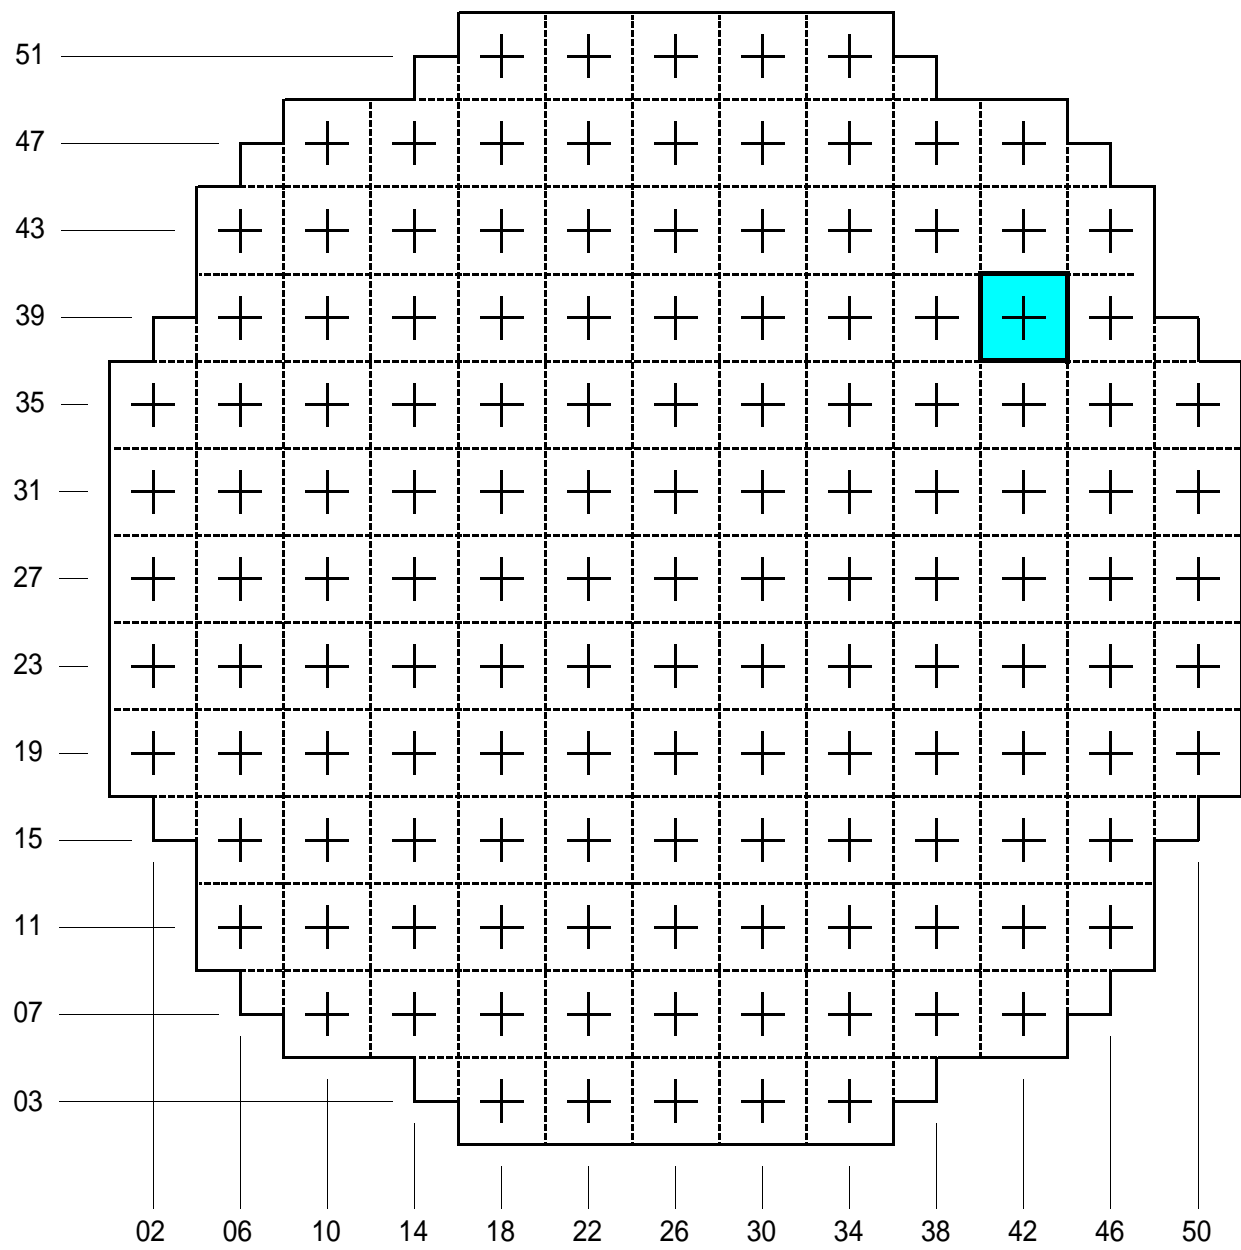
女川原子力発電所 3号機 制御棒位置図

定期検査中の女川原子力発電所3号機において、5月28日、制御棒駆動水圧系水圧制御ユニットの点検後の復旧作業中のところ、137本ある制御棒のうちの1本（42-39）の動作警報が発生し、全挿入状態の位置からさらに挿入側に動作（過挿入）したと判断した。また、直ちに全挿入位置に戻ったことを確認した。

: 今回、全挿入位置から、さらに挿入（1ノッチ未満）側に動作した制御棒（42 - 39）

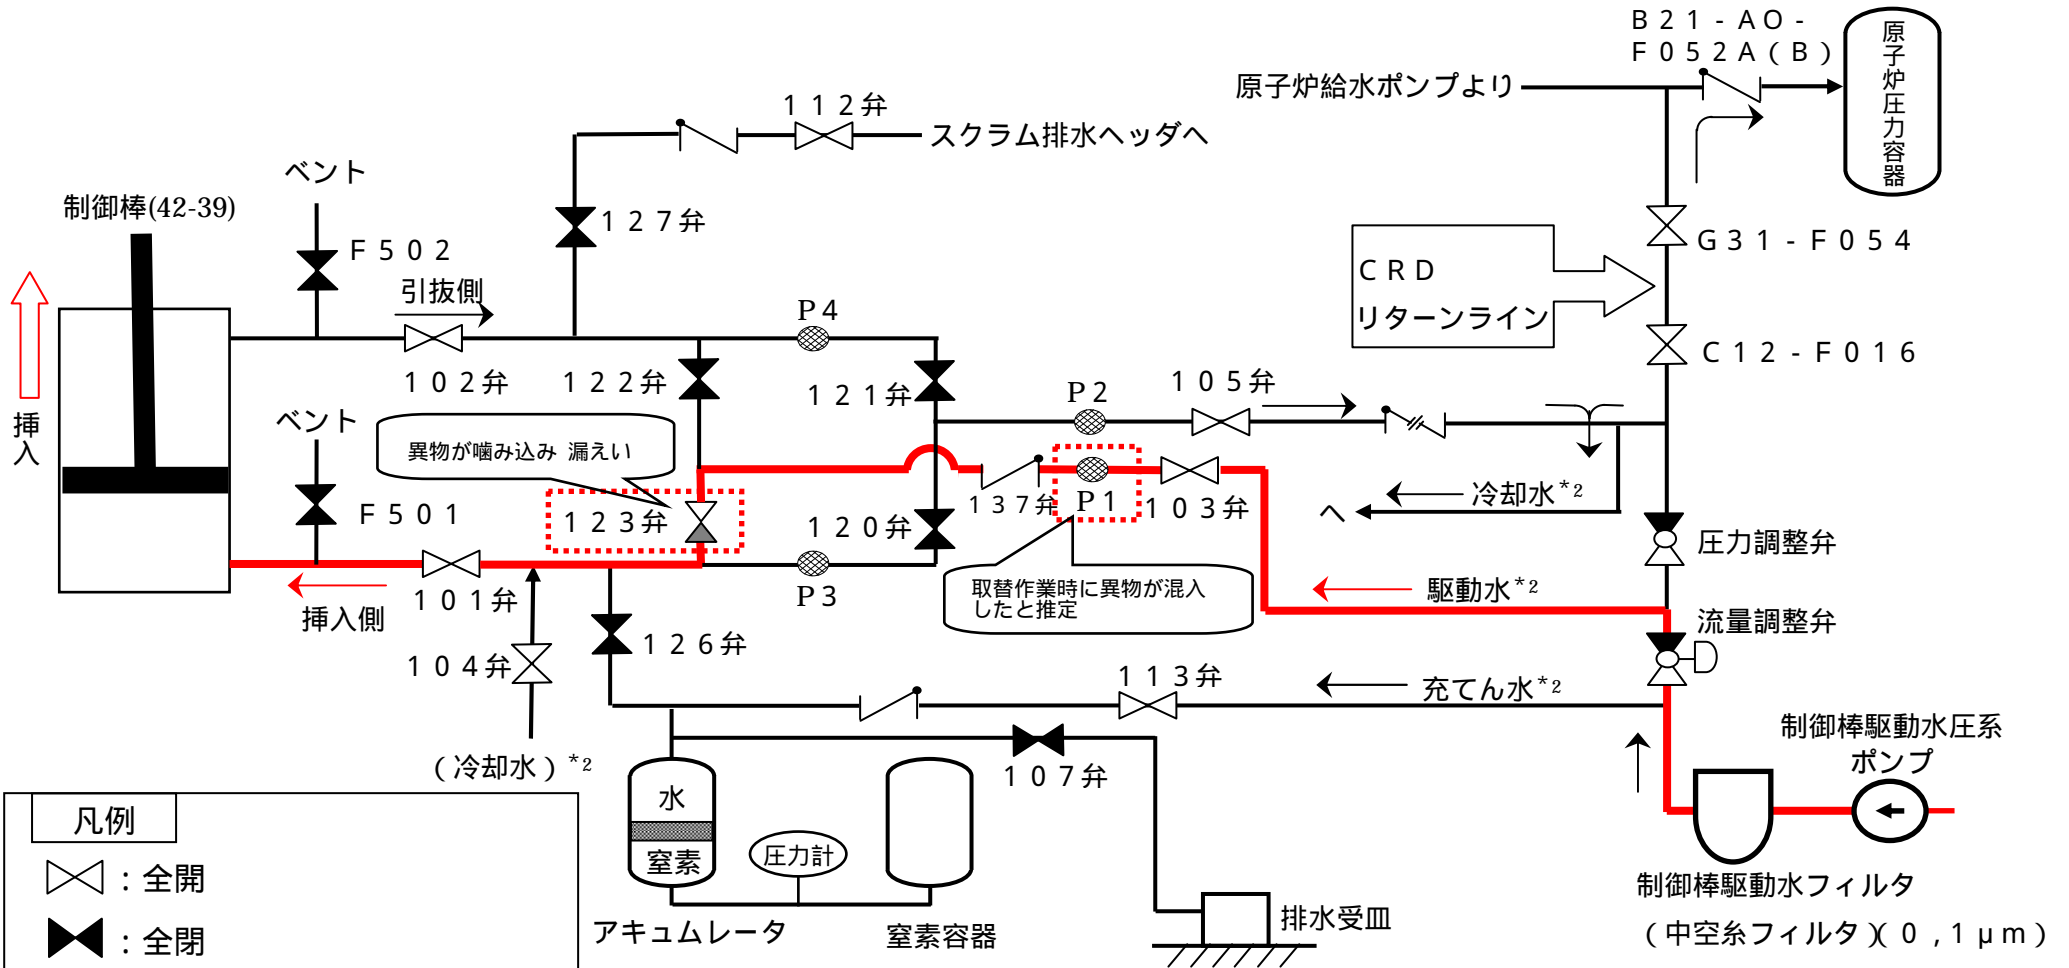
制御棒駆動水圧系系統概略図 (事象発生時)

- ・制御棒駆動水圧系の水圧制御ユニット¹にて漏えい試験を実施したところ、方向制御弁(123弁)において微量なシートリーク(押さえ面の漏えい)を確認した。
- ・当該方向制御弁(123弁)を分解点検したところ、弁のシート面(押さえ面)に微小な傷が確認されたため、微量なシートリークは、異物を噛み込んだことによるものと推定した。
- ・また、モックアップ試験(実証試験)の結果、0.26mm程度の異物がシート面に噛み込んだ場合、制御棒が過挿入されることを確認した。
- ・異物の混入に関する調査の結果、当該方向制御弁(123弁)の制御棒駆動水入口側のフィルタ(P1)は、ローテーションして再使用される他のフィルタ(P2、P3、P4)と異なり、新品を組み込む工程となっており、工場で超音波洗浄されてから現地において組み込まれるまでの間の作業ステップが多いことから、その間のフィルタの点検・組み立て作業時に異物が混入したものと推定した。
- ・このため、スクラム機能検査²等により当該方向制御弁(123弁)が開

*1 隔離解除作業として112弁、102弁、101弁、103弁、104弁、105弁の順番で開操作中に事象が発生した。

*2 冷却水、駆動水、充てん水は中空系フィルタを経由して供給されていることから、異物混入の可能性はない。

- ・当該方向制御弁（123弁）を交換するとともに、当該系統内及びフィルタの洗浄等を実施し、その後、制御棒駆動機構を駆動させたところ、その機能に問題がないことを確認した。
- ・異物混入防止対策として、再使用されるフィルタ（P2、P3、P4）だけでなく、新品のフィルタ（P1）についても組み込む前に超音波洗浄を実施する。

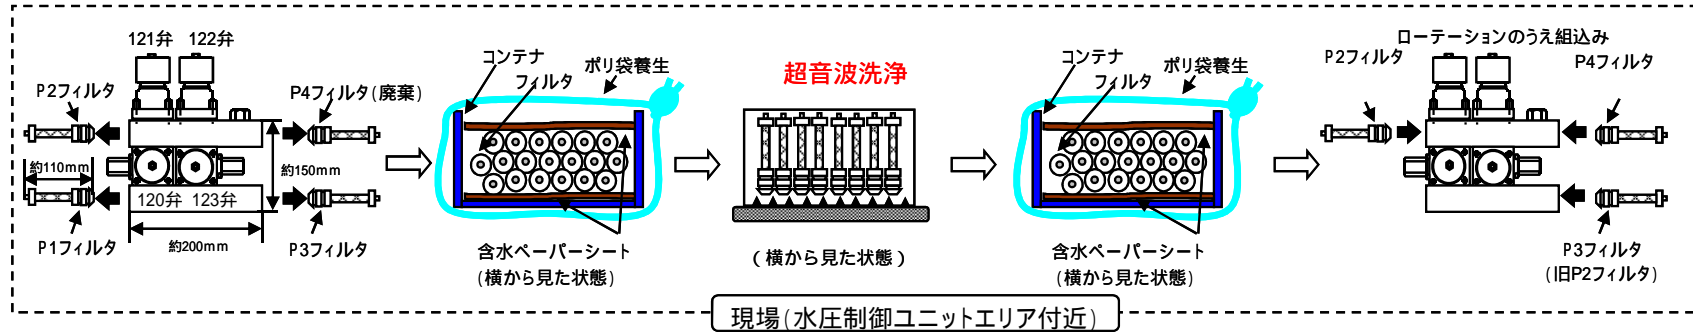
既設フィルタ(再利用するもの)の作業工程

超音波洗浄後の作業ステップが少ない

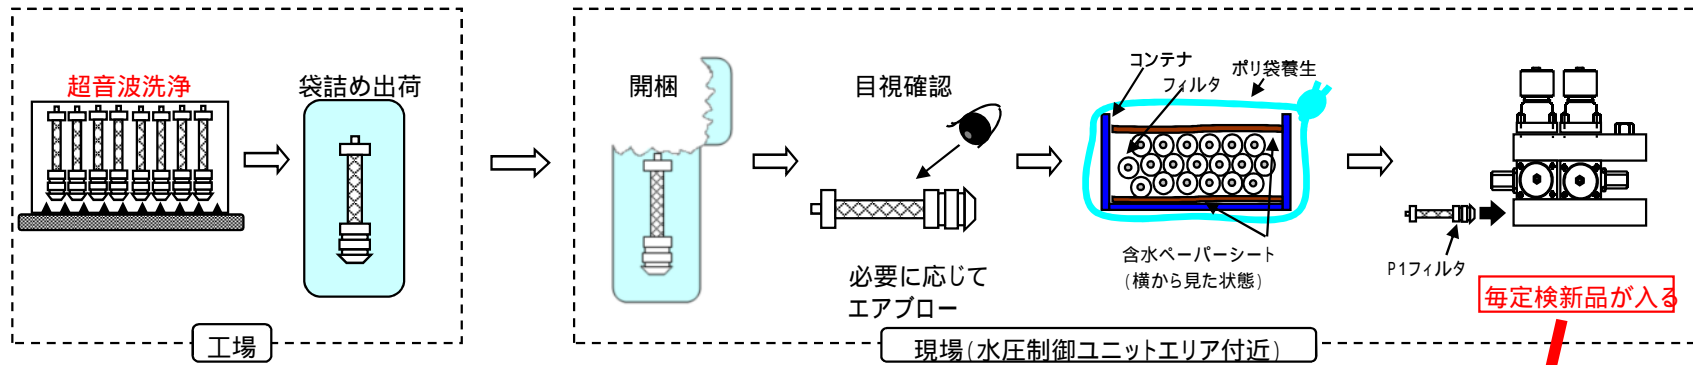
新品フィルタの作業工程

超音波洗浄後の作業ステップが多い

P2, P3, P4フィルタに比べて異物混入の可能性が高い

* 新品フィルタの作業工程は、工場での超音波洗浄後の袋詰め、現地での開梱、目視確認、コンテナへの保管、組み込みといった多くの作業ステップがある。

この工程の中で、例えばフィルタのビニール袋からの開梱時の静電気による異物付着、目視点検時のフィルタに付着した異物の見落とし、異物をエアブローで除去しきれない等の可能性は否定できない。

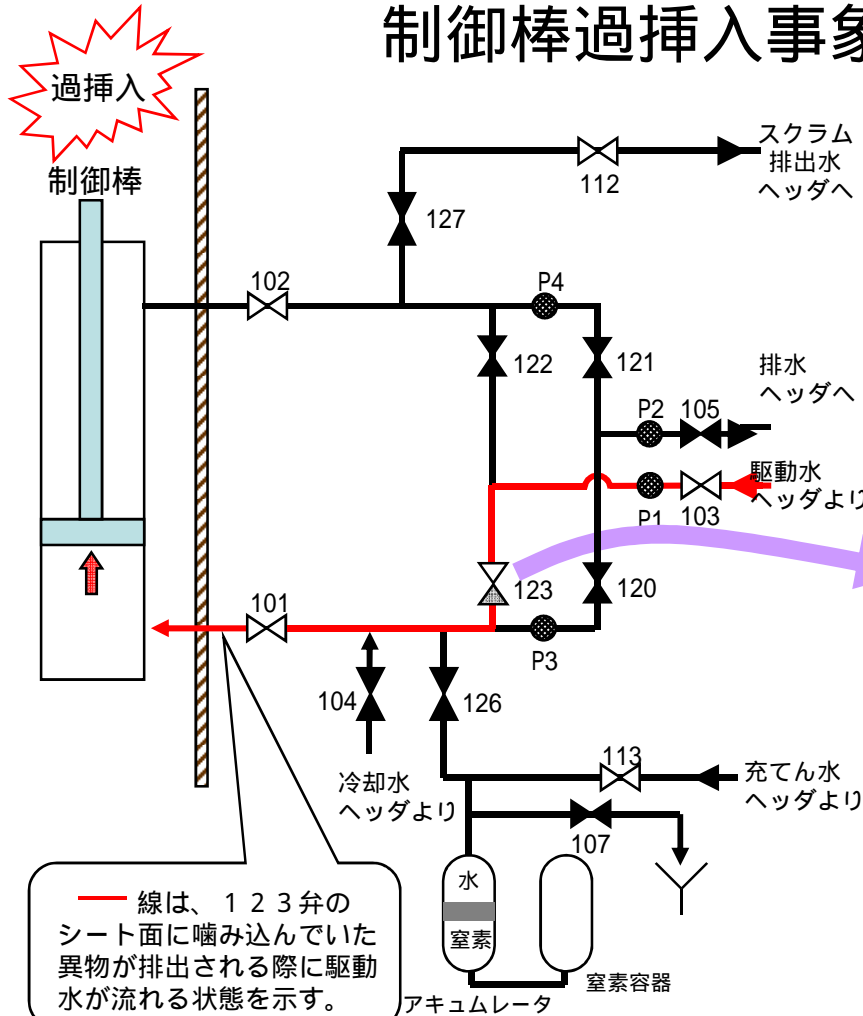
制御棒過挿入事象の推定メカニズム

【5月12日 スクラム機能検査時】
スクラム機能検査（検査準備含む）において、123弁が開動作（その後閉動作）し、この時に123弁のシート面に異物が噛み込んだ。

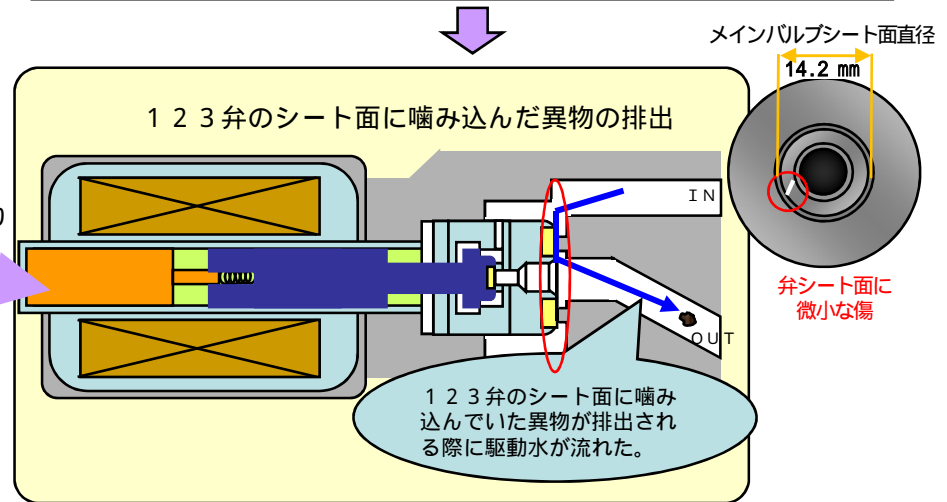
【5月28日 水圧制御ユニット復旧作業時】
当該水圧制御ユニットの復旧作業を行う過程において、103弁を全開した際、123弁に駆動水圧力（約1.15 MPa）がかかり、シート面に噛み込んでいた異物が排出される際に、瞬時、駆動水が流れ、その結果、制御棒を持ち上げることが可能な圧力（約0.5 MPa）が加わり、制御棒が持ち上がった。

【5月28日 制御棒過挿入発生直後】
異物が排出されたことから123弁が全閉状態に戻り、制御棒を持ち上げる駆動水が流れなくなったことから、操作することなく自重で全挿入位置に戻った。
