平成21年6月30日

東京電力(株)柏崎刈羽原子力発電所6号機における制御棒 駆動機構と制御棒の結合不良に関する原因と対策について

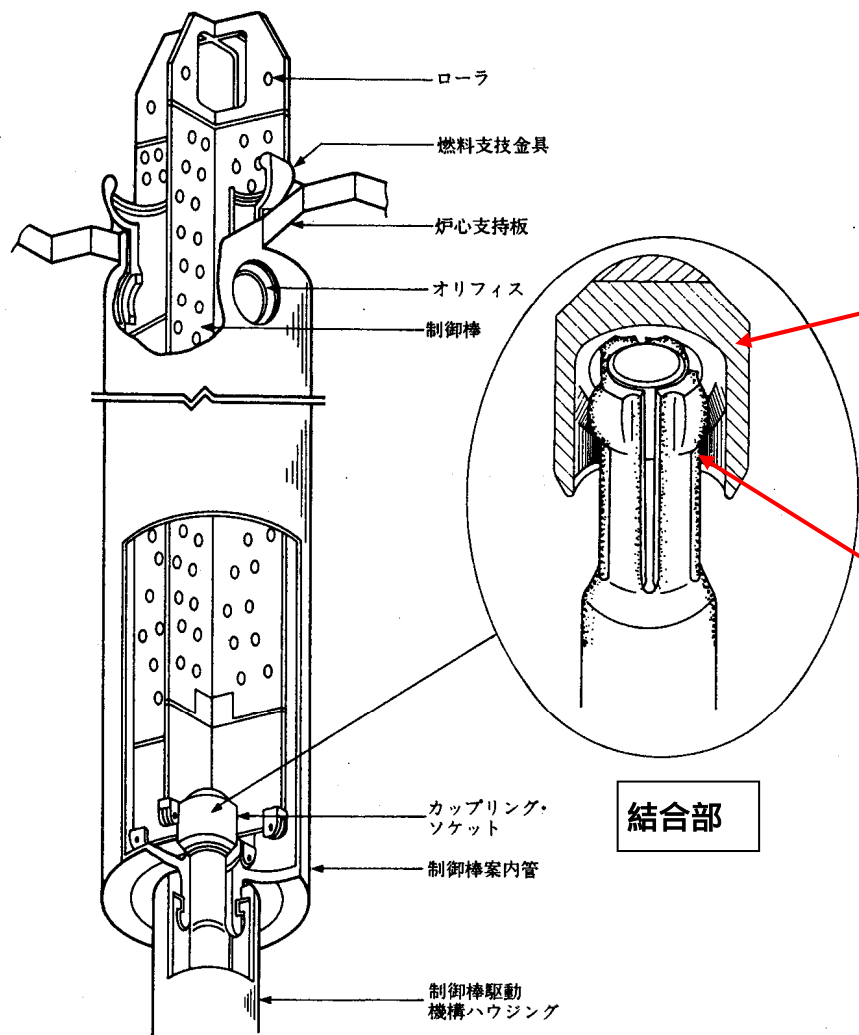
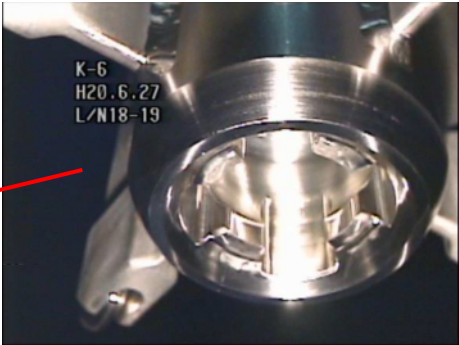
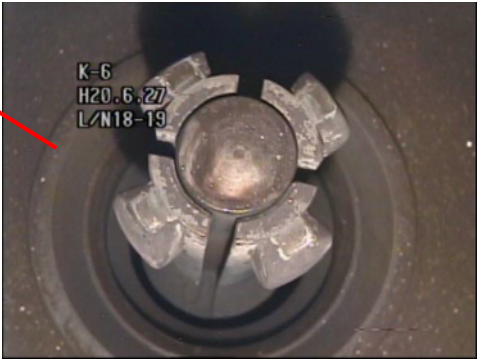
改良型沸騰水型原子炉 (A B W R) の制御棒駆動機構と制御棒の結合部の構造

東京電力(株)は、定期検査中のK6において、制御棒駆動機構の動作試験を実施していたところ、うち1体の制御棒駆動機構と制御棒が結合していないことを確認し、当該制御棒駆動機構が必要な機能を有していないことから、平成20年6月27日、法令報告対象と判断し当院へ報告した。

CRカップリングソケット
(CR側カップリング部)

FMCRDカップリング部
(FMCRD側カップリング部)
