関西電力(株)美浜発電所1号機の発電機出力上昇操作中における出力変化に関する原因と対策について

美浜発電所1号機の定期検査状況について
 (発電機出力上昇操作中の不具合による発電停止の原因と対策)

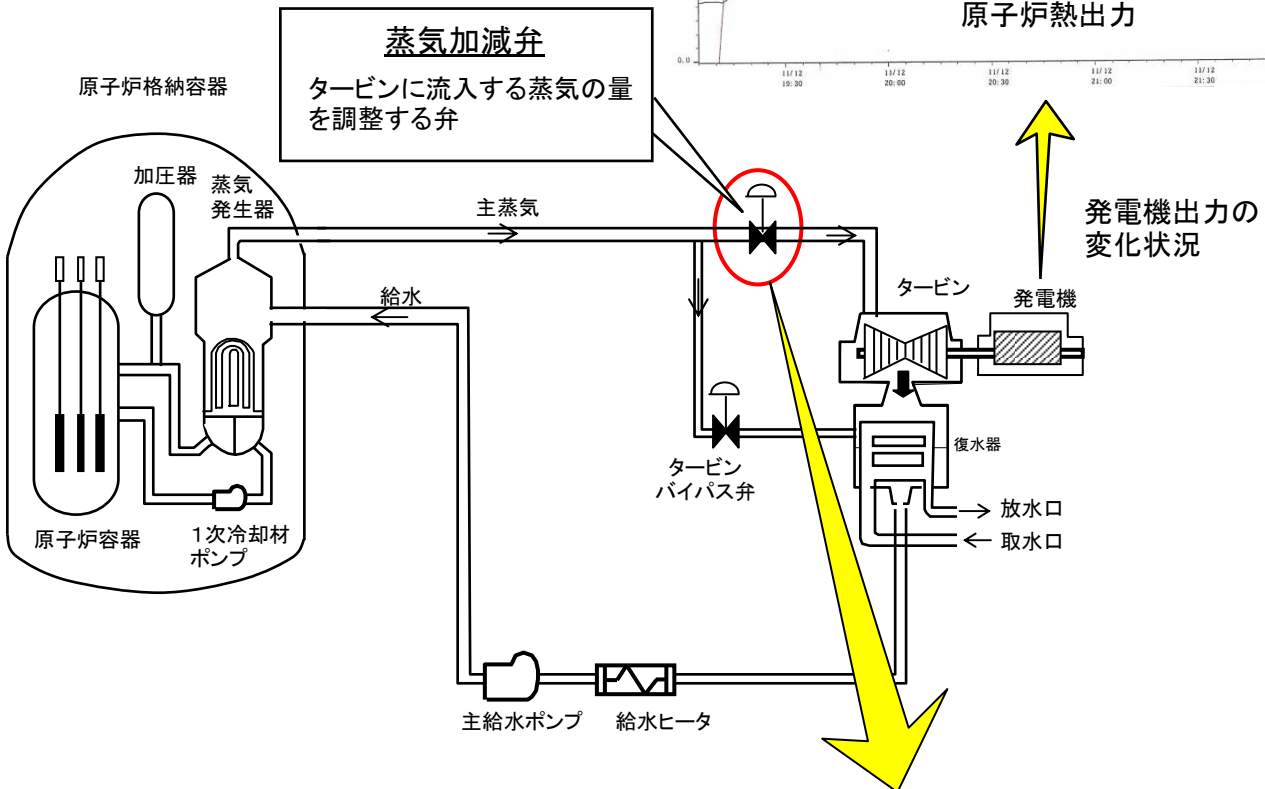
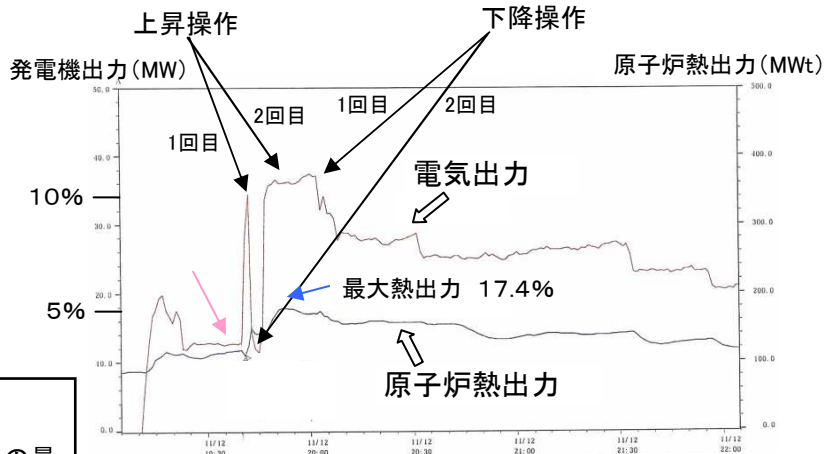
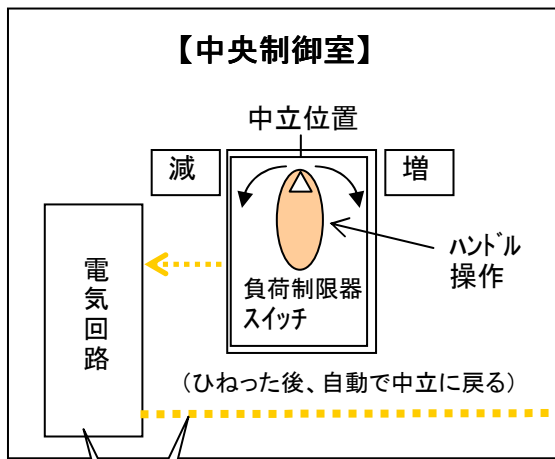
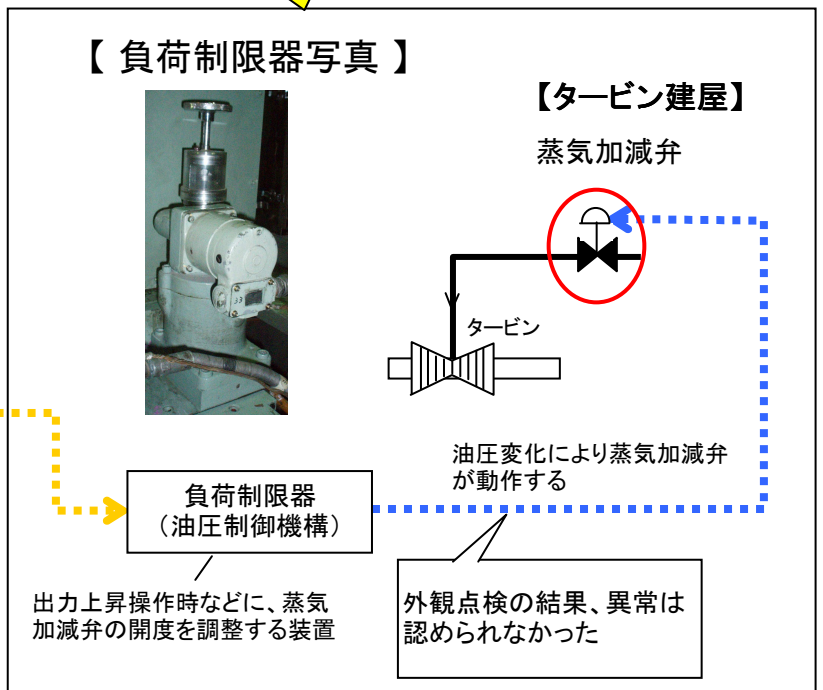
系統概要図

点検の結果、異常は認められなかった

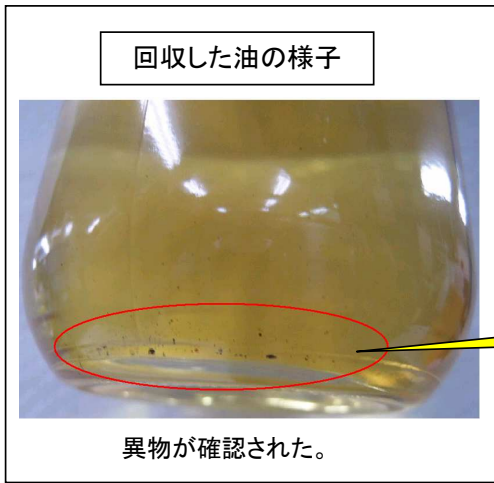
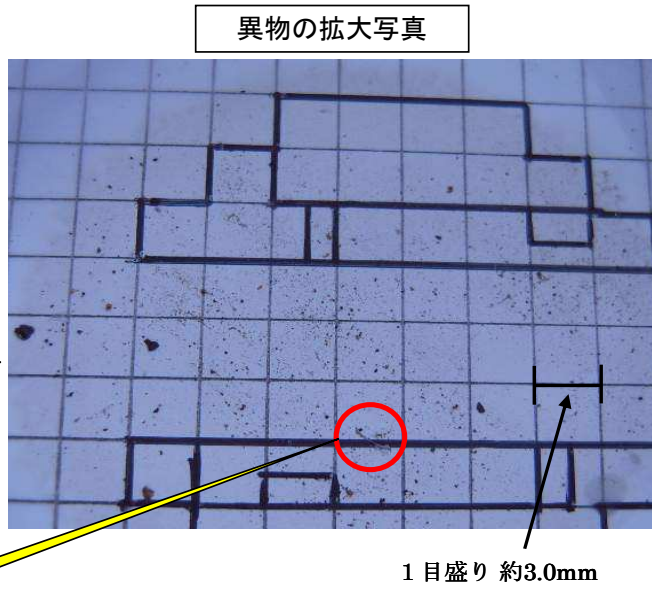
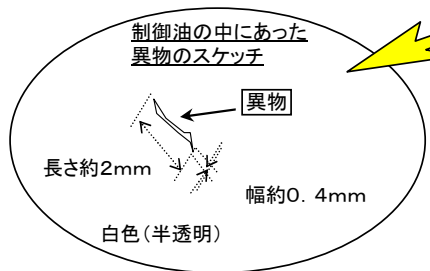
制御油サンプリング結果

異物は、弾力があり、細長い形状(長さ約2mm、幅約0.4mm)であった。成分分析の結果、制御機構取り付け合わせ面に塗布しているペースト状ガスケットと同一成分であった。

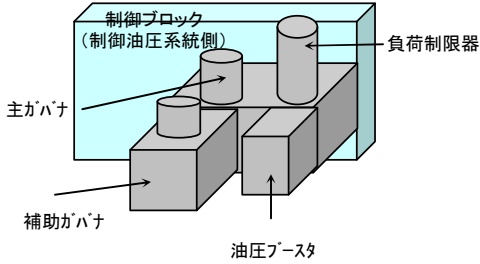
負荷制限器取り付け状態

取り付け合わせ面の写真(油が通る穴以外に、ペースト状ガスケットを塗布)

異物の混入
(負荷制限器
行き油入口)

- 今回不具合が認められた負荷制限器については、工場にて点検・調整を行った後、発電所にて油系統に取り付け、蒸気加減弁が正常に動作することを確認した。
- 今後、定期検査時に負荷制限器を油圧系統から取り外す際には、合わせ面の開口部に専用の閉止プラグを取り付けるとともに、作業場所をクリーンエリア(異物の侵入防止エリア)に設定し、異物管理を強化することとする。

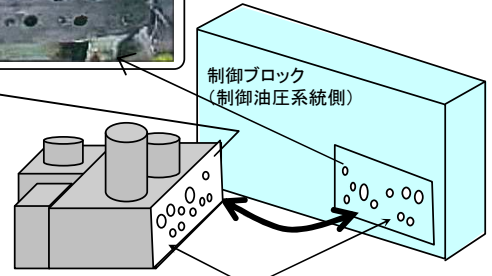
定期検査時に取
り外し・取り付け

合わせ面手入れ(毎定期検査)

油が通る開口部を
布ウエスで塞ぐ

古いペースト
状ガスケット
除去

合わせ面
手入れ

布ウエス
取り外し

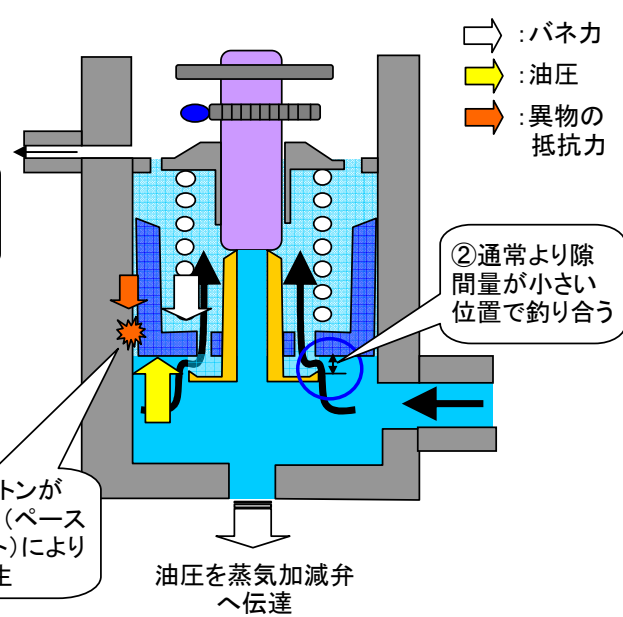
今回(開動作の例)

今回の定期検査時の負荷制限器の取り外し・取り付け作業に伴い、微小なガスケットの残片が負荷制限器内の油系に混入し、出力操作時にピストン外側に噛み込んだことにより、蒸気加減弁の開度制御油圧の変化量が大きくなり、その結果、発電機出力が大きく変化したものと推定された。
なお、異物は事象発生後、ピストンから外れたものと推定された。
