4号機使用済燃料貯蔵プール
代替循環冷却システム
フレキシブルホースからの水の
漏えいに関する調査について

平成23年9月1日
東京電力株式会社

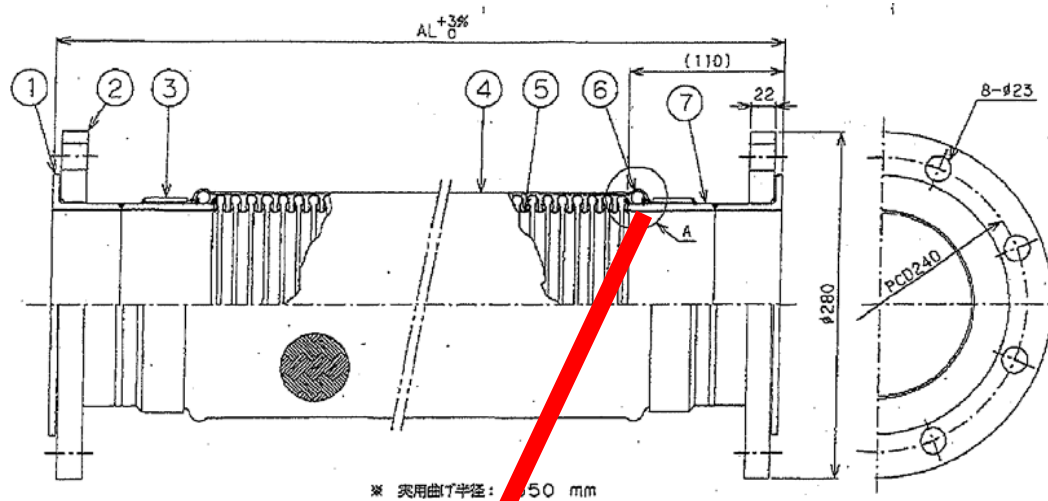
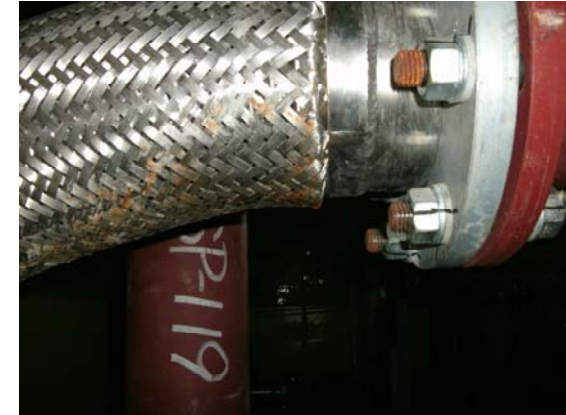
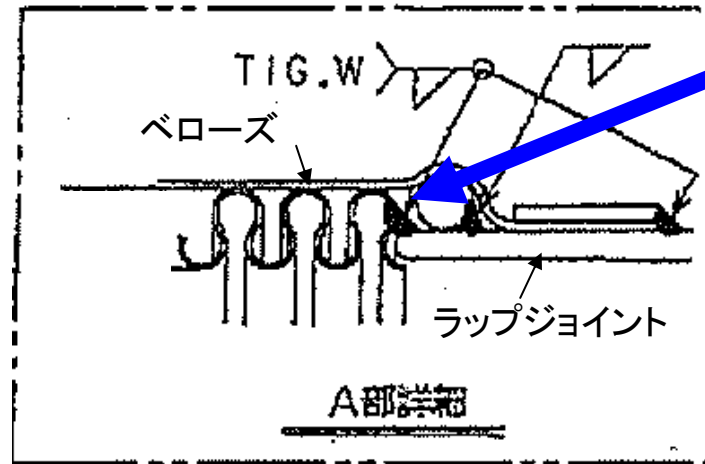
1. フレキシブルホース漏えい箇所

ベローズとラップジョイント溶接部に腐食を確認

⑤ベローズ 材質:ステンレス(SUS316L)

①ラップジョイント(短管部) 材質:ステンレス
(SUS316L)

溶接材 316L(TIG溶接)

・漏えいは溶接部から発生しておりベローズ
本体には腐食は認められていない。

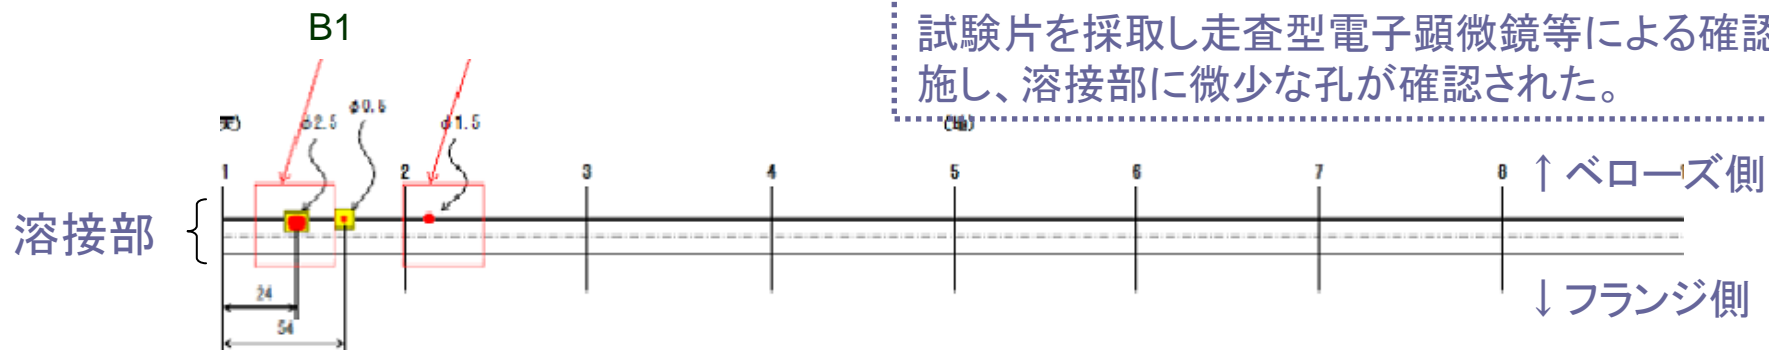
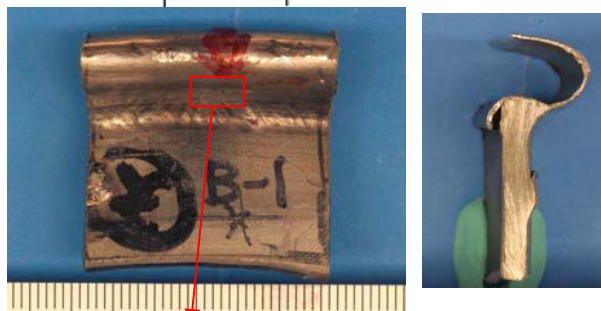
2. フレキシブルホース漏えい箇所点検結果

- PT指示模様 □ 試験片採取位置
- 漏えい試験により漏えいが確認された位置

漏えいが確認されたベローズについて浸透探傷試験等を実施したところ指示有り。

試験片を採取し走査型電子顕微鏡等による確認を実施し、溶接部に微少な孔が確認された。

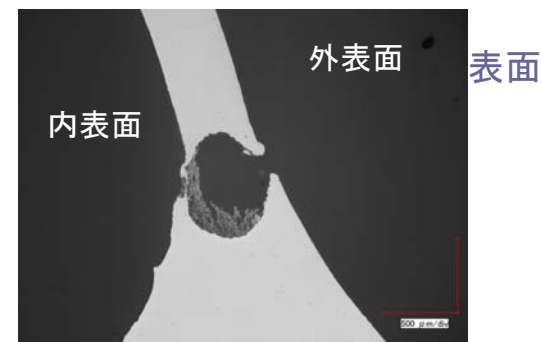
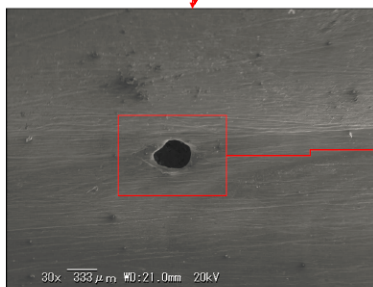
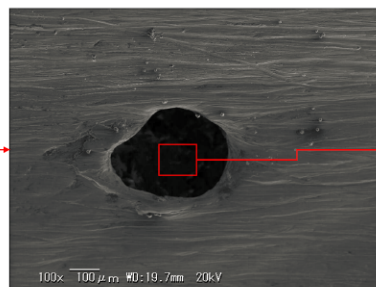
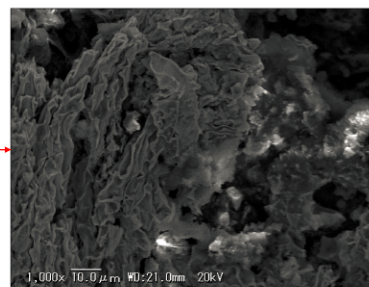
B1試験片表面

漏えいの原因は、ホース内部を通過する水の塩素濃度が高かったこと、および4号機使用済燃料プール代替冷却システム運用開始時の水温が高かったことにより溶接部が腐食した可能性が高いと推定。(継続調査中)
