# 新しい製品安全課題 “サイレントチェンジ”の現状

平成29年10月

製品安全課

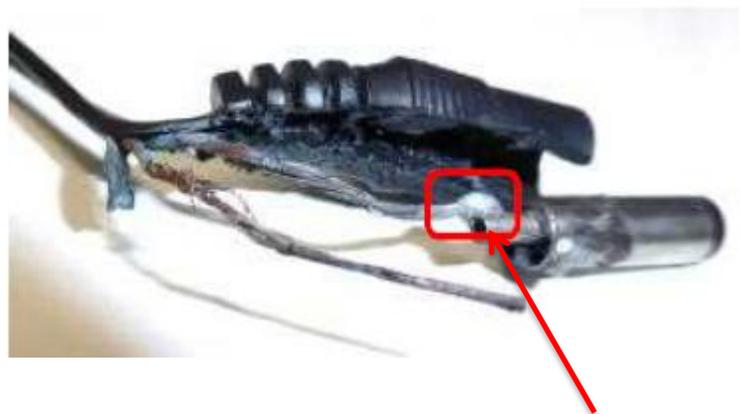
耐水加工をしていない赤リンの場合、難燃特性を満たしていても、経過とともに、空気中の湿気が赤リンと化学変化を起こし、電導体となり、電極に含まれる銅が溶ける・析出することで、絶縁性能が低下、発火に至る場合がある。

ACアダプターの絶縁部に耐水加工していない赤リンが使われ、経過と共に、絶縁性能が劣化し、ショートに至った。

ショートし、熔解した箇所

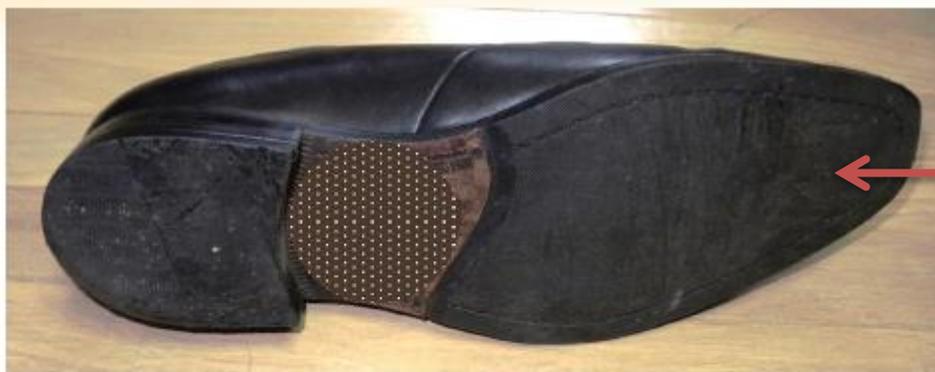
事故品

靴底のゴムの代わりに樹脂に変更。色と形状のみ使用を満たしていても、摩擦力がほとんどないため、滑り易く、危険な製品となる。

サイレントチェンジされた  
塩化ビニル樹脂の靴底  
(堅く、摩擦力がないため、  
滑り易い)

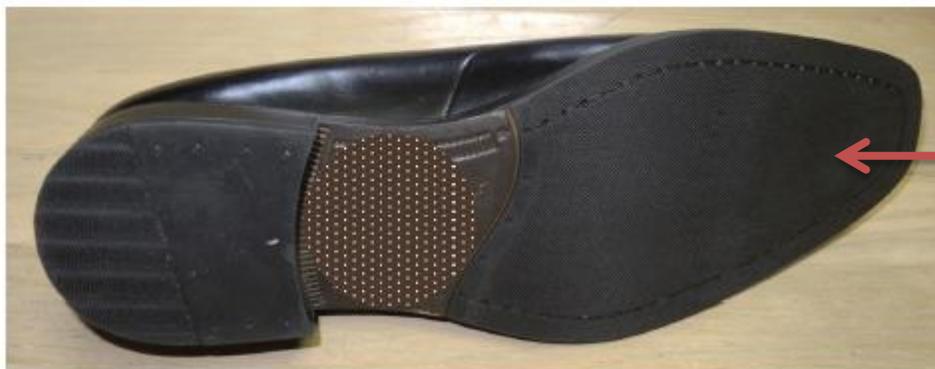
同等品

本来の仕様である、  
ゴムの靴底  
(弾性があり、摩擦力があり、  
滑りにくい)
