東京電力(株)柏崎刈羽原子力発電所1号機のシュラウドひび割れ部(K1-H4)に関する調査の概要 (2/4)

平成15年1月21日
調査実施: 日本原子力研究所

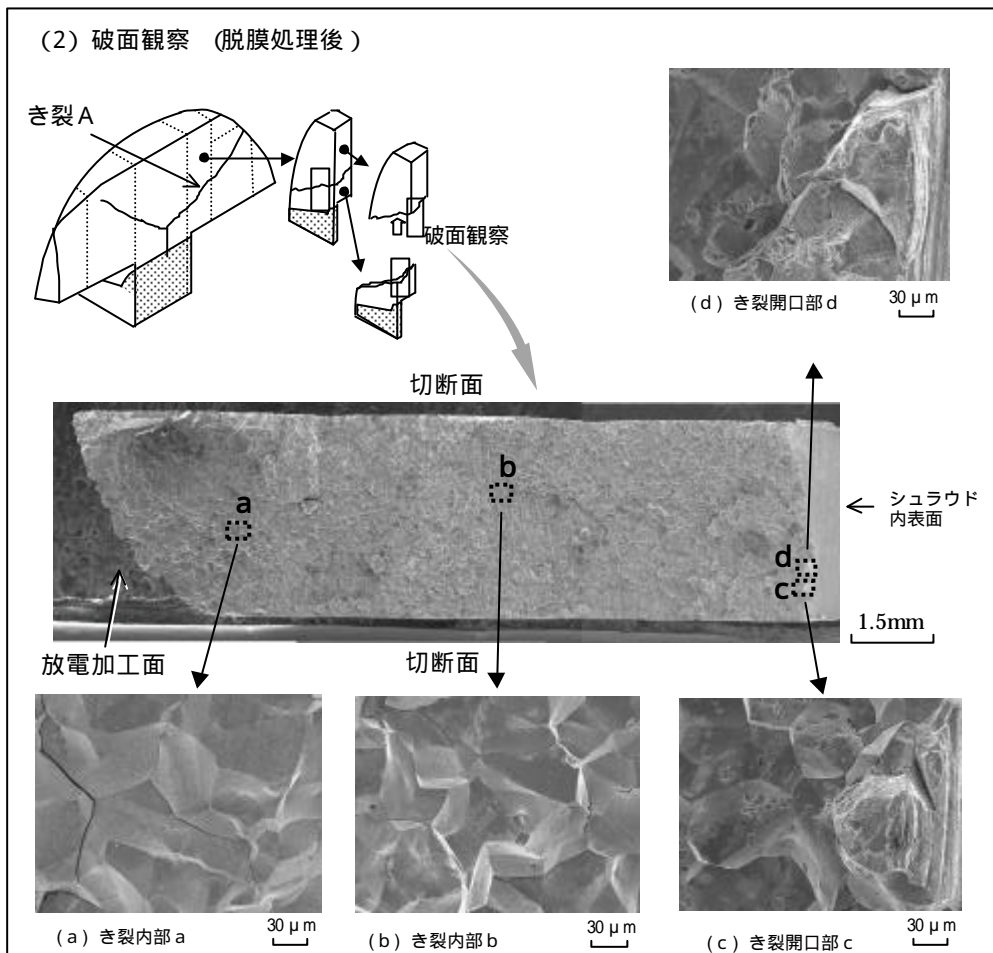
図3 き裂部破面各部のSEM写真

まとめ: き裂はポートサンプルの切り出し領域を貫通しているものもあり、当該部位での最大の割れ深さを評価できなかった。
・破面の大部分は粒界割れを呈していた。

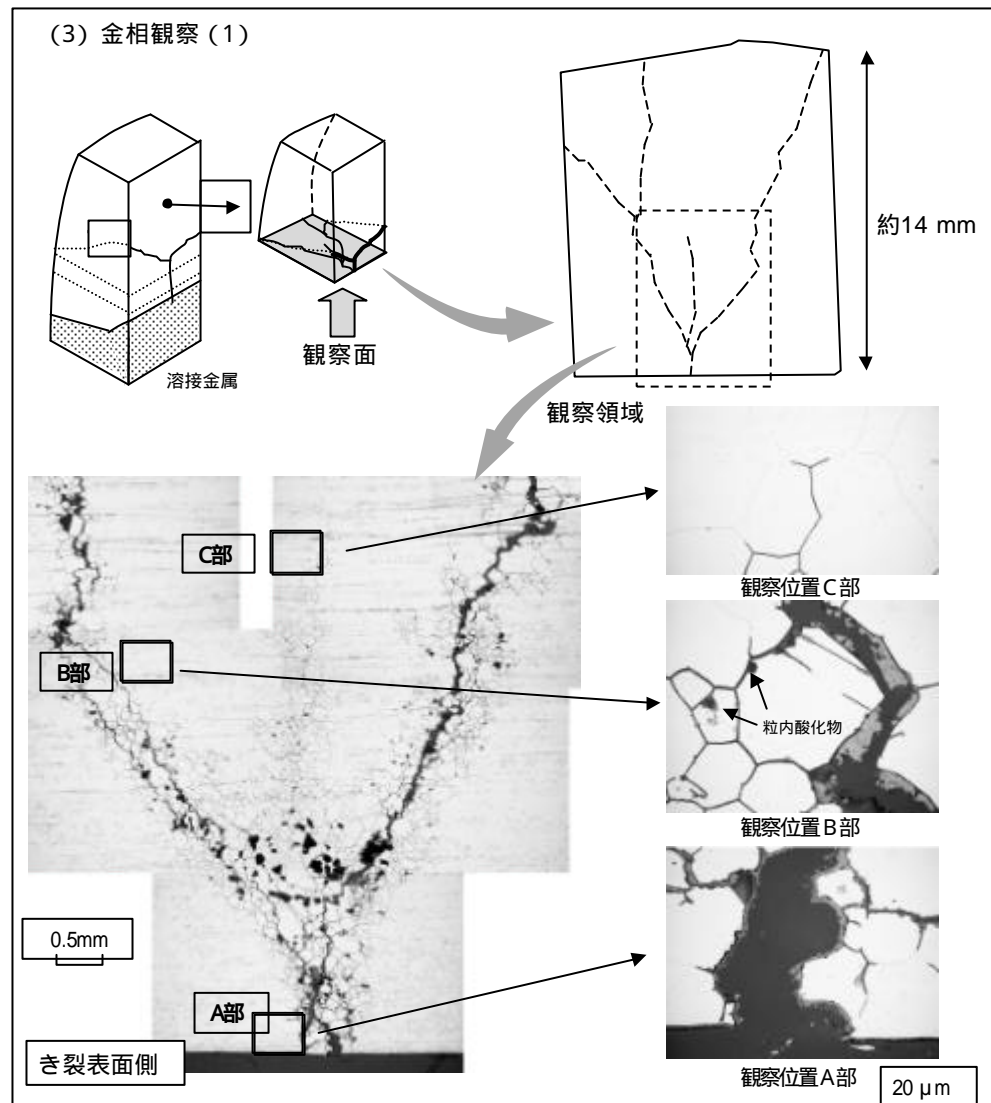
図4 断面の金相組織観察結果 (シュウ酸エッチング)

まとめ: 表面から入ったき裂は、内部で主に結晶粒界を經由しながら複雑に分岐して、3次的に成長していた。
・き裂内部には腐食生成物が沈着している他、粒内への酸化物成長も見られた。

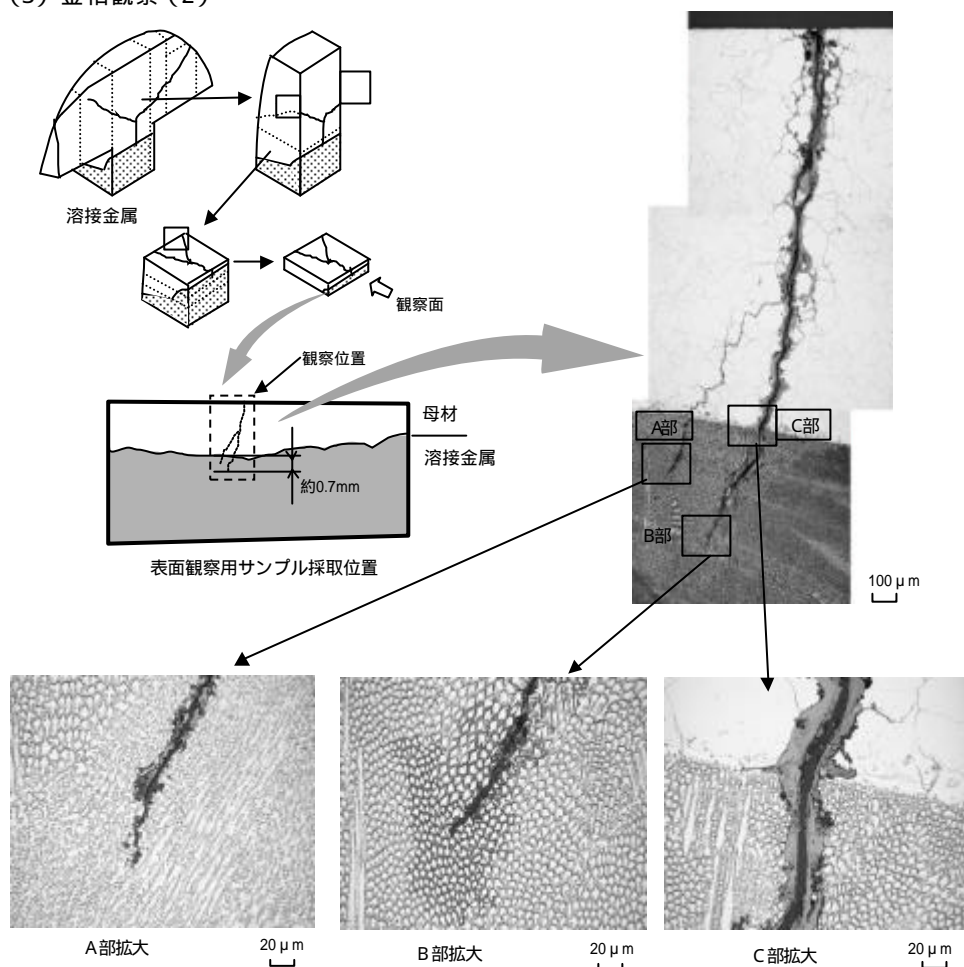
図5 溶接金属を進展しているき裂のSEM写真

まとめ: 熱影響部から複数のき裂が溶接金属内部に進展していた。

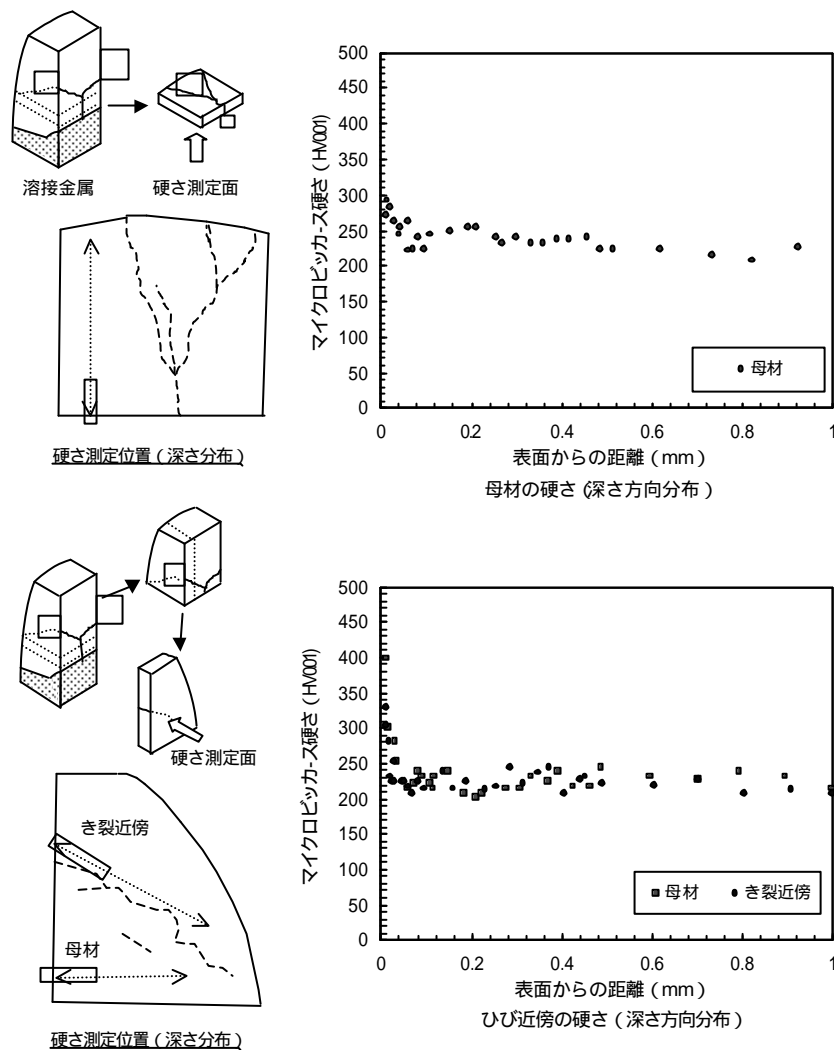
図6 表面に垂直な方向に沿った硬さ分布

まとめ: 表面には硬化層が見られるものの、その深さは数10 μm程度と浅かった。

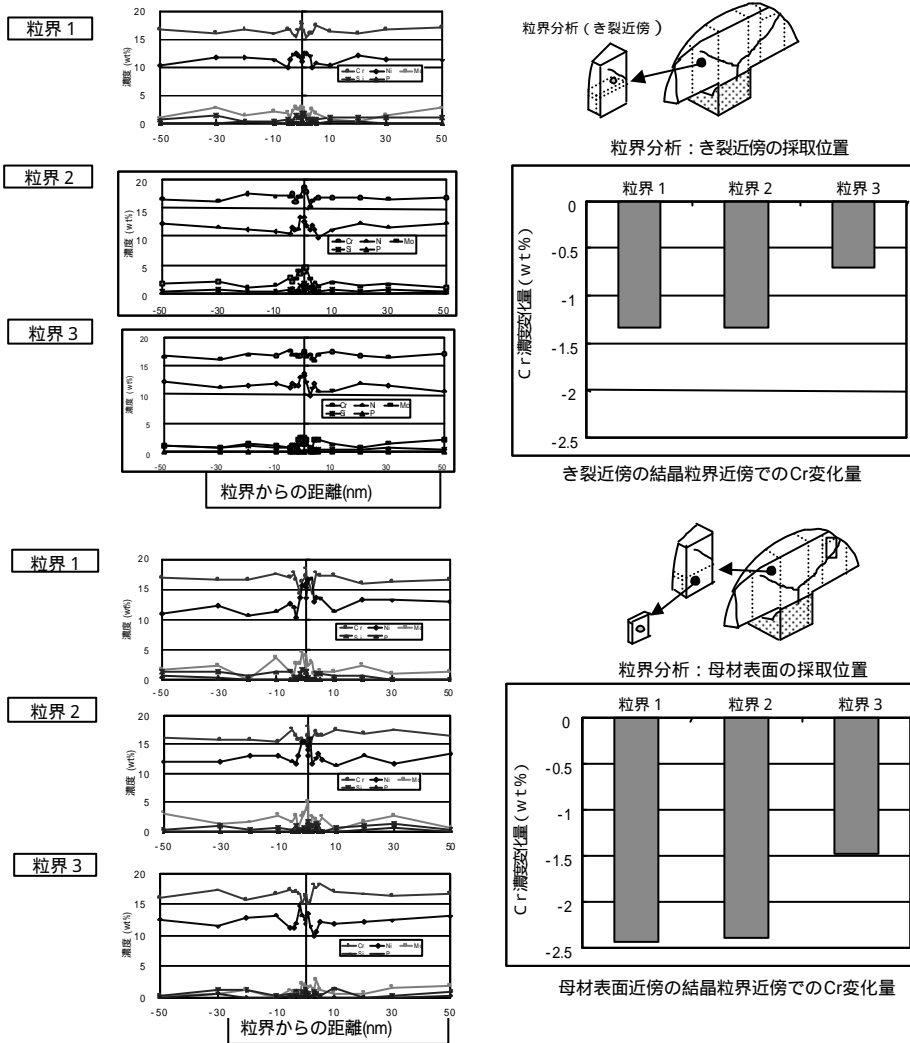
図7 結晶粒界近傍のCr, Ni, Mo, Si, Pの濃度分布

まとめ : 結晶粒界には、従来の鋭敏化材に見られるCr濃度の顕著な低下傾向が見られなかった。
