3. 東京電力(株)の原因調査に対する評価

(1) リング部（下部リング及びシュラウドサポートリング）のひび割れについて

福島第二3号機 H6aボートサンプル調査

柏崎刈羽1号機H4ボートサンプル調査

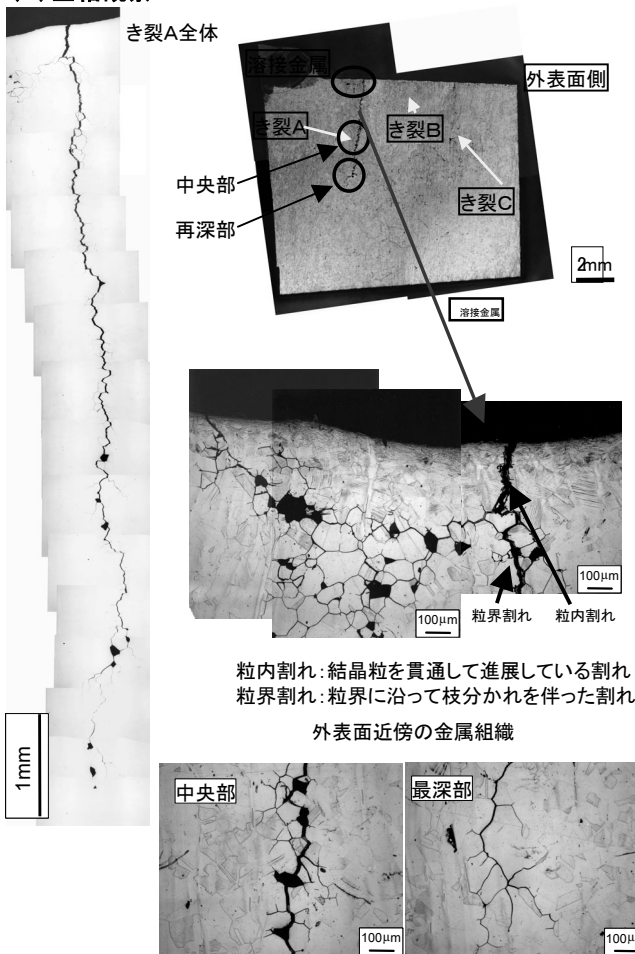
図1 き裂Aの全体(左図)及び中央部、最深部の金属組織(エッチング後)

- ・き裂は溶接金属端から約3~9mm離れた位置に3箇所観察され、最大深さは約8mmであった。
- ・2箇所の子裂破面を観察した結果、き裂破面のほぼ全面が粒界割れであったが、き裂開口部には、約300μmの範囲に粒内割れが観察された。
- ・表面から約500μmの深さまで、最高Hv400を越える硬化層が形成されていた。
- ・溶接により想定される引張残留応力及び炉水の溶存酸素濃度レベル(250ppb)を考えると、き裂は応力腐食割れであると推察される。

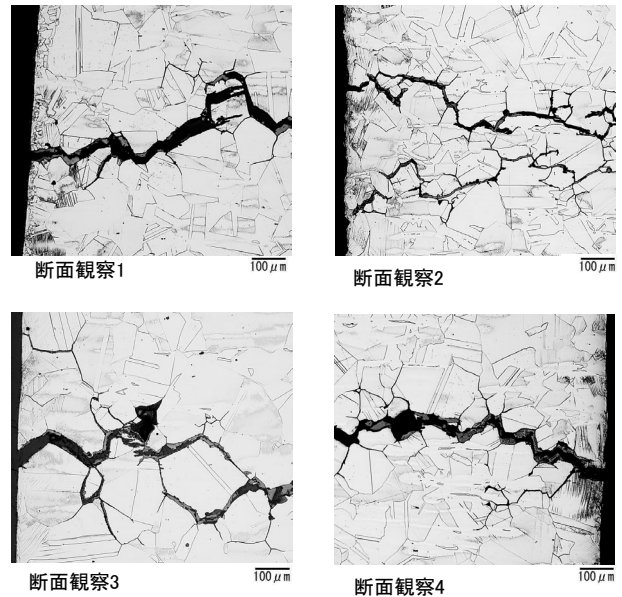
図2 断面観察結果(観察倍率: ×100)

- ・断面観察より外表面から数十μmまでは粒内割れであり、その後粒界割れで進展。加工硬化層は外表面から深さ100μm弱。
- ・金属内部(外表面から250μm以上内側)では粒界型応力腐食割れの特徴である粒界割れが観察された。
- ・硬さ分布により、溶接線から約4mm以上離れた表面近傍にHV300を超える硬化層が認められており、機械加工による硬化と考えられる。また、溶接線近傍は、硬さが減少している。
- ・溶接により想定される引張残留応力及び炉水の溶存酸素濃度レベル(250ppb)を考えると、ひび割れは応力腐食割れであると推察される。

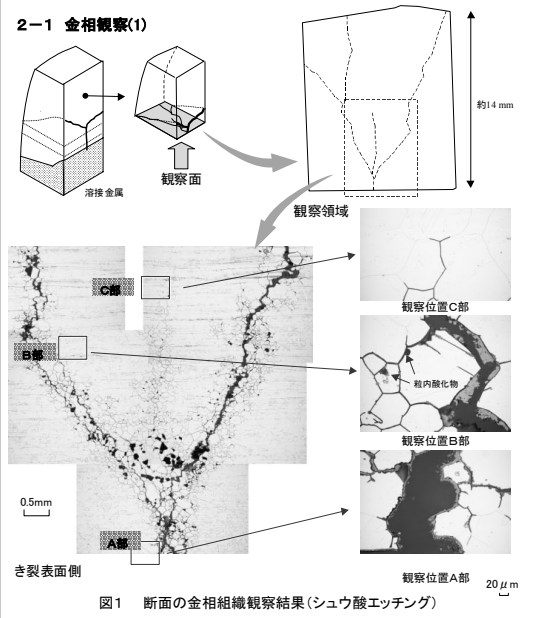
2-1 金相観察(1)

- ・表面側で発生したき裂は、内部への進展に伴い、3次的に複雑に分岐する成長挙動を呈しており、サンプル採取部の厚さ約14mmを貫通していた。
- ・き裂の主たる形態は粒界型であった。
- ・き裂の一部は溶接金属に到達していた。
- ・き裂の内壁面には、皮膜が厚く、酸化物が粒内に成長した部位も見られた。
- ・表面の加工層は、通常の研磨や機械加工で入り得る数10μm程度であった。
- ・結晶粒界には、従来の鋭敏化材に見られるCr濃度の顕著な低下傾向が見られなかった。
- ・組成は、JIS規格SUS316Lを満足しているが、Cr, Ni, Moの量は下限側に近い値であった。

以上の点から、き裂は、浅い加工層を有する表面で応力腐食割れ(SCC)により発生後、SCCとして内部へ分岐しながら結晶粒界を經由して3次的に成長し、き裂の一部は溶接金属内部へ進展していた。なお、主き裂に沿った粒界腐食の発生状況及び粒界や粒内の酸化物の成長状況等から、放射線により発生した遊離基の影響等環境側の腐食条件がより厳しかった可能性も示唆される。

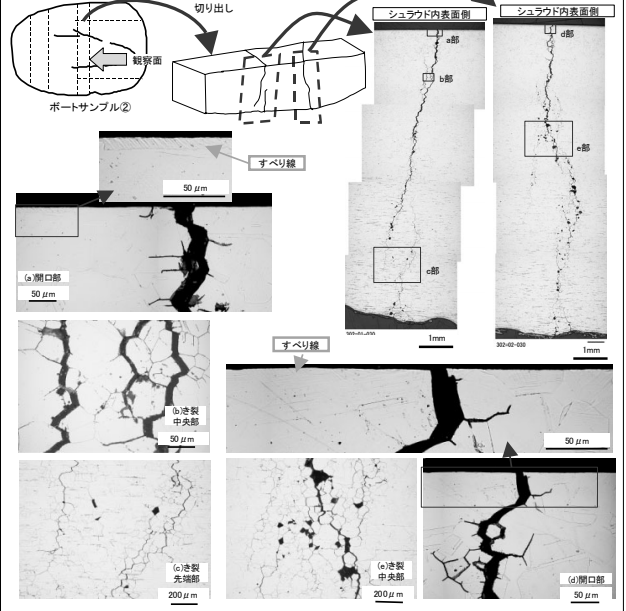
図2 ポートサンプル②の断面金相観察

- ・シュラウド内表面で発生したき裂は、表面では放射状に進展していた。
- ・観察したき裂のほぼ全体が粒界割れであった。き裂内部には腐食生成物が付着し、一部は粒内に成長していた。また、2次き裂の一部は溶接金属に達していた。
- ・表面(50 μm程度まで)は硬さがHV=300程度に高くなっていた。また、照射硬化による母材の硬化が認められた。
- ・結晶粒界でのCr濃度の低下とNi及びSi濃度の増加が観察され、これら合金元素の濃度変化は照射誘起偏析によると考えられる。

本調査の結果と溶接により発生する引張残留応力及び炉水中の比較的高い溶存酸素濃度を考慮すると、このき裂は応力腐食割れ(SCC)であると考えられる。
