# 平成30年北海道胆振東部地震に伴う 大規模停電に関する検証委員会 中間報告について

2018年10月25日

電力広域的運営推進機関  
事務局長・理事 佐藤悦緒

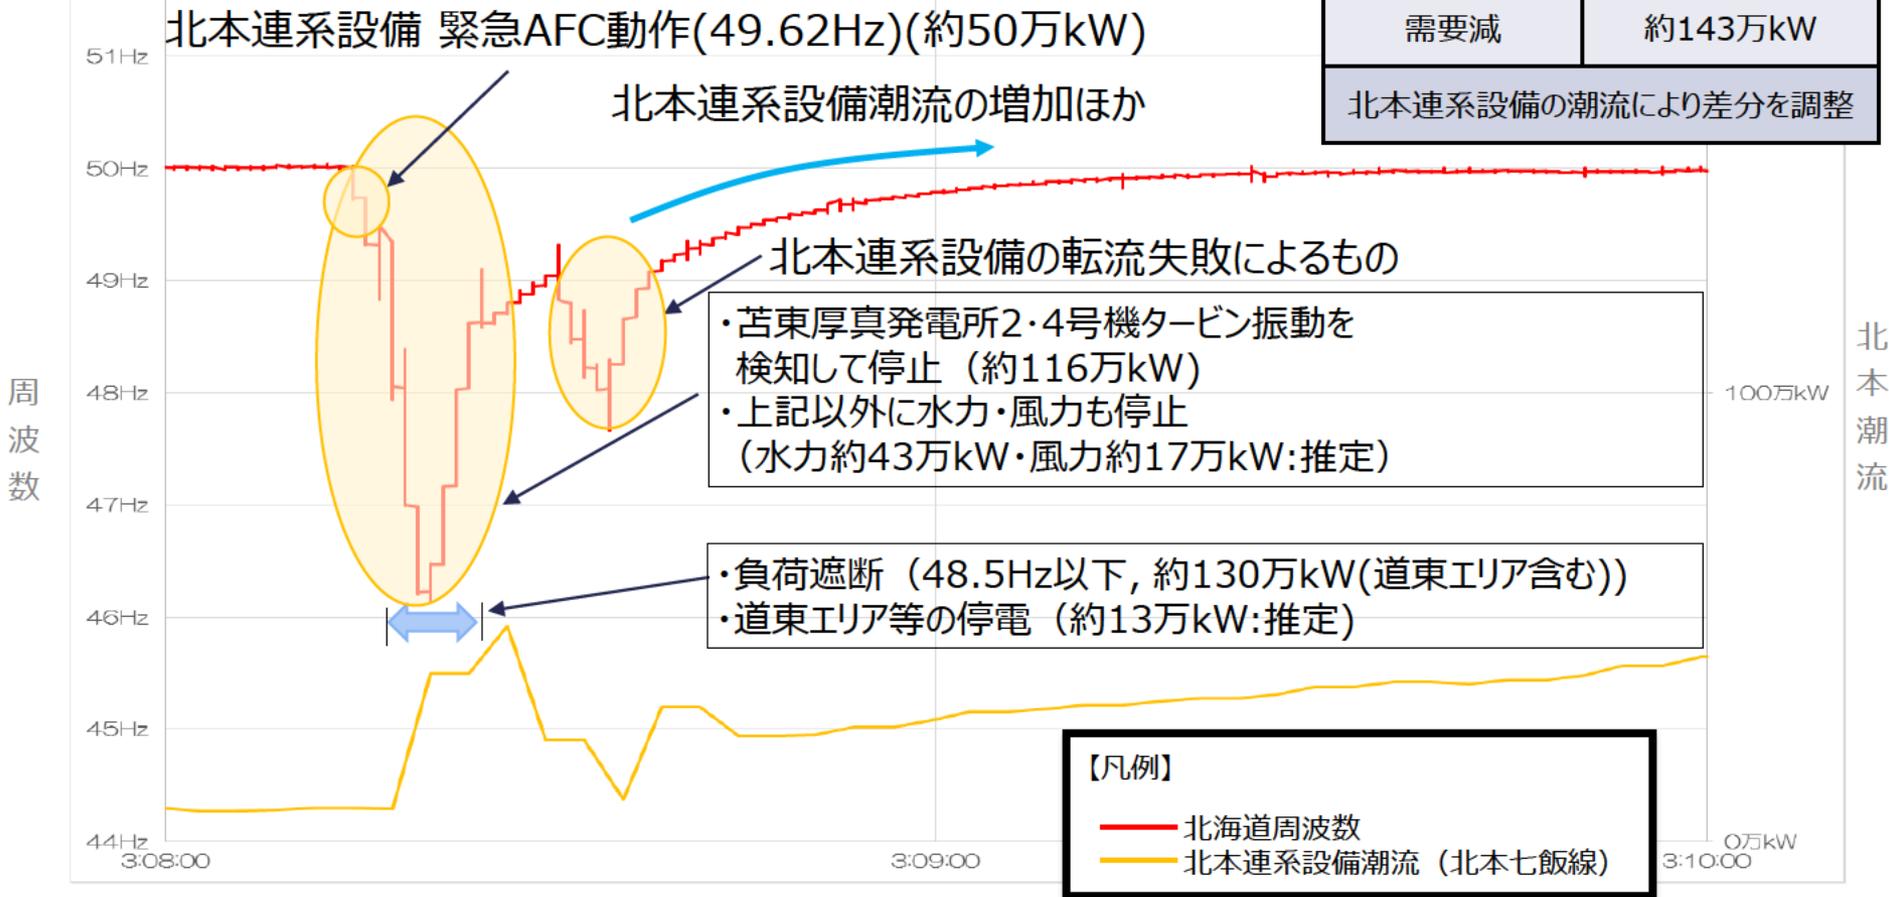
2018/9/6 AM3:08～3:09

- 苫東厚真2・4号機がタービン振動を検知し停止し周波数が低下したが、北本連系設備からの緊急融通や稀頻度事故時のみ動作する負荷遮断により、周波数は回復した。
- 狩勝幹線他2線路が地絡事故で停止し、道東エリア等が停電した。

供給力減	約176万kW
需要減	約143万kW
北本連系設備の潮流により差分を調整

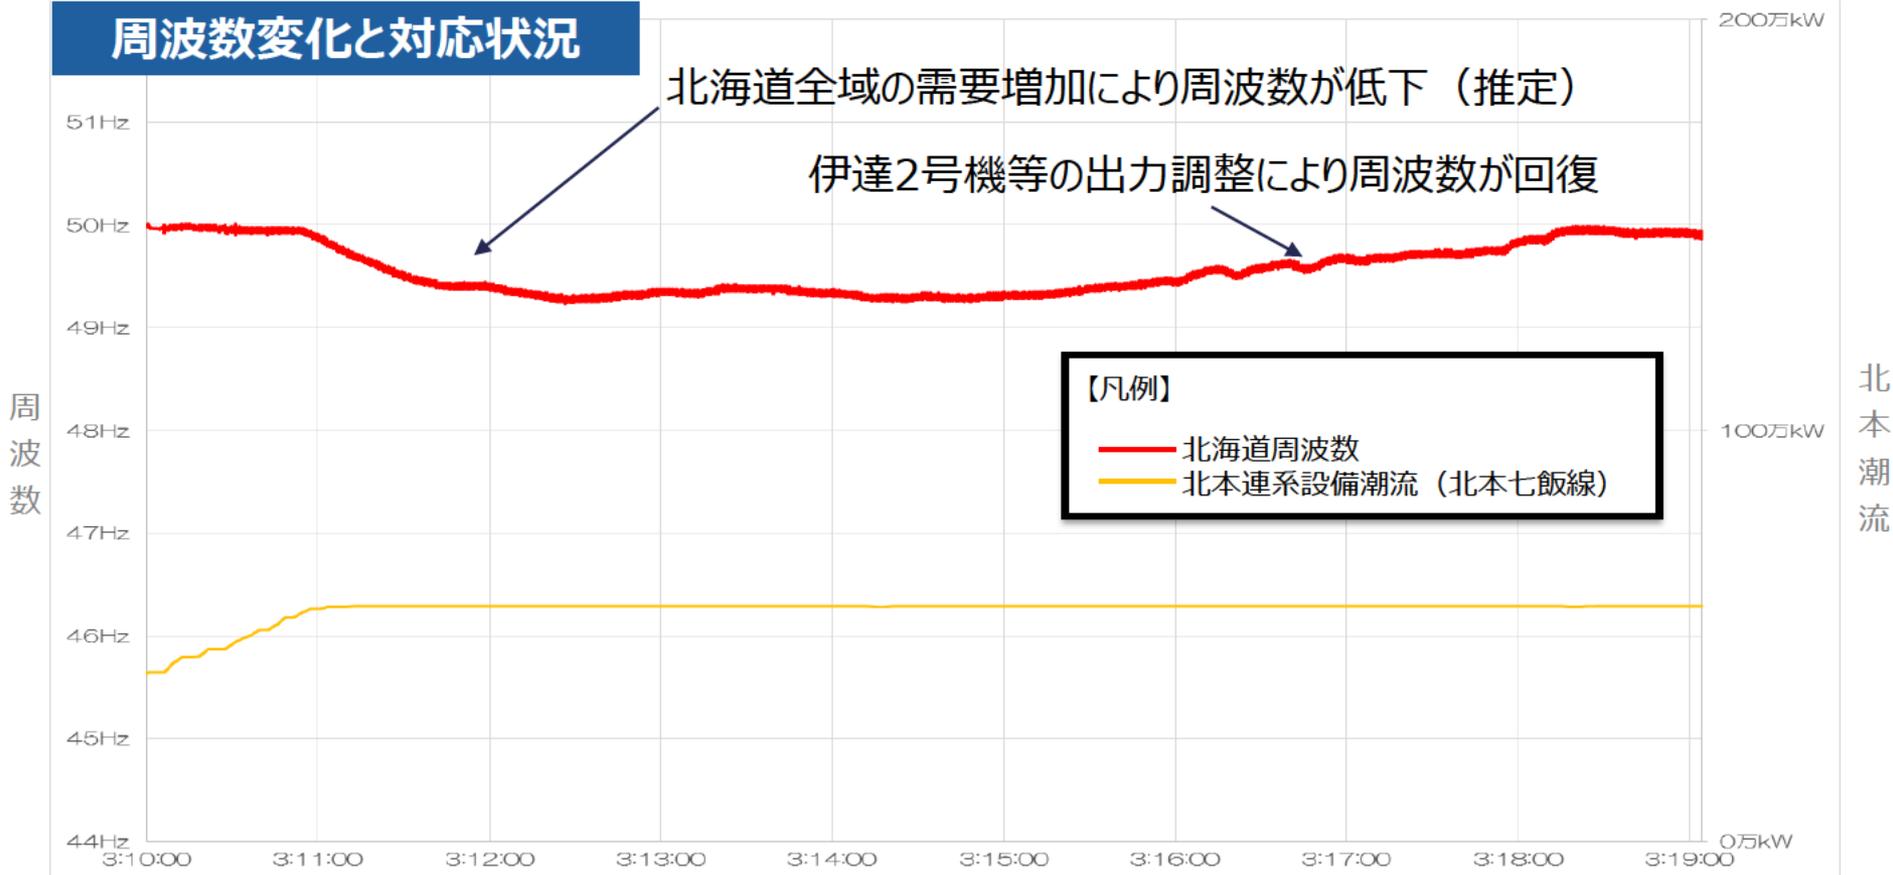
2018/9/6 AM3:09～3:19

- 周波数の回復後、需要増加（情報収集のための照明・テレビ等によるものだけでなく、負荷遮断後の系統電圧上昇による負荷増加も一因と推定される）により周波数が徐々に低下した。  
※
- 中央給電指令所から火力機等へ出力増加を指令・制御（自動的に動作）し、周波数が回復傾向となった。

※地震の影響により系統規模が縮小しているため、需要の変動が周波数に与える影響が大きくなる。

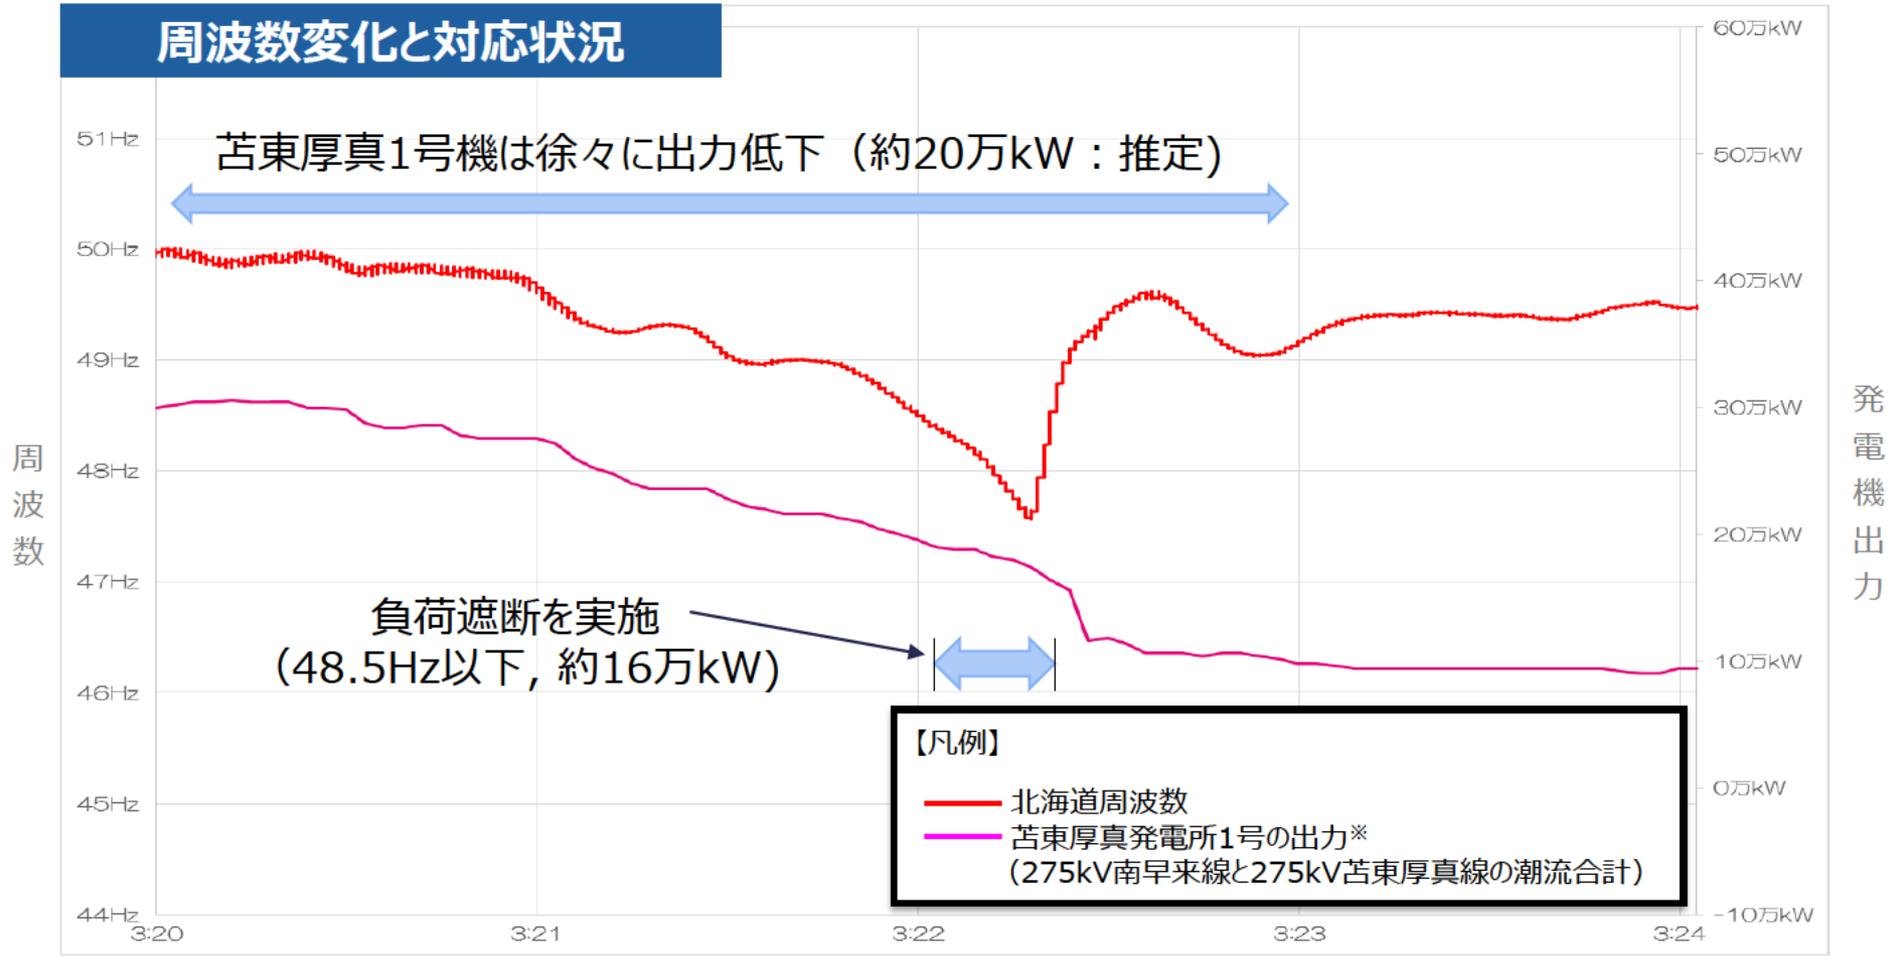
2018/9/6 AM3:20～3:24

- 苫東厚真発電所1号機の出力が安定せず、徐々に出力低下したため、周波数が低下した。
- 追加の負荷遮断(自動的に動作)により、周波数は回復傾向となるが、安定を維持できていない。

※ 3時8分より苫東1Gの発電端出力と送電線潮流(南早来線＋苫東厚真線)の値が2倍程度乖離しており、当該発電機の計測異常が疑われるため、送電線潮流値を採用

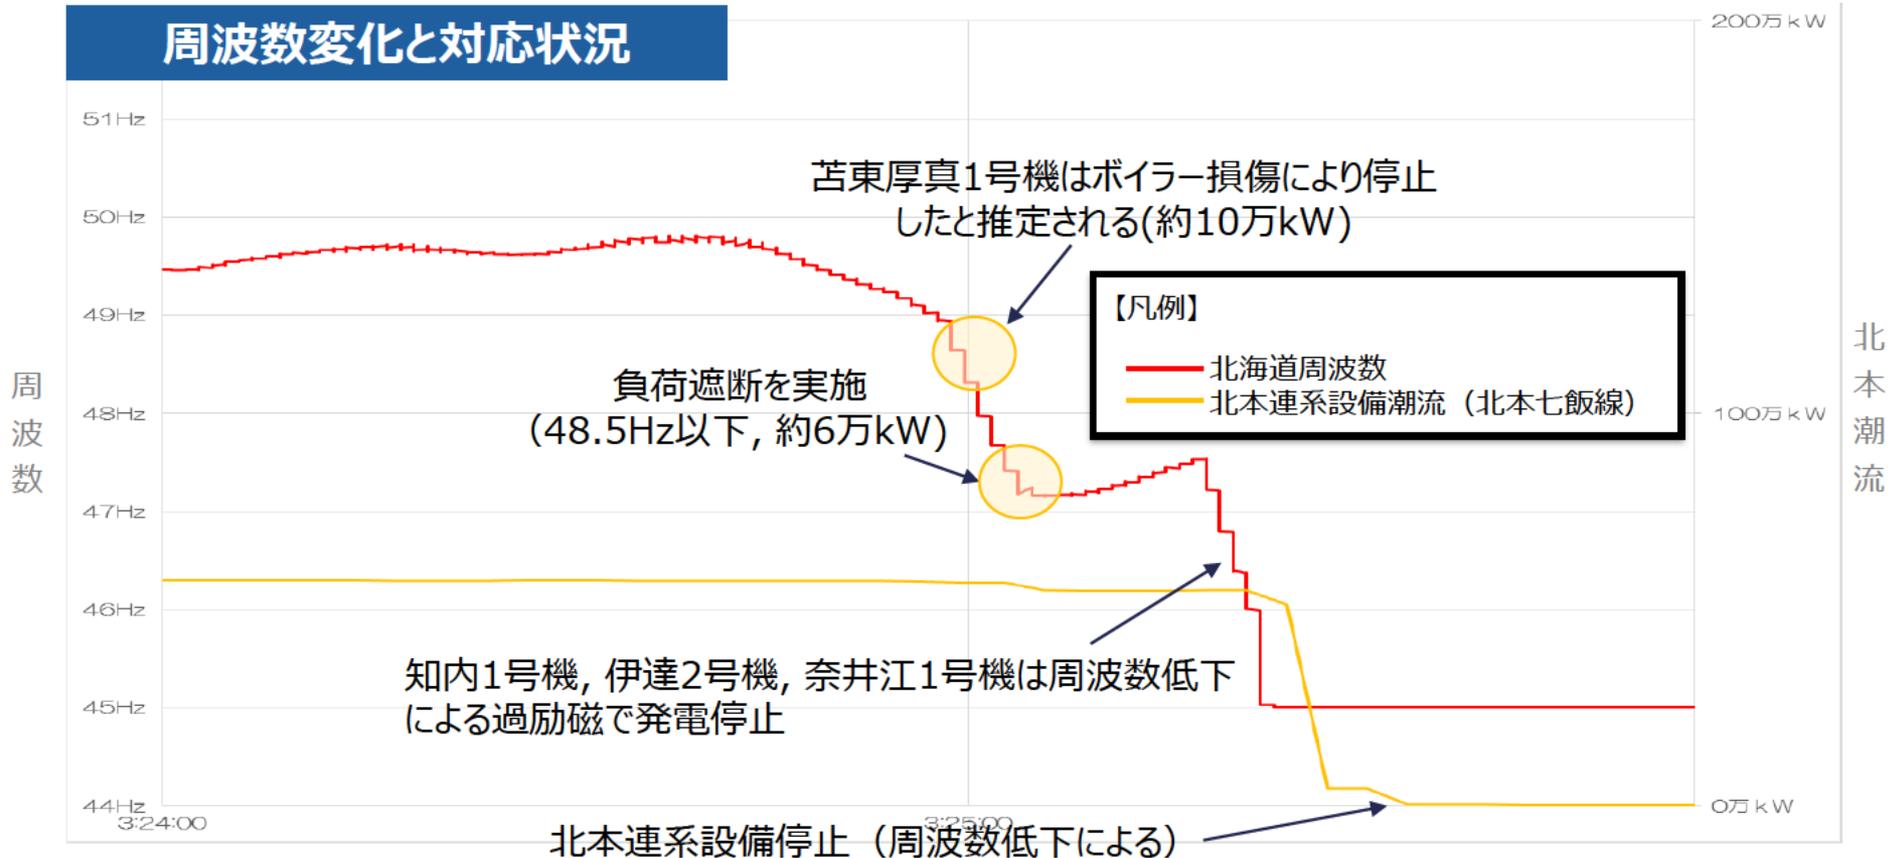
2018/9/6 AM3:24~3:25

- 苫東厚真発電所1号機が停止したため、再び周波数が低下した。
- 再度追加の負荷遮断（自動的に動作）により全設定量を遮断したが、残量は6万kWであり周波数の回復を見込める量は残っていなかった。
- 周波数低下により、他の火力及び水力等が設備保護のため停止するとともに、北本連系設備が運転不能となった。
- 上記事象により供給力が喪失し最終的にブラックアウトに至った。

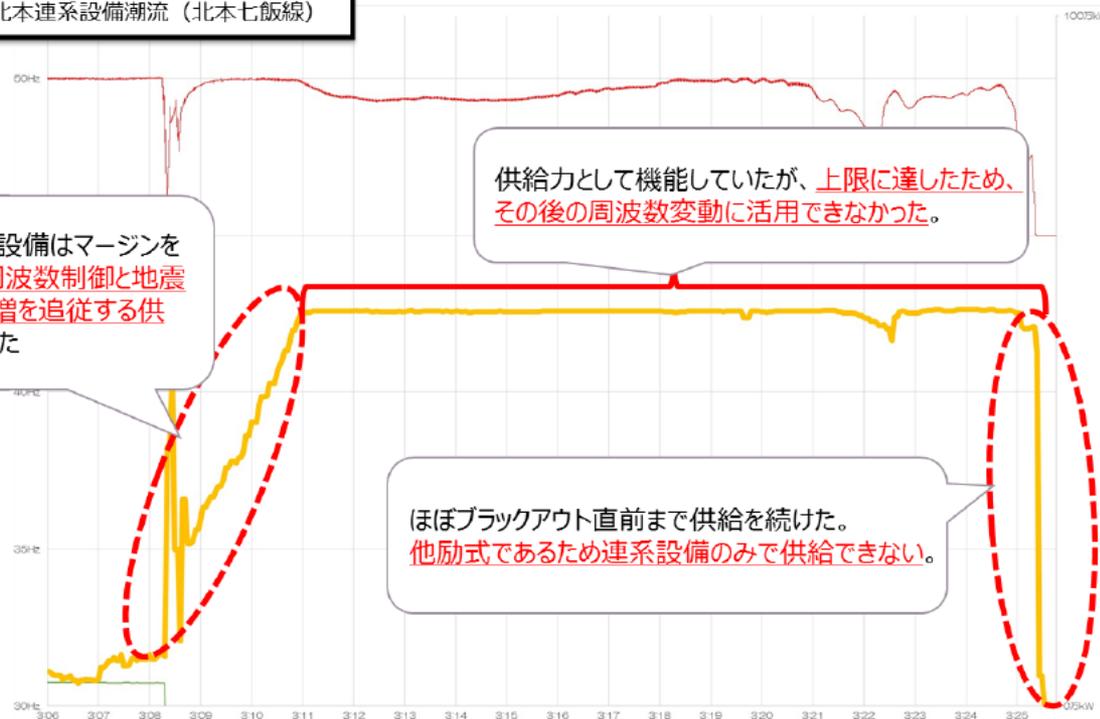
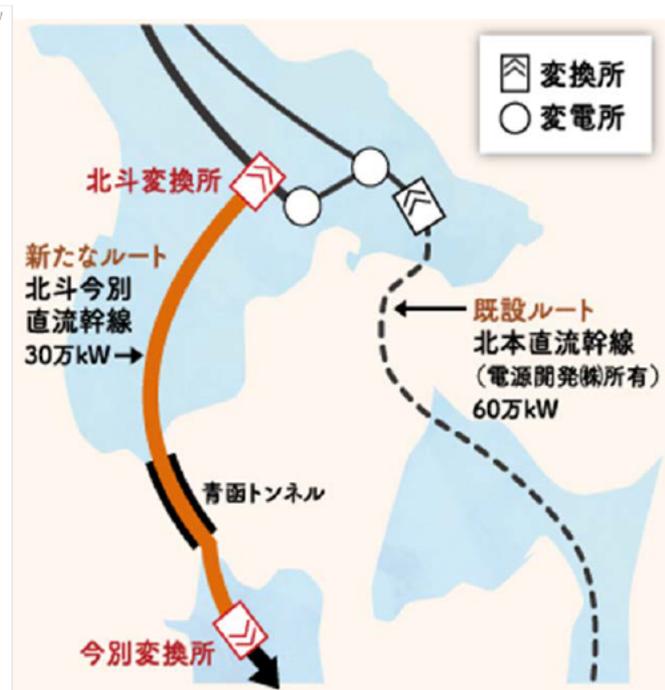
- 北本連系設備については、マージンを活用して期待していた緊急融通が動作していた。
- ただし、北本連系設備は最大受電量の状態が続き、本来備えていた急速な変動を調整する機能を発揮できなかった。
- 今回の事象を踏まえれば、結果としてマージンの確保量で賄うことはできなかった。
- 現在、新たなルートとして北斗今別直流幹線を通す新北本連系設備を建設中であり、2019年3月に運転開始予定となっている。

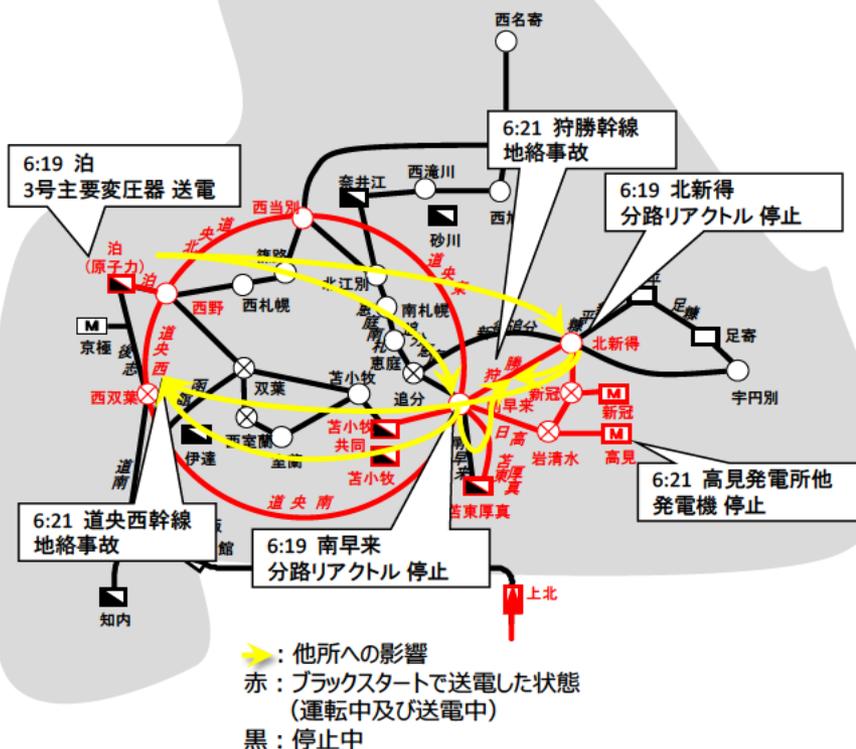
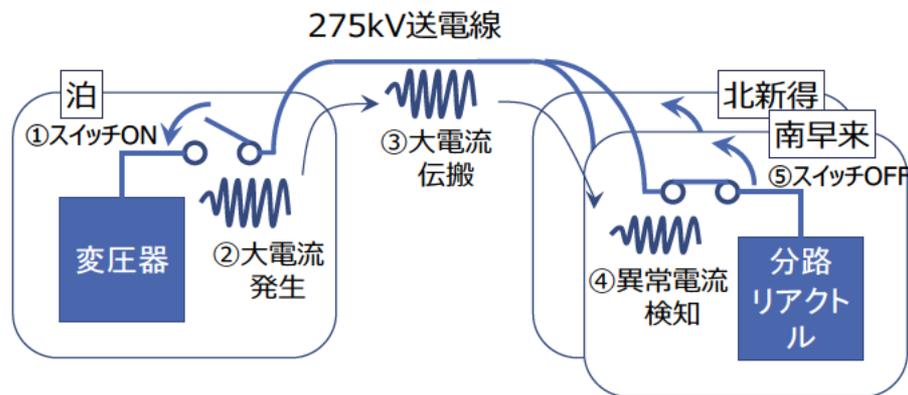
06:19~06:21

- 1回目のブラックスタートでは、手順書どおり、火力、原子力発電所の保安用所内電源や発電機を起動するための所内機器への電源確保に向けて復旧を進め、泊発電所の3号主要変圧器に送電したところ、大電流が流れ、その影響と想定できる異常電流で、南早来・北新得変電所で分路リアクトルが停止した。
- 分路リアクトル停止後の電圧上昇に伴って、道央西幹線、狩勝幹線で地絡事故が発生した。同時刻、高見発電所他で事故電流を検知して発電機が停止した。
- 2回目のブラックスタートでは、大電流が発生した主変圧器を使わず予備変圧器のみで所内電源を供給し、その後も適切に系統を拡大し、供給力を確保した。

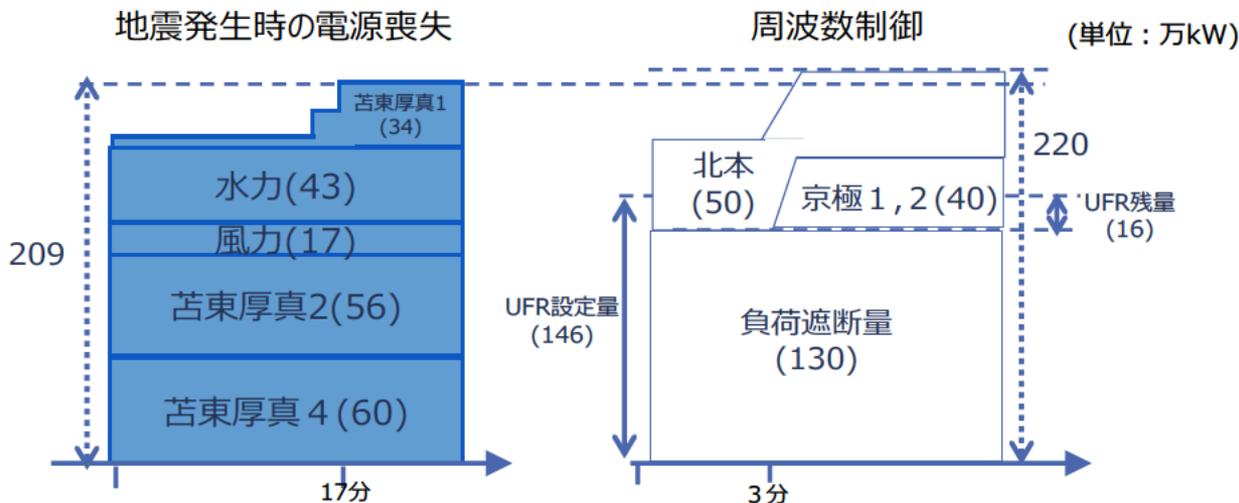
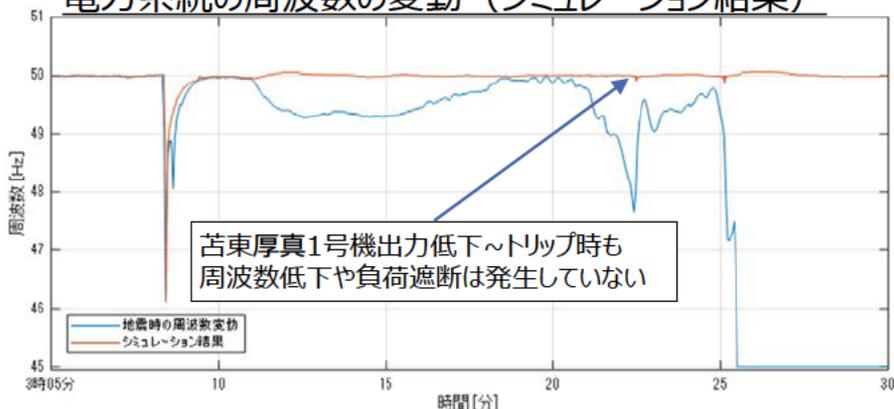
電力システムの周波数の変動（シミュレーション結果）

- 地震発生時の状況で**苫東厚真1サイトが全機脱落した場合でも、京極1、2号機（20万kW×2）が稼働できれば、ブラックアウトには至らなかった可能性が高い**ことをシミュレーションにて確認。
- また、大規模揚水（京極1、2号機）が2台停止していても、**水力のトリップ（N-4）が発生しなかった場合は同様にブラックアウトには至らなかった可能性が高い**と考えられる。

シミュレーションケース：苫東厚真2台トリップ + 1台遅れトリップ (N-2 + N-1)  
 風力等の周波数リレーによるトリップ  
 送電線事故 (N-4) による道東水カトリップ

ブラックアウト回避可否	○
地震直後周波数最下点(Hz)	46.10
UFR動作量(MW)	1288.0
UFR残量(MW)	158.3
北本潮流最終値(MW)	-398.2
49Hz以下滞在時間(s)	8.3

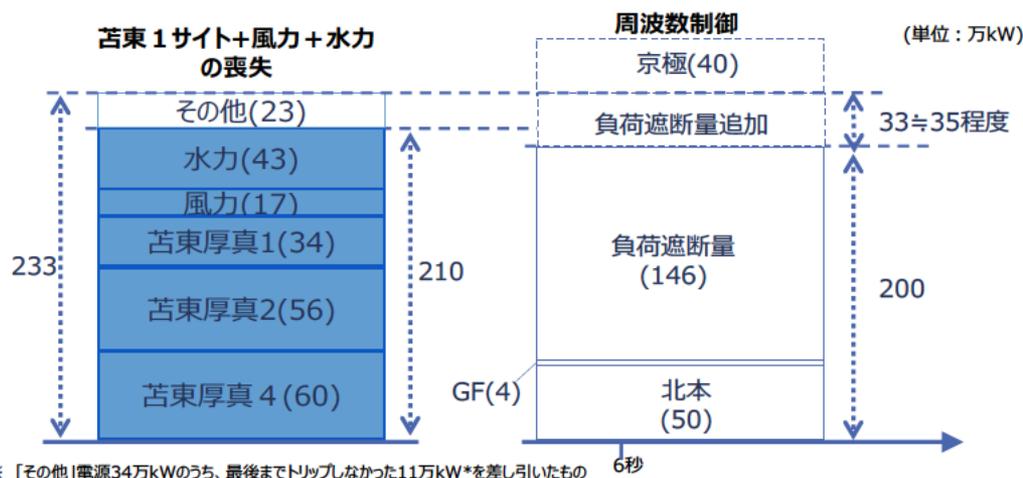
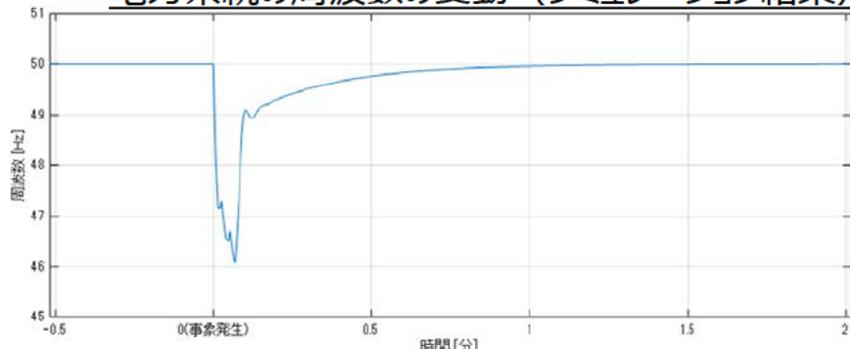
電力系統の周波数の変動 (シミュレーション結果)

- 当面ブラックアウトを極力回避するための対策として苫東厚真1サイト、風力、水力同時トリップ、加えて現時点でトリップの原因や時間が確認できない約23万kWの電源※も同時トリップという、**今回の事象よりもさらに厳しい条件を設定し周波数制御に必要な負荷遮断量を検討した。**
- この場合、233万kWの同時トリップに対し北本連系設備や負荷遮断等は200万kWとなり、不足は35万kW程度となる。シミュレーションにより拡大量が十分であることを確認
- 揚水発電所である京極だけで常時35万kW確保することは運用上は難しいことから、これをUFR追加量とした場合**北本連系設備を安定的に活用できる範囲でUFRの追加量を検討する必要**がある。

再エネ  
最大時  
想定シミュレーションケース：苫東厚真3台同時トリップ (N-3)  
風力等の周波数リレーによるトリップ  
苫東厚真  
ルート断

ブラックアウト回避可否	○
地震直後周波数最下点(Hz)	46.08
UFR動作量(MW)	1957.0
UFR残量(MW)	241.7
北本潮流最終値(MW)	97.8
49Hz以下滞在時間(s)	7.6

1. 緊急時措置であるUFRによる負荷遮断量を35万kW程度（需要規模309万kW時）追加する。
2. 京極発電所 1、2号機が運転できる状態であることを前提に苫東厚真発電所 1、2、4号機 3台を運転することを可能とする。
3. ただし、京極発電所 1、2号機いずれか 1台がトラブル等で停止した場合、一定の裕度を持たせる観点からは苫東厚真発電所 1号機の出力を20万kW程度（京極発電所発電機 1台分）抑制する。なお、高需要期については、安定供給の観点から出力抑制ではなく、10分程度で20万kWの出力増加ができるように火力機等を運用することで追加対策とすることができる。
4. 需要の30～35%程度を火力など周波数低下が起きた場合においても、運転継続可能な電源により電力供給を行うこととする。
5. 北本連系設備の運転に必要な短絡容量の算定に苫東厚真発電所 1、2、4号機の発電量は考慮しないこと。
6. バランス停止を行う場合には予備力を十分考慮し、当面、需要の動向に応じて、数分から数時間で供給できる予備力を火力発電所で確保できる状態にする。
7. 当面、トラブル等により京極発電所 1、2号機いずれか1台が停止し、追加対策を講じる場合には適切に対策が行われているか、広域機関において監視する。
