平成 3 0 年北海道胆振東部地震に伴う
大規模停電に関する検証委員会
中間報告
(本文)

2018 年 10 月 25 日

平成 3 0 年北海道胆振東部地震に伴う大規模停電に関する検証委員会

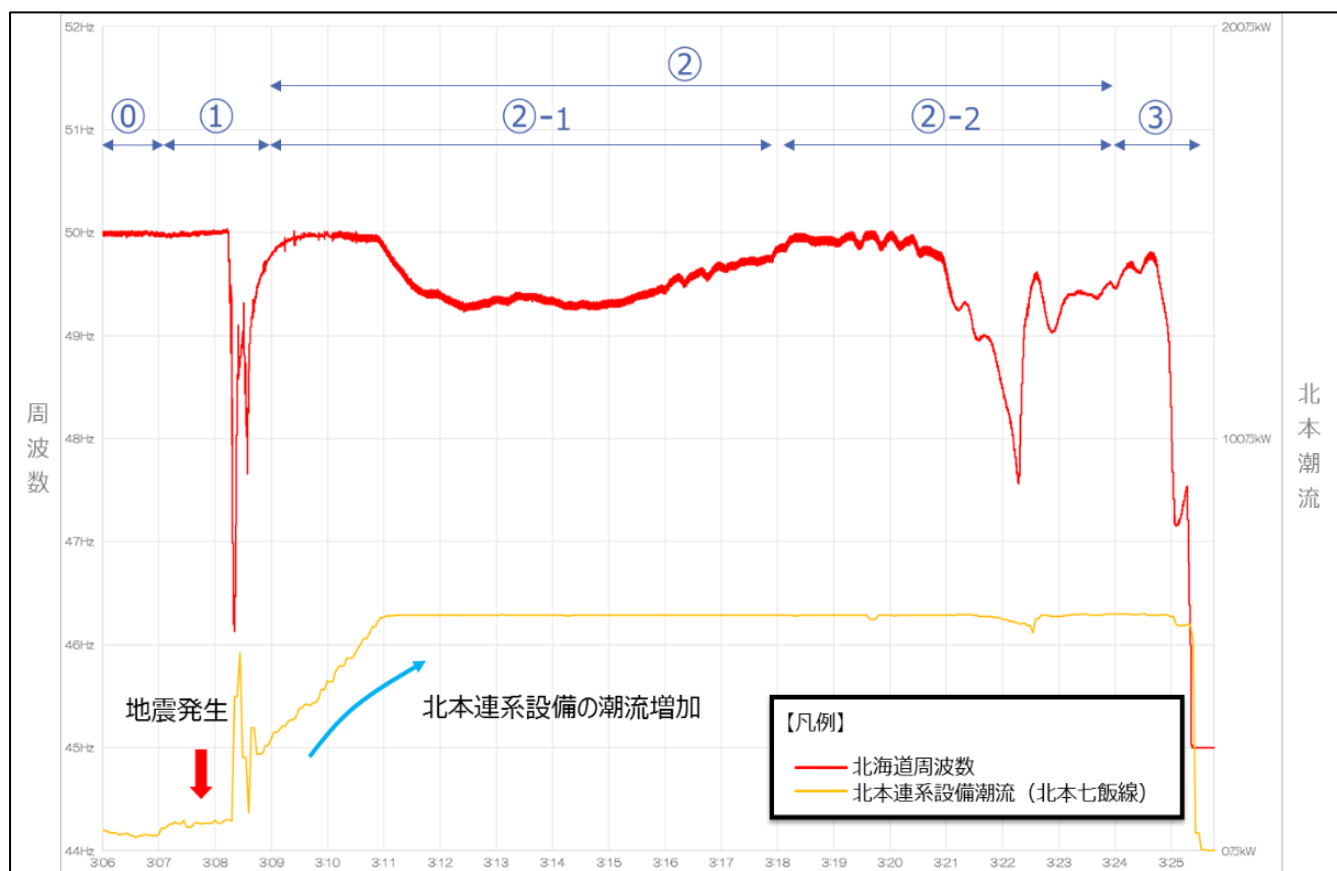
図表2-1 ブラックアウトに至るまでの周波数と北本連系設備の潮流

このため、地震発生からブラックアウトに至るまでの事象について、主として系統全体の需給バランスを読み解くことのできる周波数を基に、系統内で起きた事象について時系列に整理するとともに、発電機ごとの出力の増減、周波数低下リレー（UFR）の動作等の事象を説明・補完するデータを確認することで、広域機関において客観的な事実をもとに整理した（図表2-1参照）。

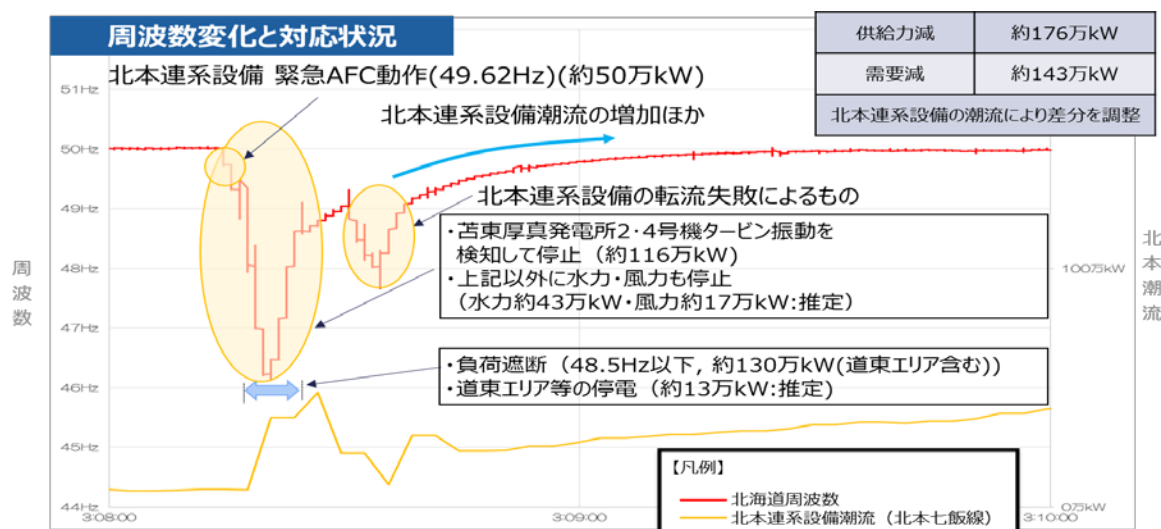
図表2-5 周波数変化と対応状況（9月6日3時8分から3時9分まで）

- 苫東厚真2・4号機がタービン振動を検知し停止したことにより周波数が低下した。これにより、北本連系設備からの緊急融通（49.62Hzで動作）や負荷遮断を行う周波数低下リレー（UFR）¹（需要：▲130万kW）が動作した他、風力が停止した（発電：▲17万kW）。
- また、狩勝幹線他2線路が地震による地絡事故で停止し、道東エリア等が停電（負荷：▲約13万kW）し、水力が停止（発電：▲37万kW）した。なお、その他送電線事故等を含め、北海道全体で43万kWの水力が停止している。上記事象の結果、周波数低下は46.13Hzで止まり回復方向に切り替わり、北本連系設備のAFC機能により50Hzで一時的にバランスした。

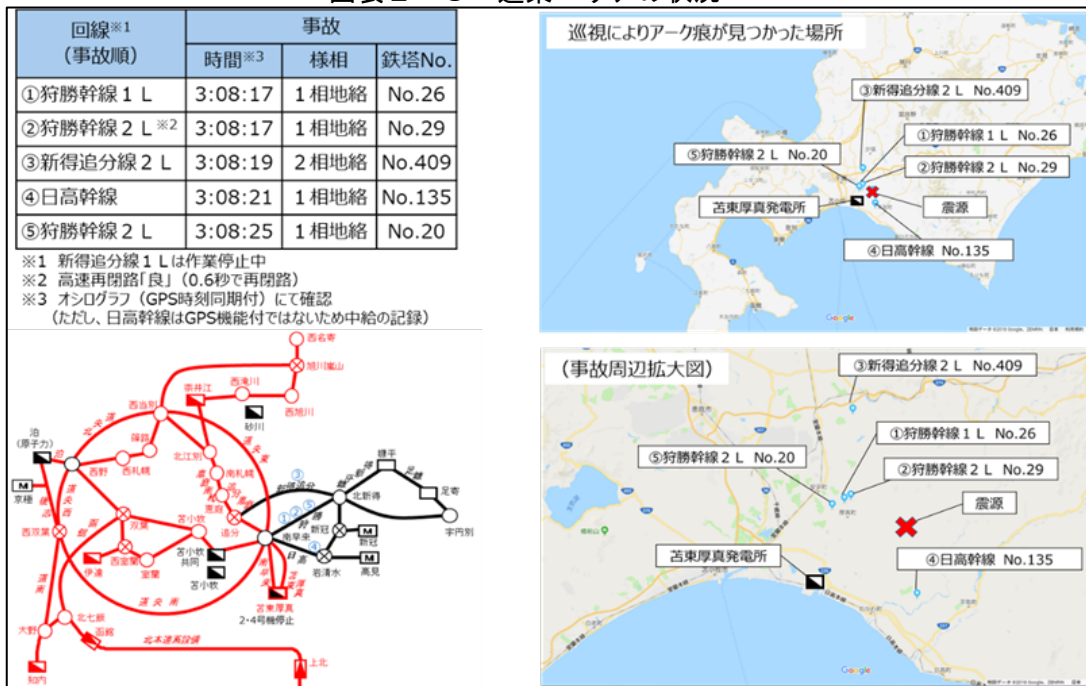
図表 2-8 道東エリアの状況

道東エリア単独に至る送電線事故（4回線）の概要は以下のとおりで、中央給電指令所やオシログラフの記録、事故箇所の鉄塔に残っていたアーク痕等から各送電線で地絡事故があったことを確認した。（約1分後に再開路成功）

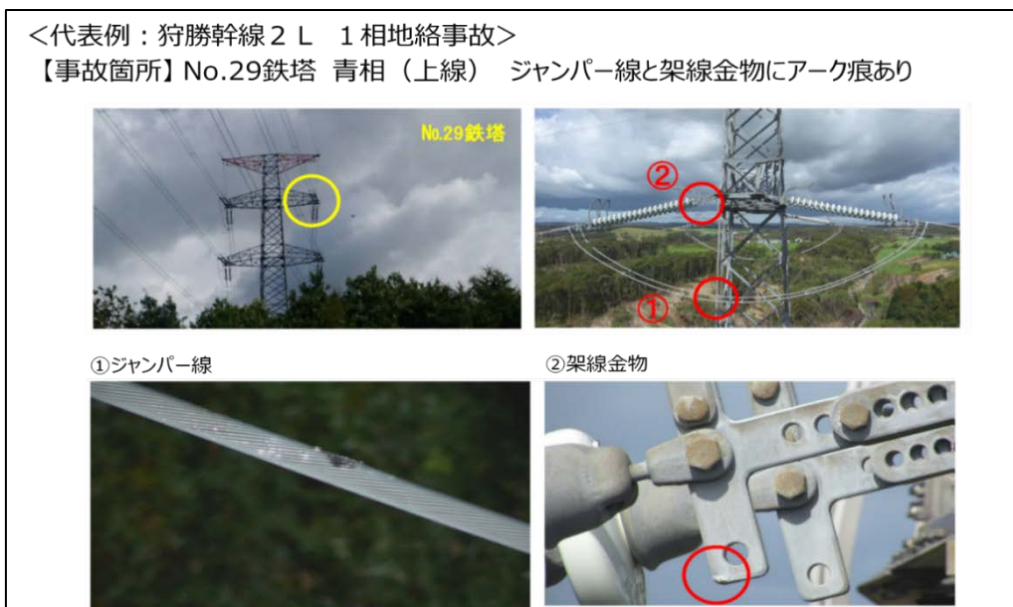
図表 2-9 道東エリアの送電線事故の状況

送電線の事故様相としては、巡視の結果、図表 2-9 のとおり全ての回線においてアーク痕が確認されており、その原因はジャンパー線と架線金物の接近による地絡事故であった。

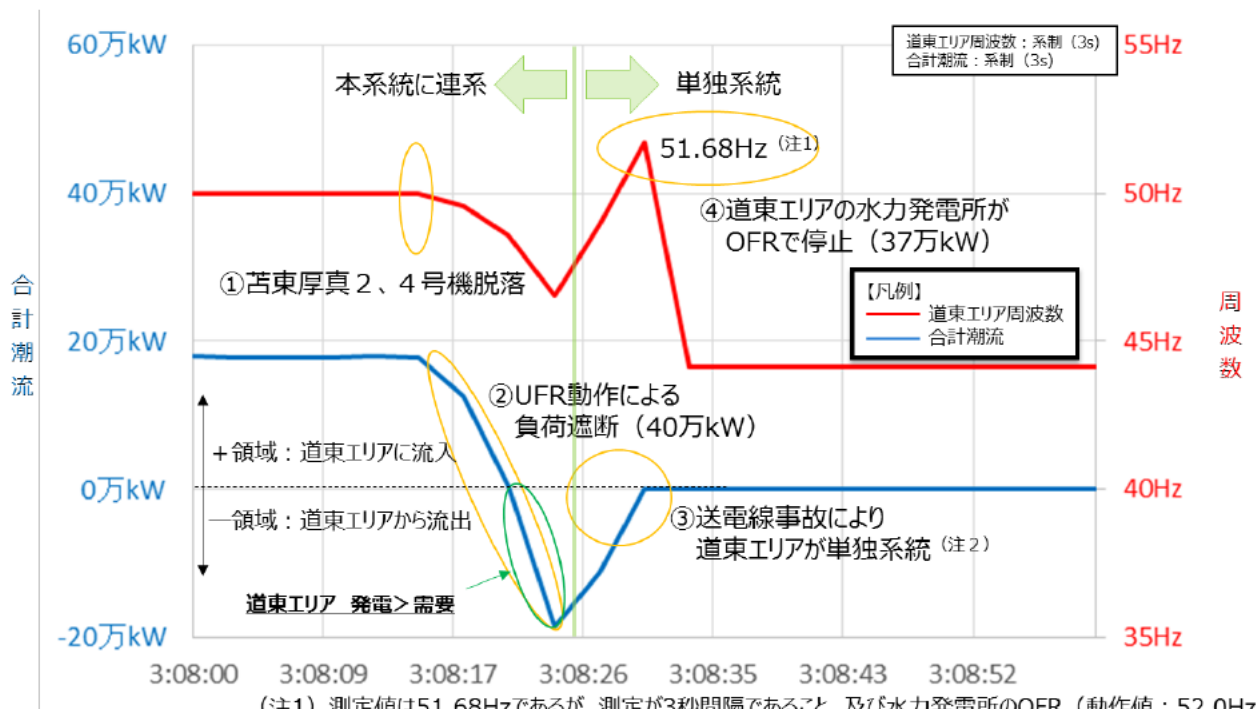
図表 2-11 道東エリアの状況

上記の送電線事故も含め、道東エリアの当時の状況は図表 2-10、図表 2-11 のとおりであり、そのため、苫東厚真 2・4 号機脱落～道東エリア単独（9 月 6 日 3 時 8 分から 3 時 9 分まで）までの時系列は、以下のとおりと考えられる。

- (ア) 苫東厚真 2・4 号機脱落 → 系統全体の周波数が低下する
- (イ) UFR 動作による負荷遮断 → 道東エリアが発電 > 需要となる
- (ウ) 送電線事故（狩勝幹線、新得追分、日高幹線）により道東エリアが分離され単独系統となる。
 - ⇒ 道東エリアの周波数が上昇する
- (エ) 周波数上昇により、道東エリアの水力発電機が停止（OFR²動作）
 - ⇒ 道東エリアの周波数が低下する
 - ⇒ 道東エリアが一旦全停となる

(注1) 測定値は51.68Hzであるが、測定が3秒間隔であること、及び水力発電所のOFR (動作値：52.0Hz 0.5秒) が動作していることから、少なくとも0.5秒以上は52.0Hz以上であったと推定。
ただし、OFRの動作値が52.0Hz 2.0秒の水力発電所は停止していない。

(注2) 単独系統に移行した時刻は2回目の狩勝幹線2Lの事故「3:08:25(GPS時刻同期付オシログラフ値)」と考えられるが、系制の測定が3秒間隔であることや伝送遅延のため、グラフでは合計潮流が「0」になるタイミングが少し遅れている。

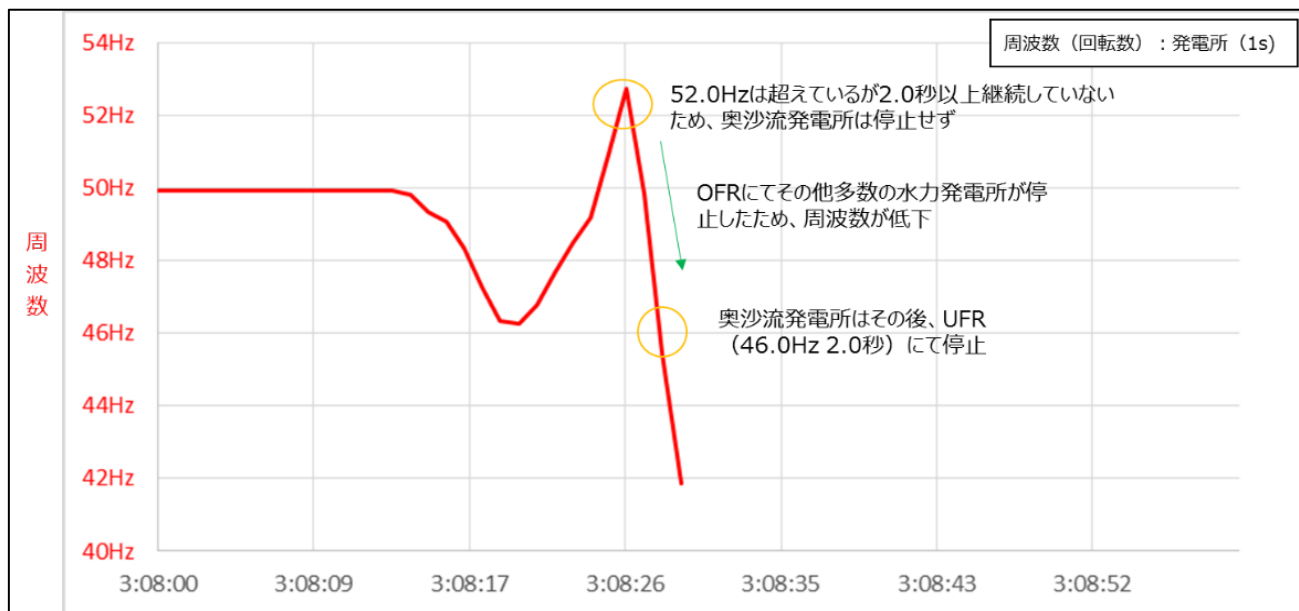
図表 2-12 道東エリアの周波数の状況

なお、単独連系となった道東エリアの周波数上昇の状態としては、OFR が動作していない水力発電所（奥沙流発電所）における周波数（発電機の回転数を周波数換算した値）により、52.0Hz は超えていると考えられる。

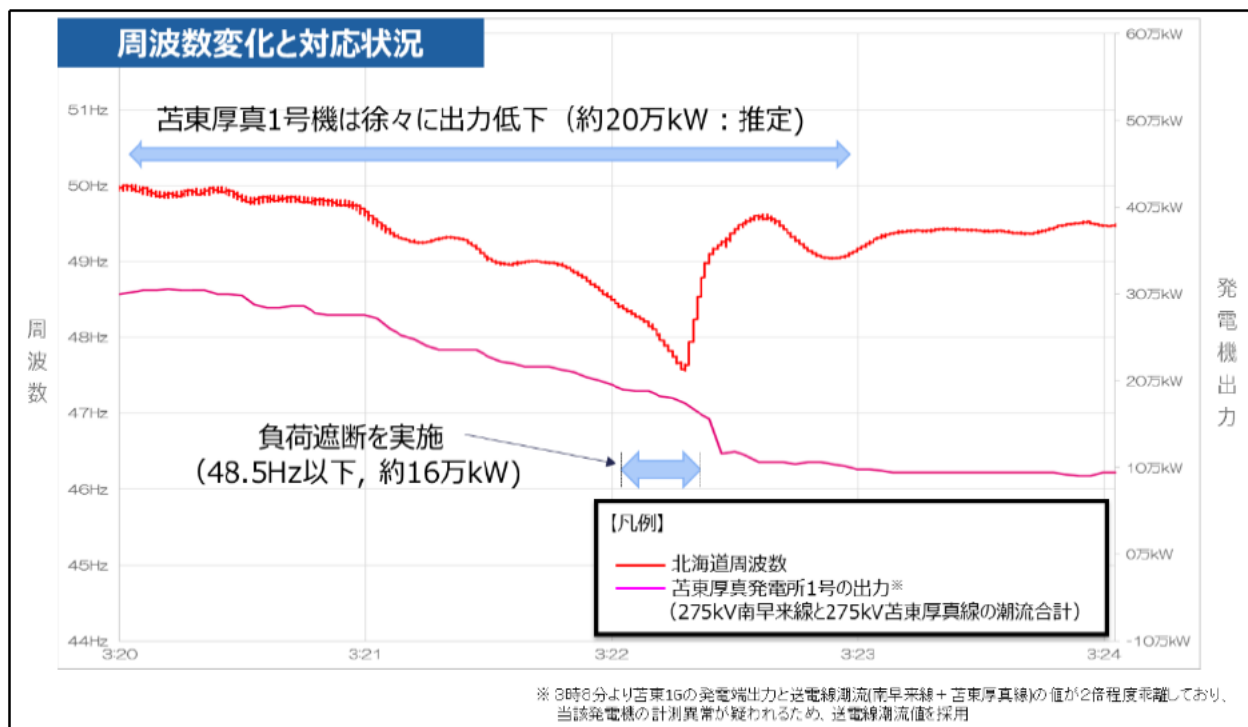
図表 2-15 周波数変化と対応状況（9月6日3時20分から3時24分まで）

- 苫東厚真 1 号機の出力が安定せず、徐々に出力低下（発電：▲20 万 kW 推定）したため、周波数が低下した。
- 1 回目の周波数低下では継続時間が短かったため、不動作だった UFR が残っており、それが 2 回目の周波数低下では動作域となったため動作し、負荷遮断（需要：▲16 万 kW）を行った。これにより、周波数は回復傾向となったが、安定を維持できなかった。

| 個 別 事 象 |
|--|
| <p>12. 苫東厚真1号機の出力が低下した（発電：▲20万kW推定 3:20～3:23）</p> <p>＜確認事項＞</p> <p>苫東厚真1号機の出力低下については、中給のテレメータで確認。地震の影響により、ボイラー管が損傷するとともに、ドラムへの給水系統の一部である脱気器水位調節器の動作不良が発生したため、ドラムへの給水量が低下し、ドラム水位が激減した。なお、このとき運転員は発電機の停止防止対策として、微粉炭機の停止および蒸気タービンへ送る蒸気の量の抑制を実施した。これらにより出力が低下した。</p> <p>＜事実認定＞</p> <p>苫東厚真1号機の出力低下については記録からほぼ間違いのない事実と認められる。</p> |

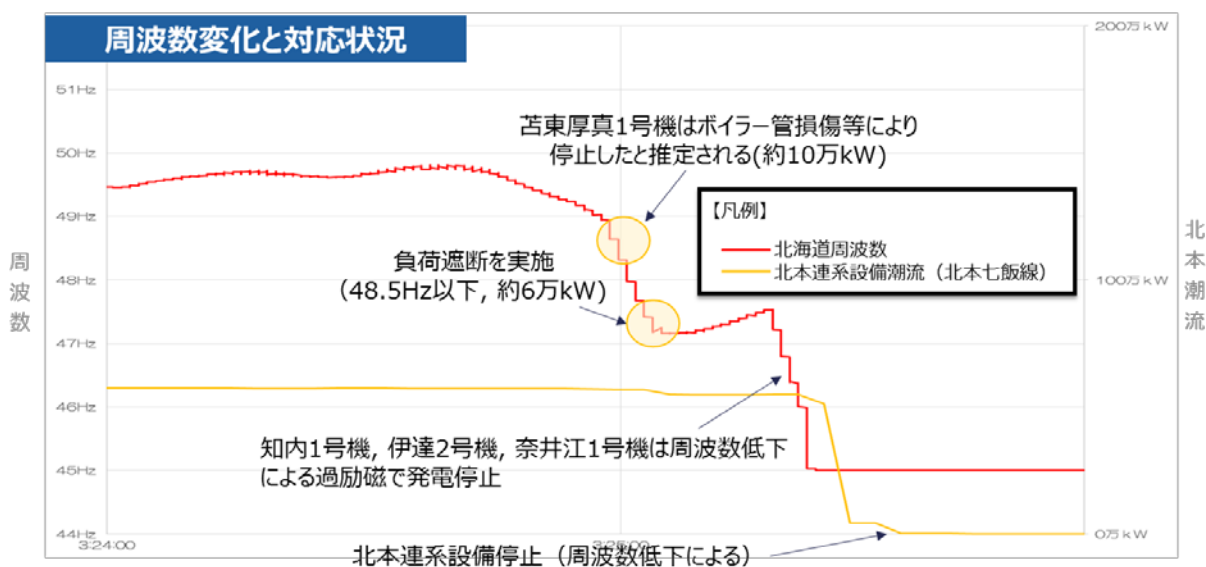
図表 2 - 1 8 周波数変化と対応状況 (9月6日3時24分から3時25分まで)

- 苫東厚真1号機が停止したため、再び周波数が低下した。
- 1 回目の UFR 動作による負荷遮断後に誤って再送電された負荷があり、この周波数低下で再度、負荷遮断(需要：▲6 万 kW)が行われたが、周波数の回復を見込める量ではなかった。
- 周波数低下により、他の火力及び水力等が設備保護のため停止するとともに、北本連系設備が運転不能となった。
- 上記事象により供給力が喪失し最終的にブラックアウトに至った。

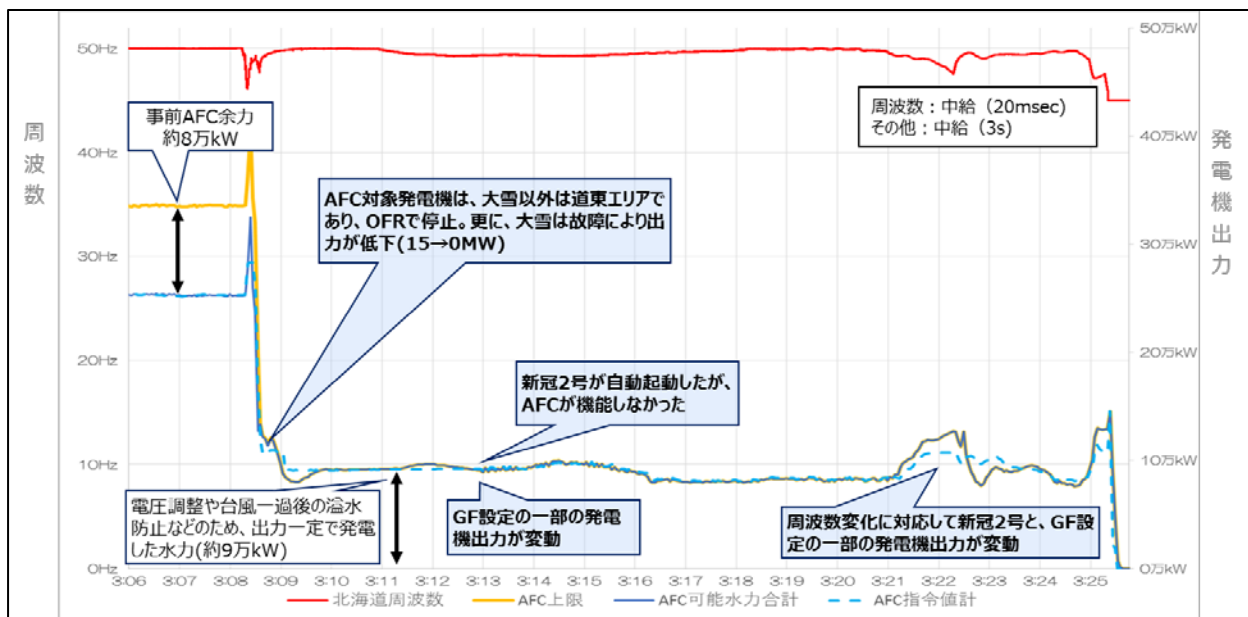
図表 2-26 水力発電機の状況

- 事前に確保していた AFC 量(8万 kW)は、地震後には「ゼロ」になった。
- 周波数低下に伴い、バランス停止中を含む稼働可能な水力に対して、中央給電指令所から各系統制御所に自動的に「49.5Hz 以下で増発、49.0Hz 以下で起動」の自主操作指令が出ていたが、周波数が回復すると、自動的に指令が解除された。
- 新冠2号は自動起動したが、道東エリアの停電の影響で必要な情報が欠落したため、AFC が機能しなかった。

以上のように、周波数維持の状況としては、地震直後、一旦 50Hz まで回復した周波数は3時 11 分頃から需要の増加等により低下を開始したところであり、これに対し、並列中の火力の増出力を行ったが周波数の安定を保つことは出来なかった。これは火力の出力変化速度は水力より遅く、前述の水力の停止により、水力に依存していた周波数の自動調整機能 (AFC) が全て失われたことによるものと考えられる。

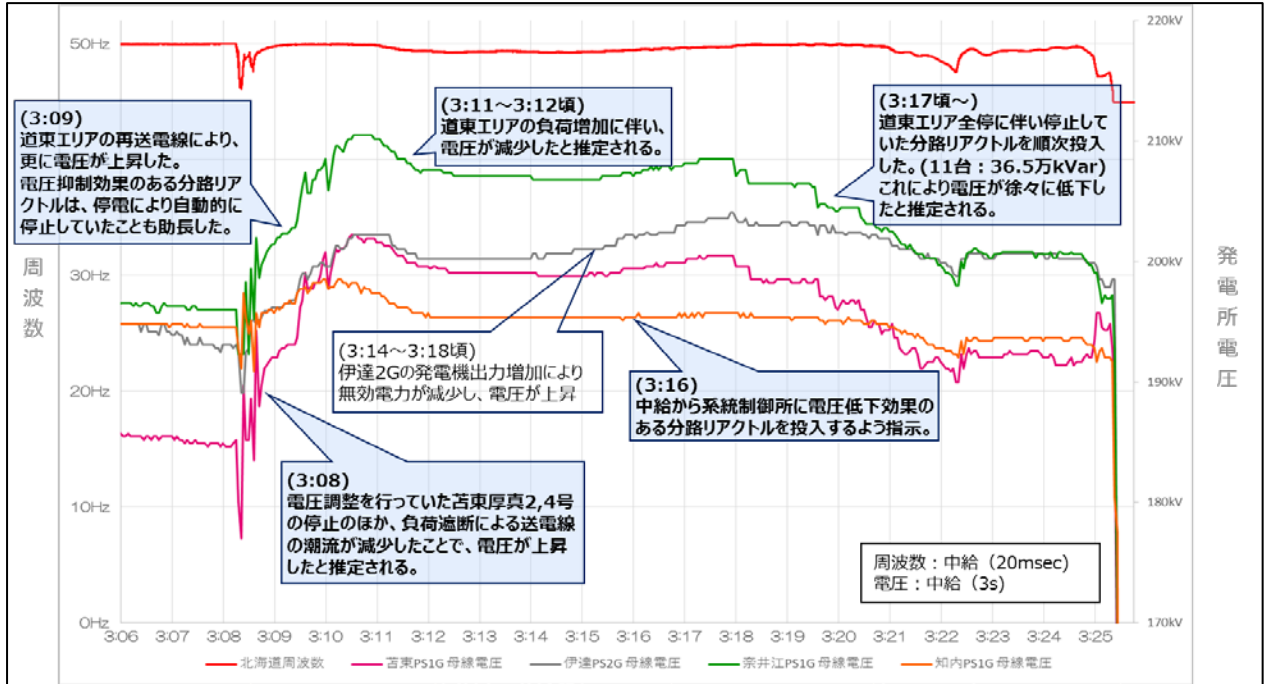
図表 2-27 発電所電圧の状況

- 電圧調整を行っていた苫東厚真の発電機の停止のほか、負荷遮断や道東エリアの再送電（道東エリアの停電に伴い電圧抑制効果のある分路リアクトルが自動停止していた）等により電圧が上昇した。
- 系統制御所からの分路リアクトル再投入等により、電圧が徐々に低下したと推定される（系統制御所は、周波数が一旦回復したため、電圧調整に注力していたと推定される。）。
- 系統電圧上昇により負荷が増加することから、さらなる周波数低下要因となるので、系統電圧を分路リアクトル投入等によって抑制したことは、設備の過電圧抑制とともに、周波数維持の観点からも適切な処置であったと評価できる。

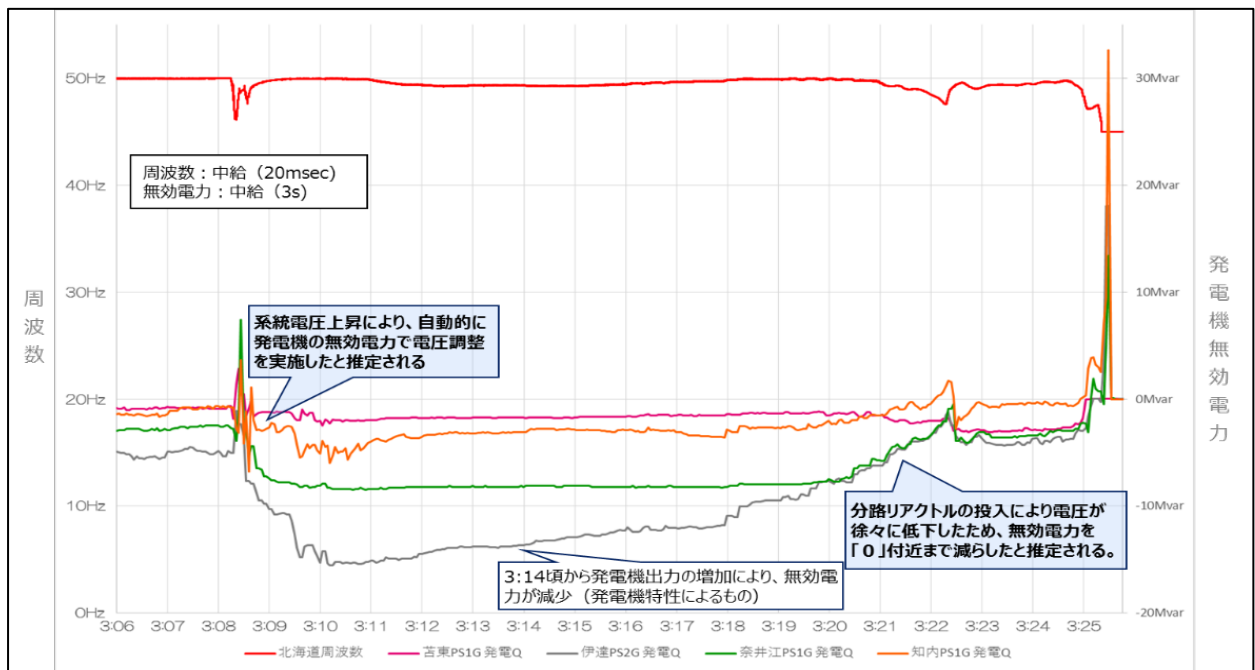
図表 2-28 発電機無効電力の状況

- 地震直後は発電所の母線電圧が上昇したため、下げる方向に無効電力を調整している状況が分かる。
- その後、系統制御所の分路リアクトル再投入により電圧が低下したため、無効電力を減らしたと考えられる。

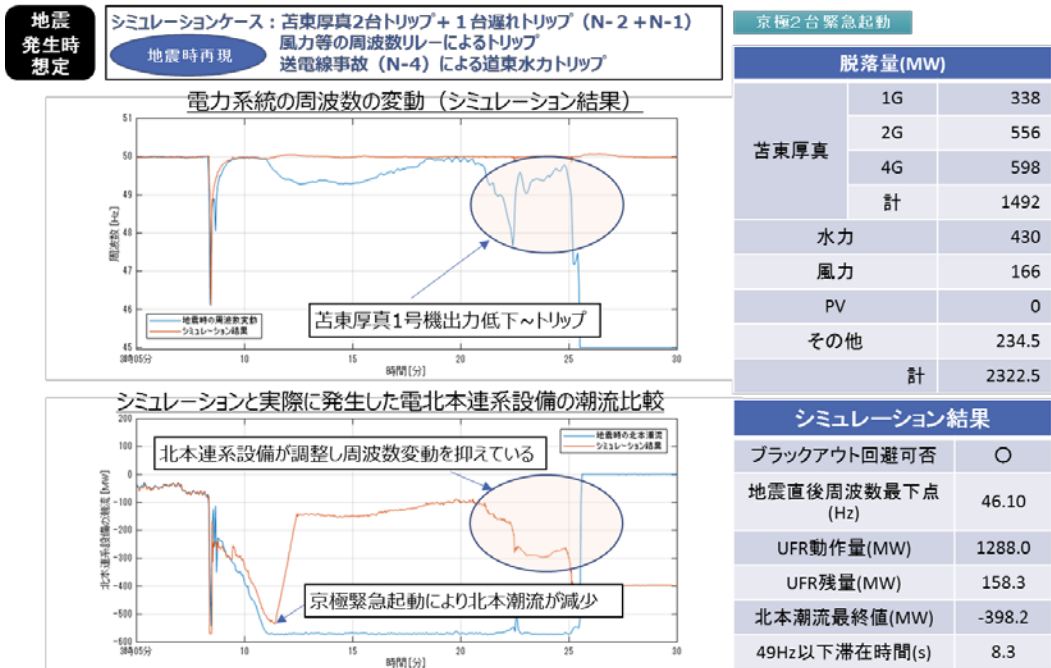
図表 4-7 京極発電所 2 台が稼働を想定したシミュレーション結果

シミュレーション結果、上記で想定していたとおり、京極1・2号機が周波数低下時に直ちに起動することで、北本連系設備のAFC余力が回復し、苫東厚真1号機出力低下～トリップ時の周波数低下においてもUFRによる負荷遮断なしに周波数を安定化できている。（図表4-7参照）

これにより、先般の地震発生と同様の事象（苫東厚真1サイト及び水力等）においても、京極1・2号機（20万kW×2）が稼働できれば、ブラックアウトには至らなかったことが確認された。

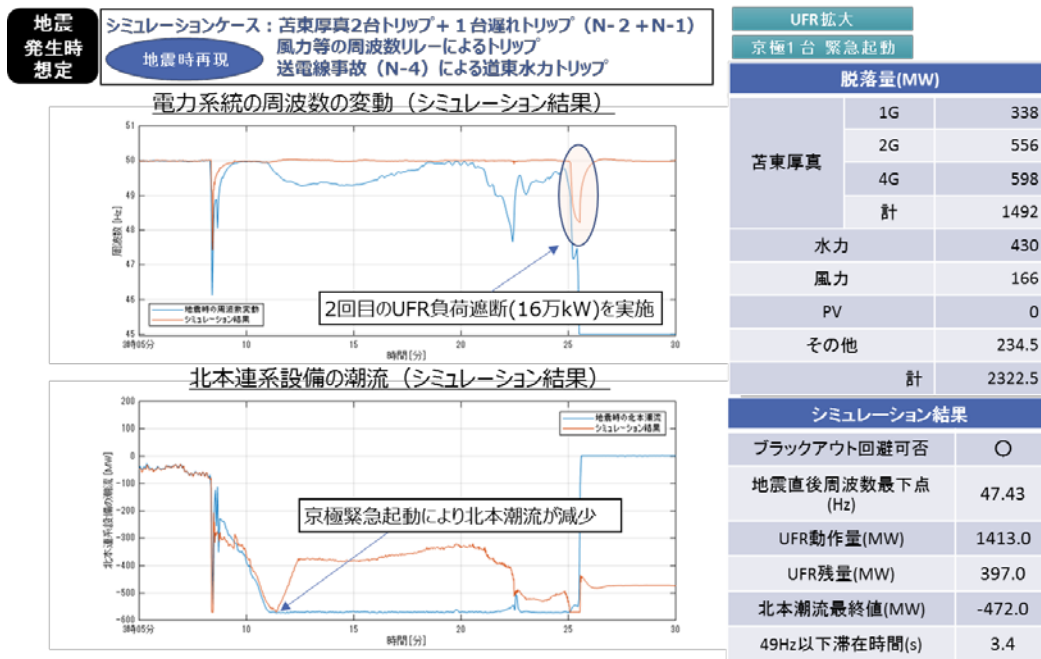
図表 4-8 京極発電所 1 台のみ稼働を想定したシミュレーション結果

また、京極発電所 1 台がトラブルにより稼働できないケースについても、UFR を 35 万 kW 追加してシミュレーションを実施した結果、緊急起動による北本連系設備の AFC 余力が減少するため、苫東厚真 1 号機トリップ時には 2 回目の負荷遮断が実施され、ブラックアウトを回避できることがわかる。(図表 4-8 参照)

しかし、UFRによる負荷遮断は2回動作し、かつ北本潮流（受電量）の最終値は47万kWで上限に近く、AFC余力が少ないため一定の対策は講ずるべきと考える。このため、京極1台が停止した場合には苫東厚真1号機の出力を20万kW程度（京極1台分）抑制する等の対策を講じる必要がある。ただし、高需要期は安定供給の観点から出力抑制ではなく、10分程度で20万kWの出力増加できるように火力機等を運用することで追加対策とすることができるものとする。

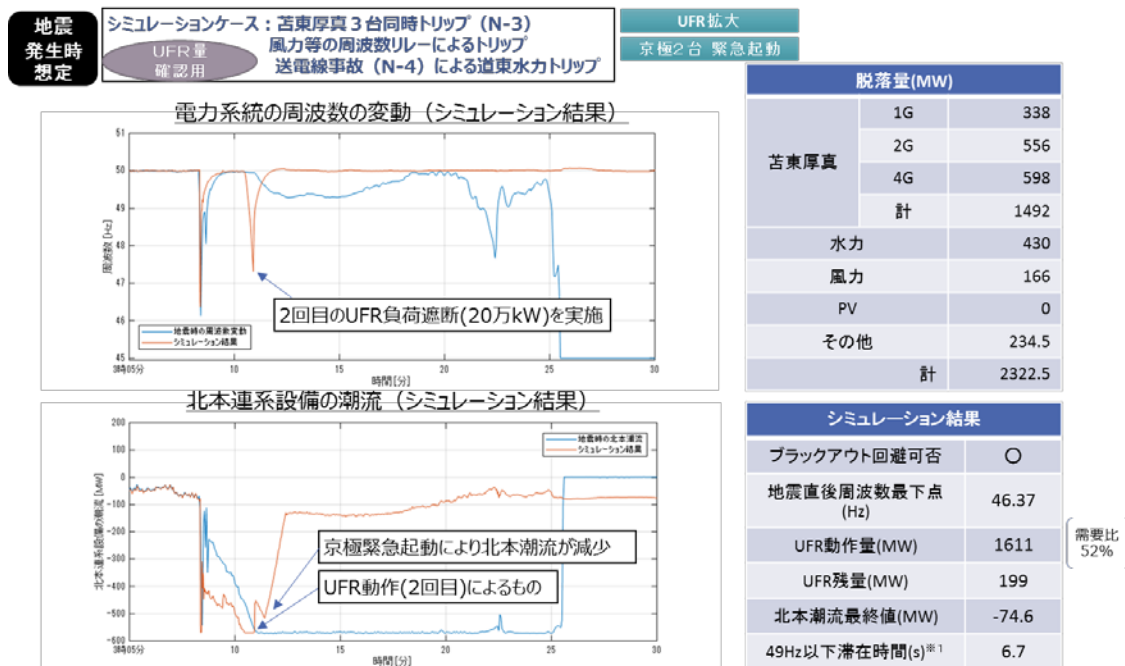
図表4-9 苫東厚真1サイト、風力・水力+23万kW同時トリップを想定したシミュレーション結果

また、更に過酷な条件として苫東厚真1サイト、風力、水力同時トリップ、加えて現時点でトリップ原因や時間が確認できない約23万kWの電源も同時にトリップしたケースも、シミュレーション結果からUFRが2回動作するが追加分も動作し、ブラックアウトを回避したことから、UFRによる負荷遮断量拡大を35万kWとしたことが妥当であることが確認できた。（図表4-9参照）

このため、UFRによる負荷遮断量は十分であることから現時点でさらなるUFR追加を求める必要ないと考えるが、UFRの時限については北海道電力において引き続き検討を行い、必要により見直しを行うべきである。

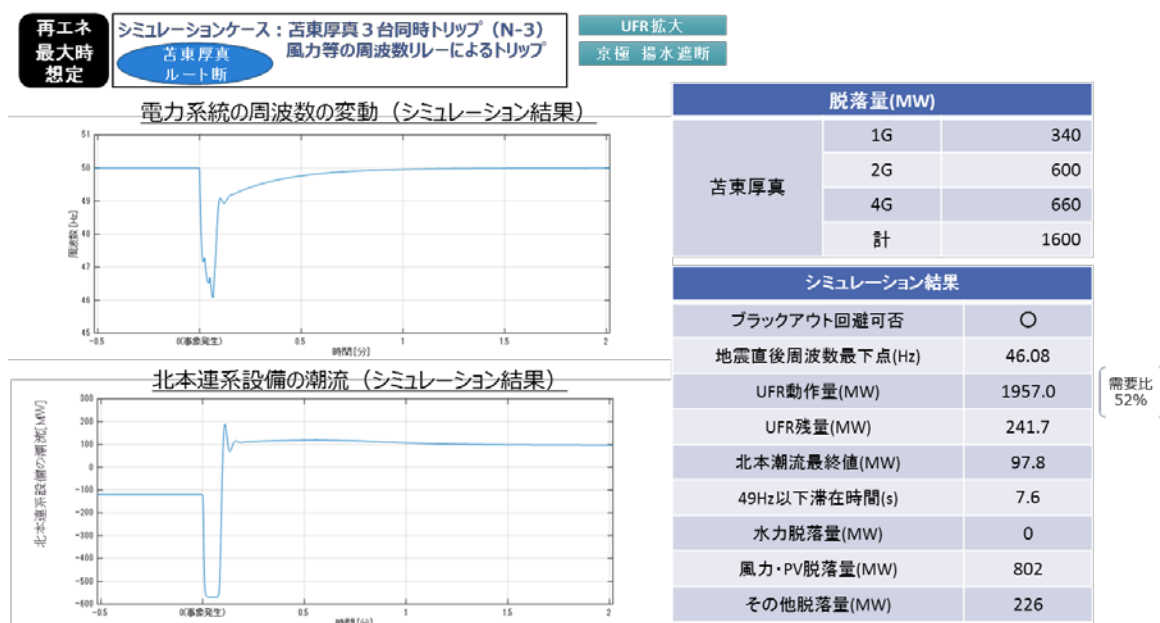
図表4-13 再エネ高出力を想定した場合のシミュレーション結果

なお、本ケースのシミュレーション結果、周波数低下により風力・太陽光が脱落しても、UFRによる負荷遮断だけでなく、再エネ高出力対応用の揚水が自動遮断されるためブラックアウトを回避できることを確認している。(図表4-13参照)

しかしながら、UFRは需要規模比で52%までしか動作していないにも関わらず、周波数の最下点は46.08Hzになっていることから、負荷遮断の応動時間が長い部分が活用できていないと考えられる。この点についてはUFR48.0Hzの時限において、今回動作していない時限分(6%)を北海道電力が見直しを行わないのであれば、運転継続電源比率24~29%を30~35%程度(+6%)とすべきと考える。
