# 平成30年北海道胆振東部地震に伴う 大規模停電に関する検証委員会 中間報告（概要）

2018年10月25日

平成30年北海道胆振東部地震に伴う大規模停電に関する検証委員会

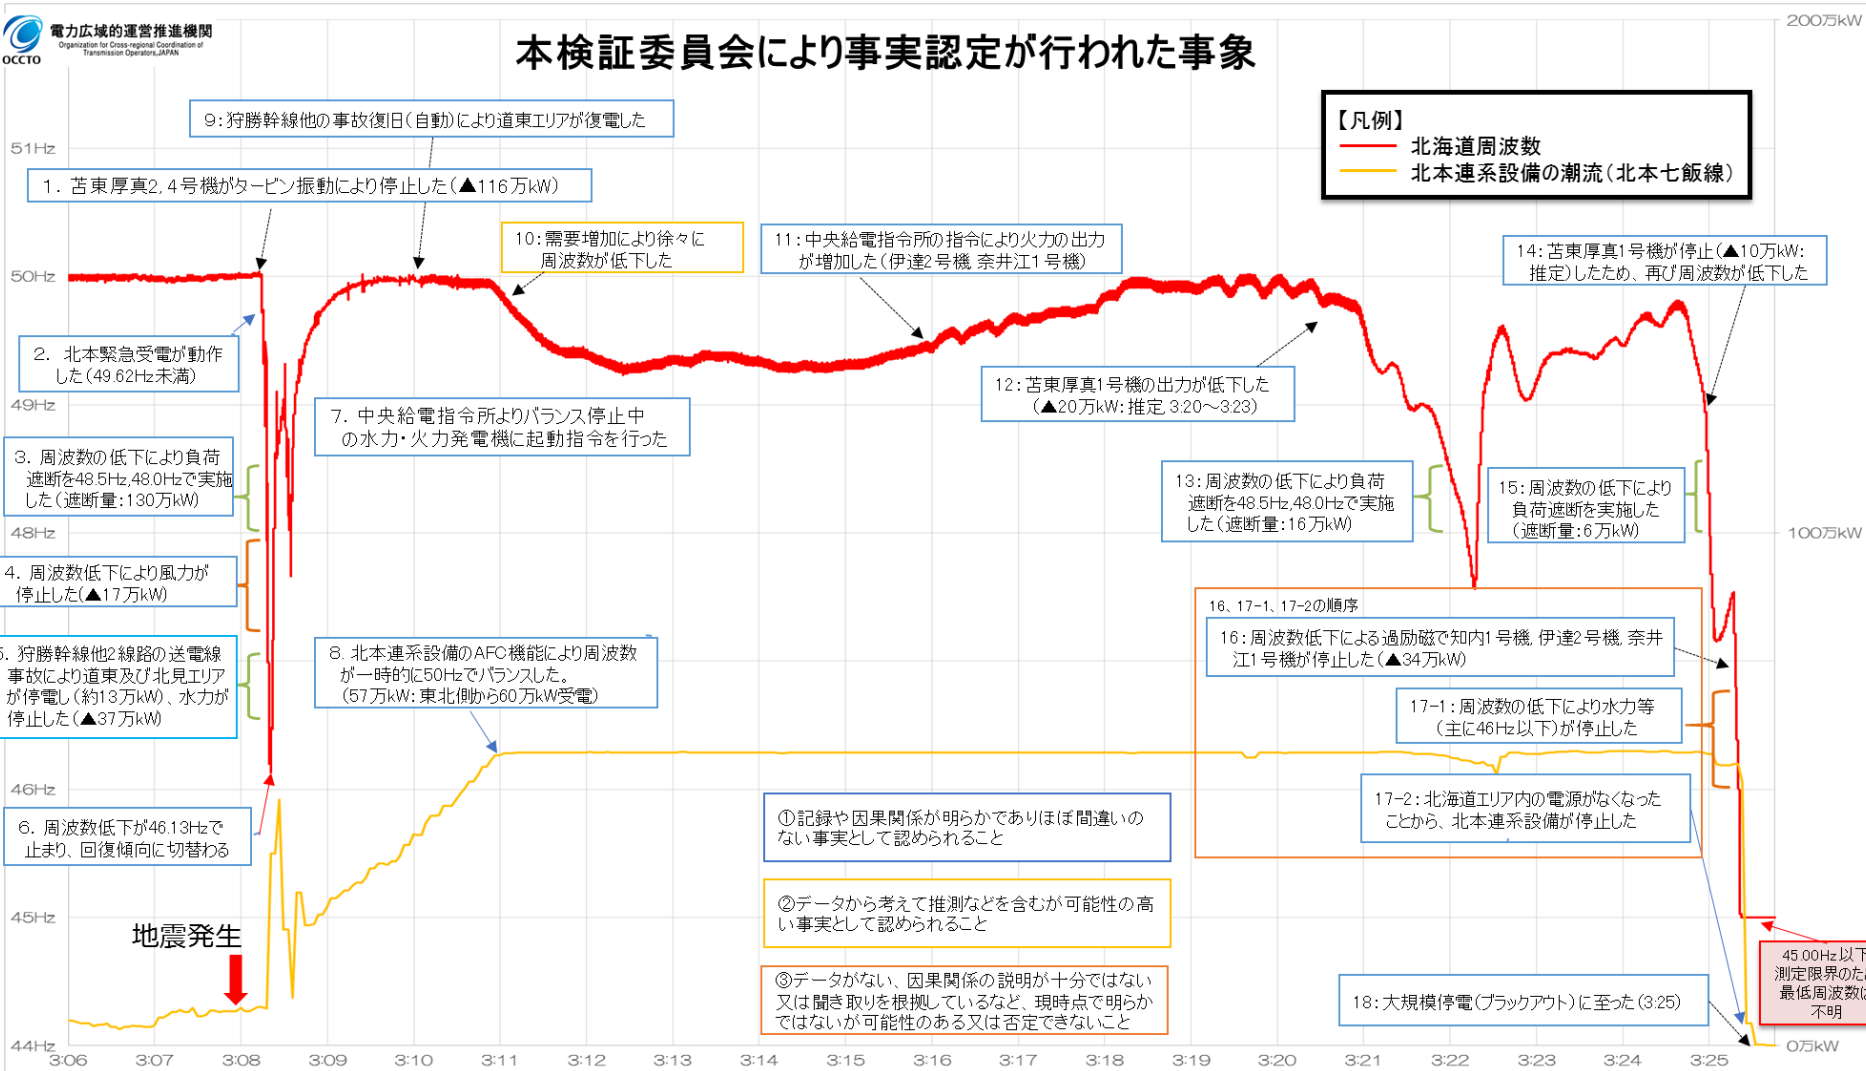
### 本検証委員会により事実認定が行われた事象

- 地震発生からブラックアウトに至るまでの間に発生した事象を明らかにし、周波数変動を説明。
- 一部に推測を含むが概ね全ての事象はほぼ間違いのない事実として確認。一連の事象は需要と供給のバランスで生じる周波数変動で説明できる。

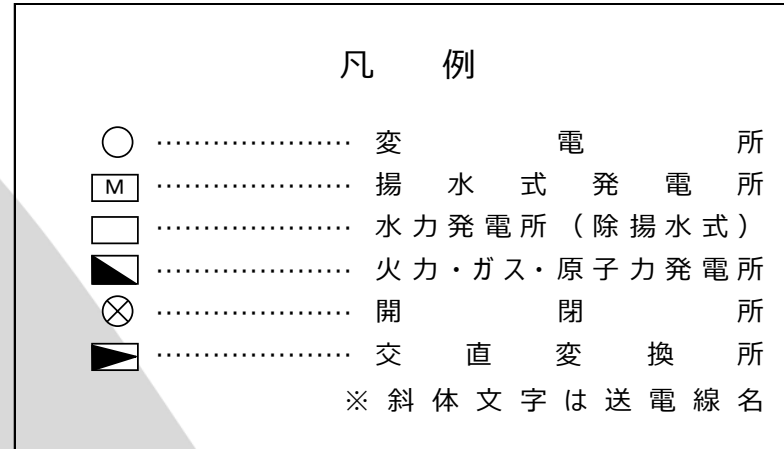
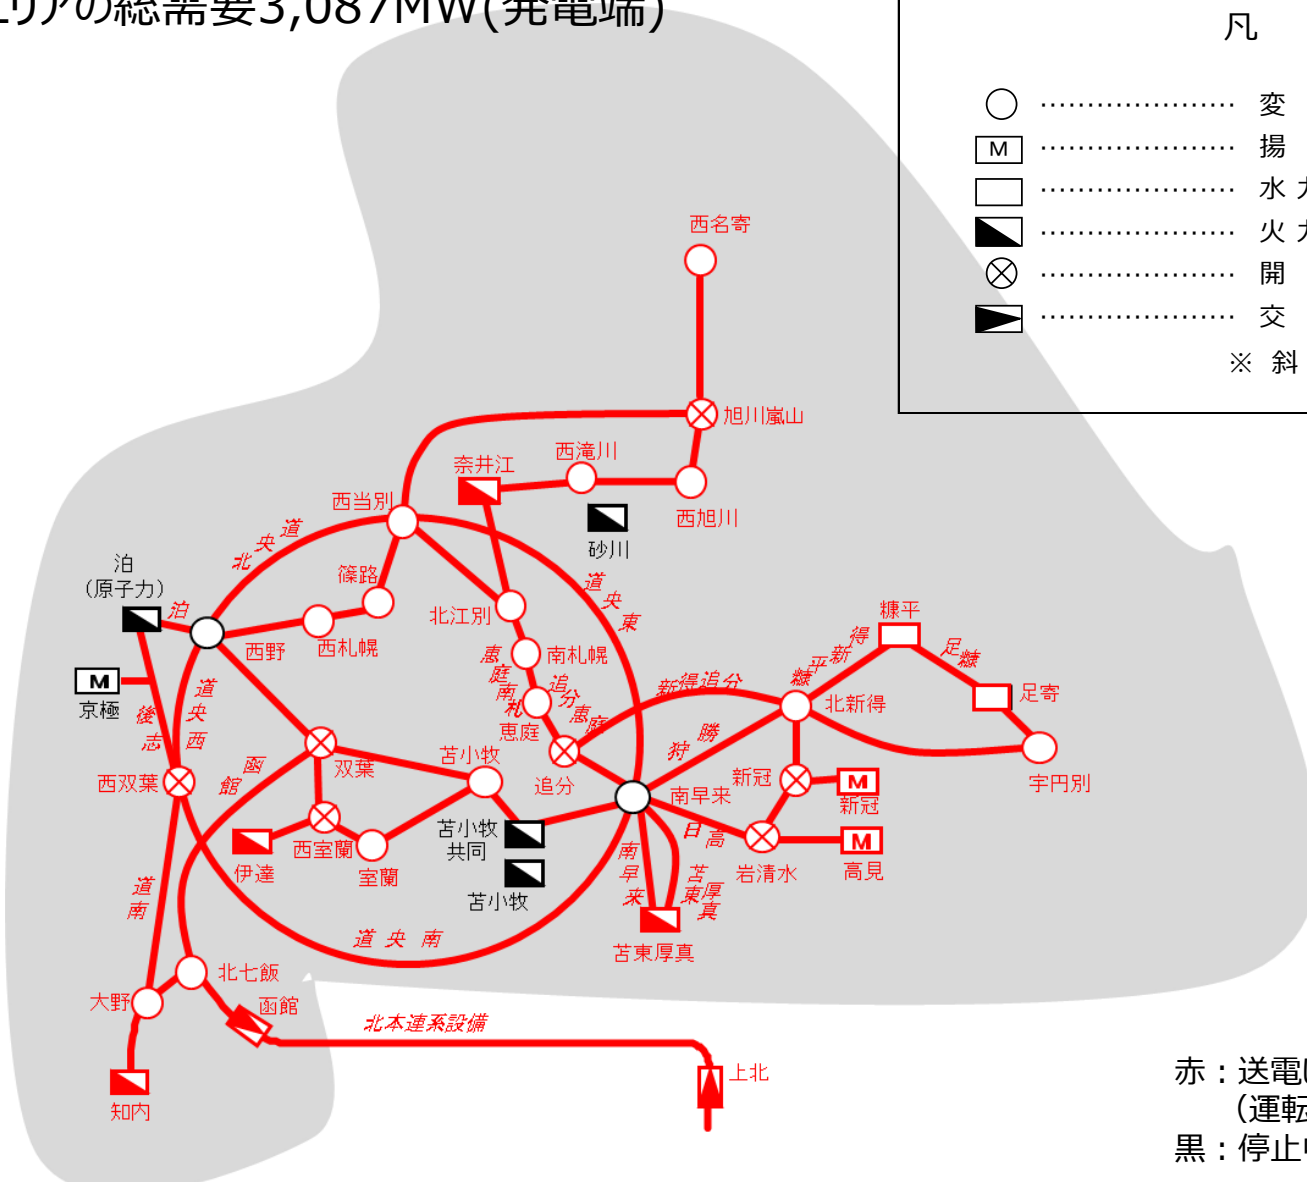
## II. 地震発生からブラックアウトに至る経緯について 地震発生直前の系統状態①

北海道エリアの総需要3,087MW(発電端)

赤：送電している状態  
(運転中及び充電中)  
黒：停止中

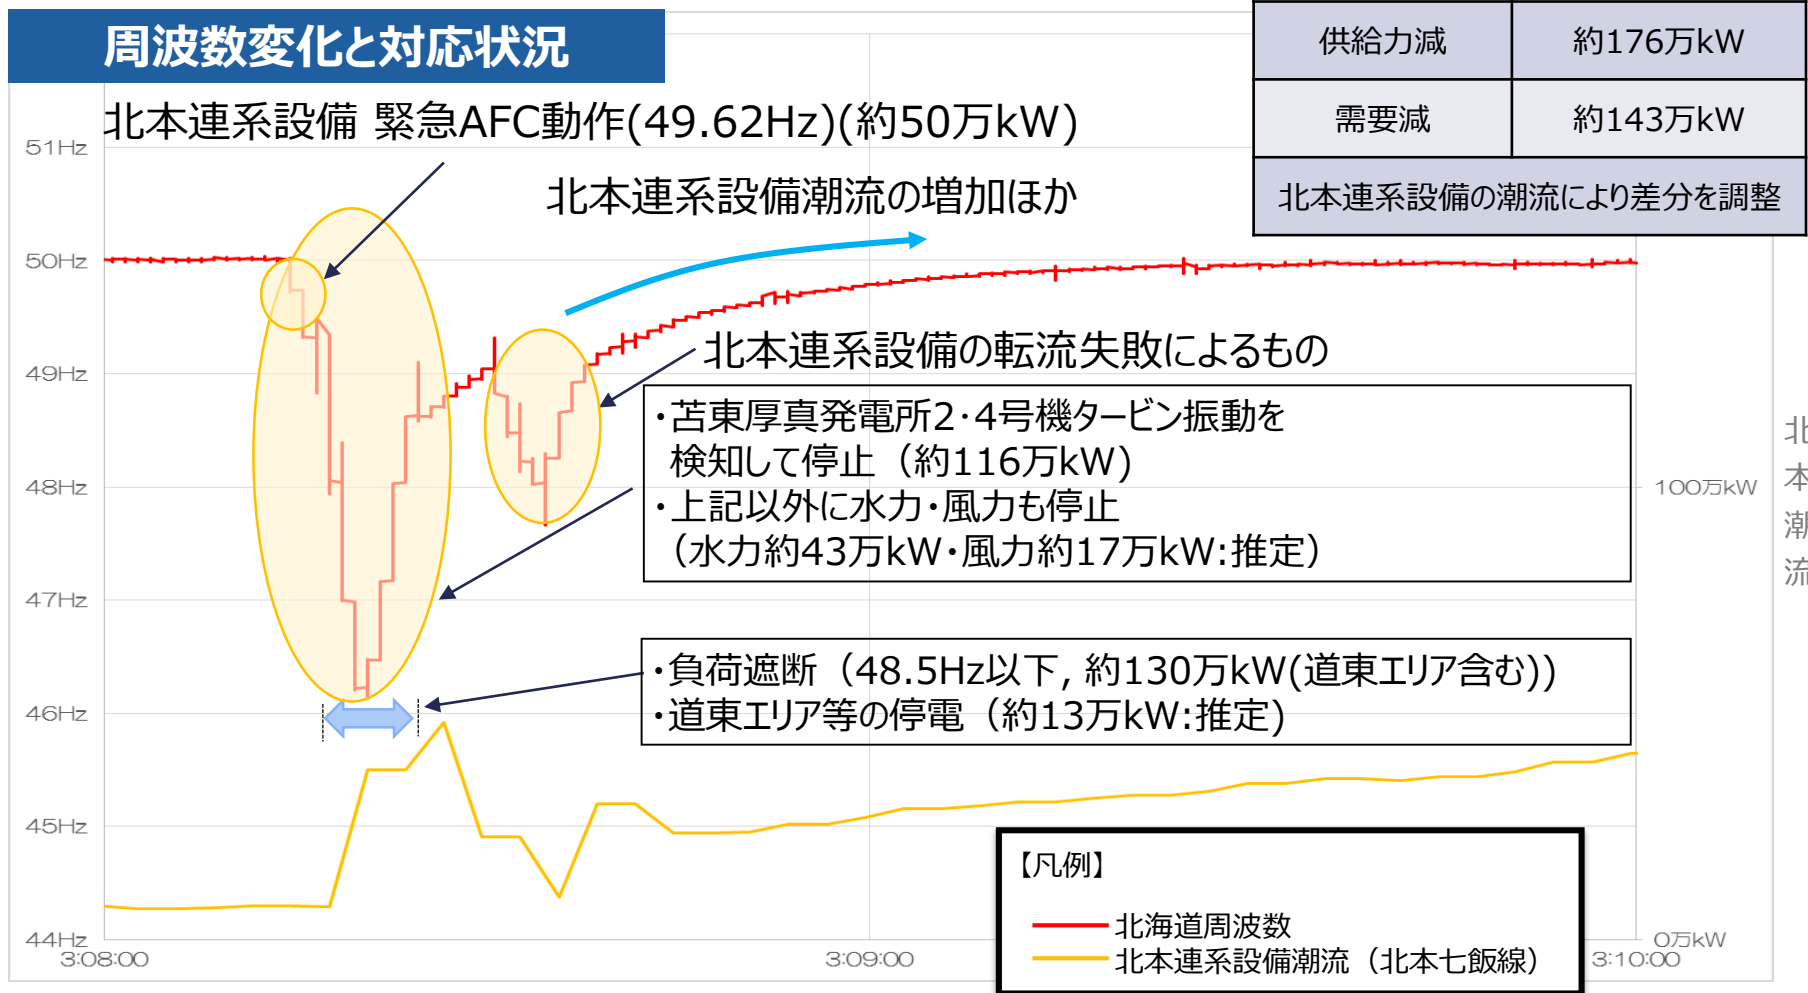
2018/9/6 AM3:08~3:09

- 苫東厚真2・4号機がタービン振動を検知し停止し周波数が低下したが、北本連系設備からの緊急融通や稀頻度事故時のみ動作する負荷遮断により、周波数は回復した。
- 狩勝幹線他2線路が地絡事故で停止し、道東エリア等が停電した。

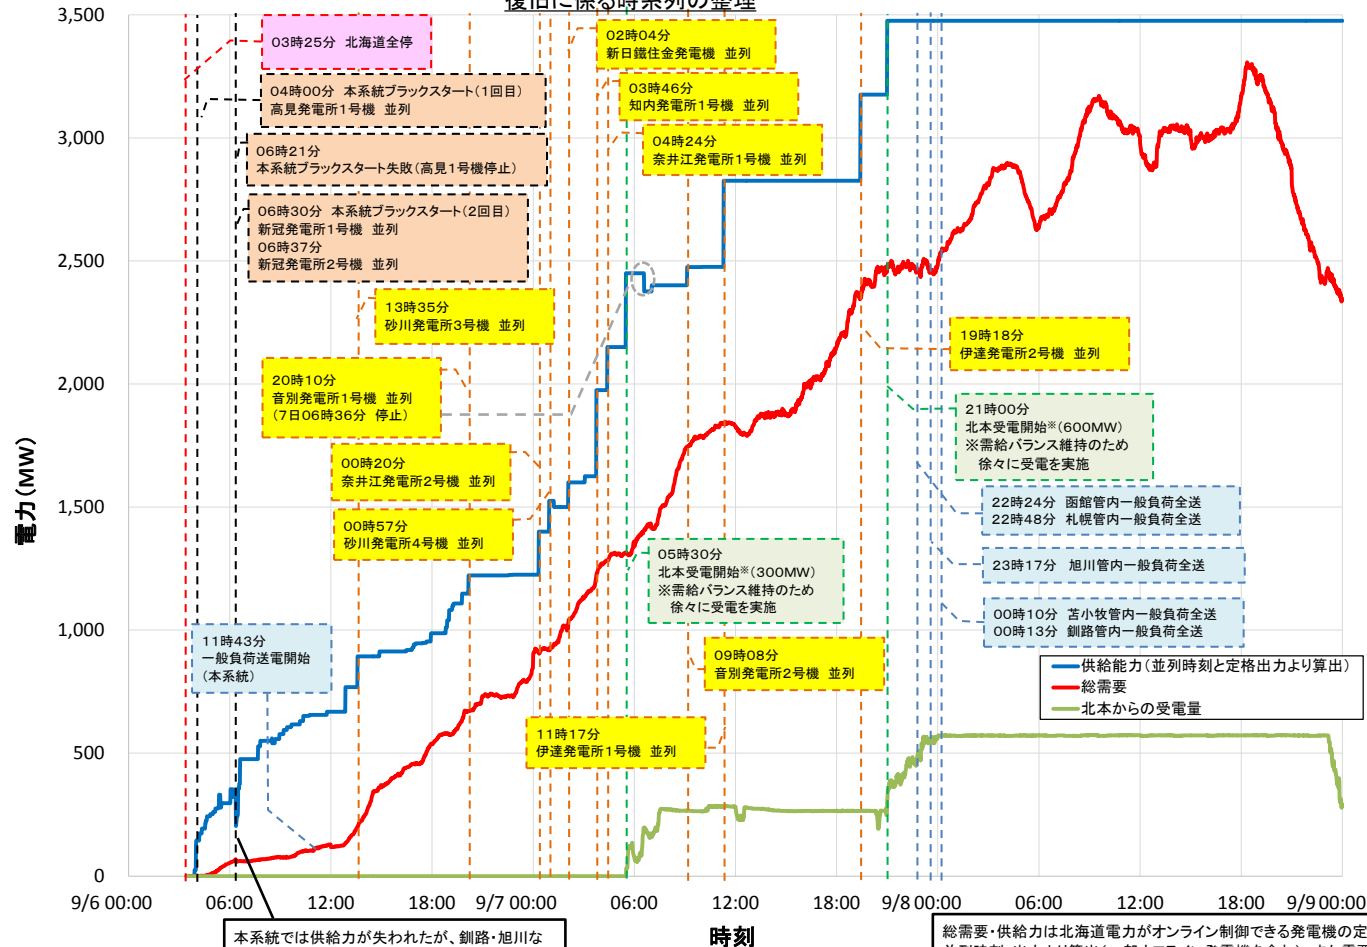
本検証委員会により事実確認が行われたブラックアウトから一定の供給力確保に至るまでの復旧に係る時系列の整理

本系統では供給力が失われたが、釧路・旭川などの単独系統ではブラックスタート継続中

約45時間

- ブラックスタートについてはマニュアルに従い実施しており、明らかな人為的ミスなどはなく、問題となるような点は確認できなかった。小さい系統から少しずつ発電機を起動させていくため、復旧時間の短縮には限度があることを確認。

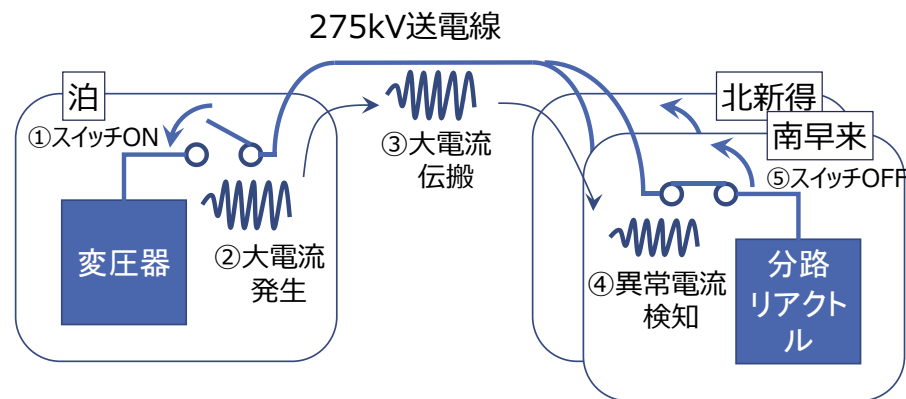
06:19~06:21

- 1回目のブラックスタートでは、手順書どおり、火力、原子力発電所の保安用所内電源や発電機を起動するための所内機器への電源確保に向けて復旧を進め、泊発電所の3号主要変圧器に送電したところ、大電流が流れ、その影響と想定できる異常電流で、南早来・北新得変電所で分路リアクトルが停止した。
- 分路リアクトル停止後の電圧上昇に伴って、道央西幹線、狩勝幹線で地絡事故が発生した。同時刻、高見発電所他で事故電流を検知して発電機が停止した。
- 2回目のブラックスタートでは、大電流が発生した主変圧器を使わず予備変圧器のみで所内電源を供給し、その後も適切に系統を拡大し、供給力を確保した。

- ① 今回の検証で明らかになった課題を教訓とした復旧手順等の見直し
- ② ブラックスタートの訓練や研修の充実
- ③ 新北本連系設備を活用したブラックスタート機能の付与とその手順のマニュアル化
- ④ ブラックスタート機能の強化に必要な設備対策

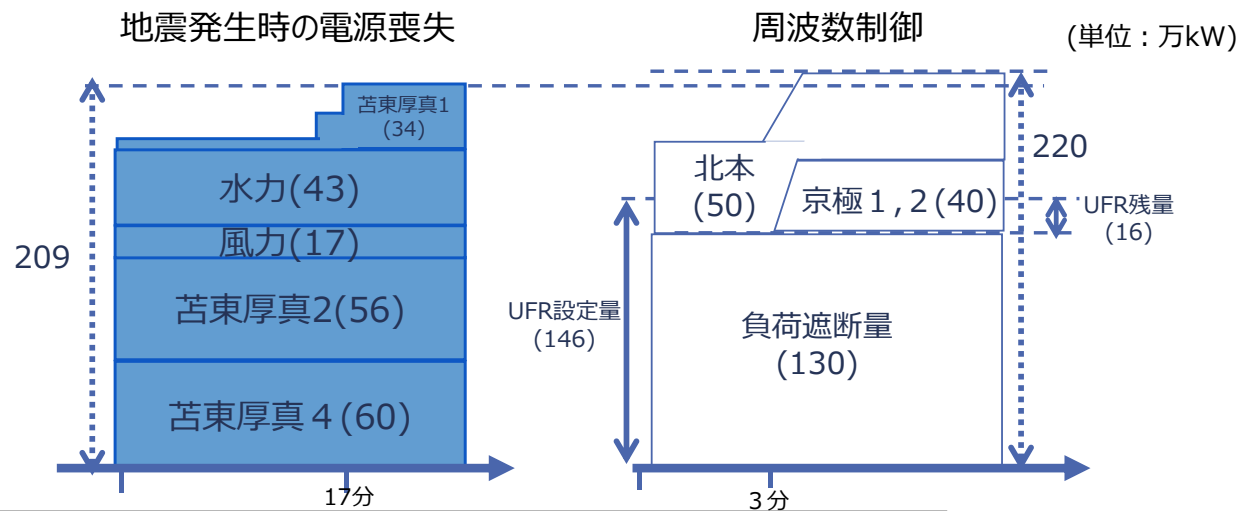
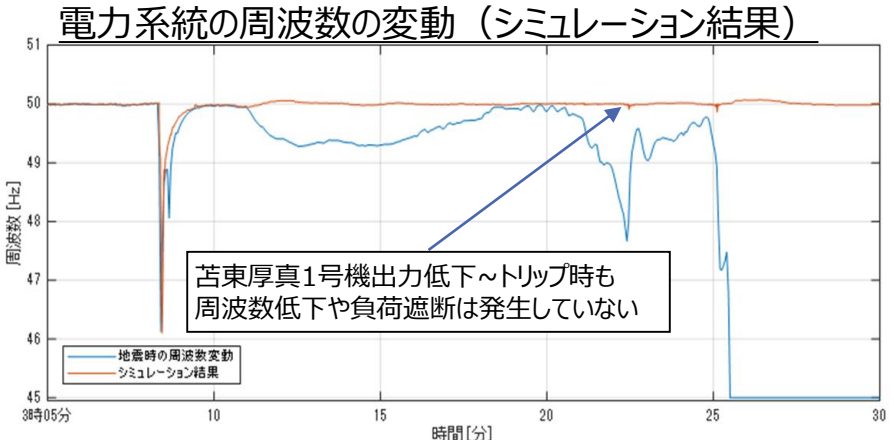
地震発生時想定

- 地震発生時の状況で**苫東厚真1サイトが全機脱落した場合でも、京極1、2号機（20万kW×2）が稼働できれば、ブラックアウトには至らなかった可能性が高い**ことをシミュレーションにて確認。
- また、大規模揚水（京極1、2号機）が2台停止していても、**水力のトリップ（N-4）が発生しなかった場合は同様にブラックアウトには至らなかった可能性が高い**と考えられる。

シミュレーションケース：苫東厚真2台トリップ + 1台遅れトリップ (N-2 + N-1)  
 風力等の周波数リレーによるトリップ  
 送電線事故 (N-4) による道東水カトリップ

ブラックアウト回避可否	○
地震直後周波数最下点(Hz)	46.10
UFR動作量(MW)	1288.0
UFR残量(MW)	158.3
北本潮流最終値(MW)	-398.2
49Hz以下滞在時間(s)	8.3

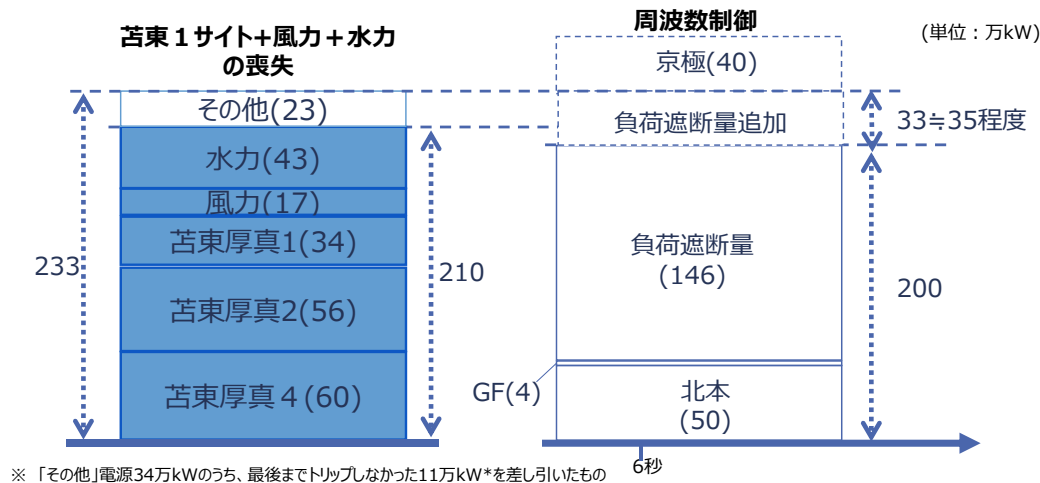
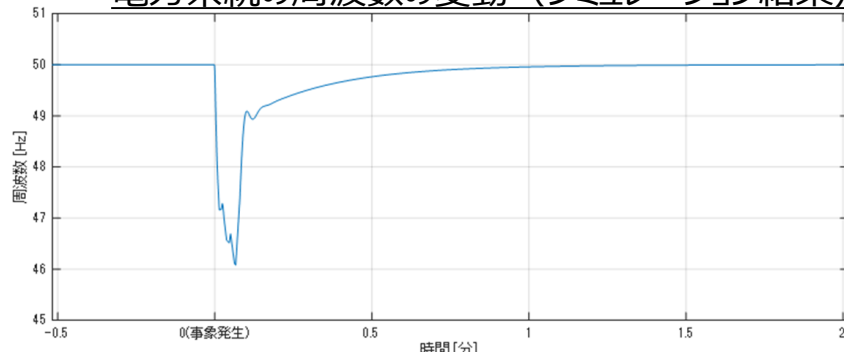
電力システムの周波数の変動（シミュレーション結果）

- 当面ブラックアウトを極力回避するための対策として苦東厚真1サイト、風力、水力同時トリップ、加えて現時点でトリップの原因や時間が確認できない約23万kWの電源※も同時トリップという、**今回の事象よりもさらに厳しい条件を設定し周波数制御に必要な負荷遮断量を検討した。**
- この場合、233万kWの同時トリップに対し北本連系設備や負荷遮断等は200万kWとなり、不足は35万kW程度となる。シミュレーションにより拡大量が十分であることを確認
- 揚水発電所である京極だけで常時35万kW確保することは運用上は難しいことから、これをUFR追加量とした場合**北本連系設備を安定的に活用できる範囲でUFRの追加量を検討する必要**がある。

シミュレーションケース：苦東厚真3台同時トリップ（N-3）  
風力等の周波数リレーによるトリップ  
苦東厚真  
ルート断

ブラックアウト回避可否	○
地震直後周波数最下点(Hz)	46.08
UFR動作量(MW)	1957.0
UFR残量(MW)	241.7
北本潮流最終値(MW)	97.8
49Hz以下滞在時間(s)	7.6

1. 緊急時措置であるUFRによる負荷遮断量を35万kW程度（需要規模309万kW時）追加する。
2. 京極発電所 1、2号機が運転できる状態であることを前提に苫東厚真発電所 1、2、4号機 3台を運転することを可能とする。
3. ただし、京極発電所 1、2号機いずれか 1台がトラブル等で停止した場合、一定の裕度を持たせる観点からは苫東厚真発電所 1号機の出力を20万kW程度（京極発電所発電機 1台分）抑制する。なお、高需要期については、安定供給の観点から出力抑制ではなく、10分程度で20万kWの出力増加ができるように火力機等を運用することで追加対策とすることができる。
4. 需要の30～35%程度を火力など周波数低下が起きた場合においても、運転継続可能な電源により電力供給を行うこととする。
5. 北本連系設備の運転に必要な短絡容量の算定に苫東厚真発電所 1、2、4号機の発電量は考慮しないこと。
6. バランス停止を行う場合には予備力を十分考慮し、当面、需要の動向に応じて、数分から数時間で供給できる予備力を火力発電所で確保できる状態にする。
7. 当面、トラブル等により京極発電所 1、2号機いずれか1台が停止し、追加対策を講じる場合には適切に対策が行われているか、広域機関において監視する。
