# 阿蘇にしはらウインドファーム 熊本地震による被災と復旧について

2018年8月28日

(株)ジェイウインドサービス

# 1. 設備と被災の概要 — 1.2 被災の概要 —

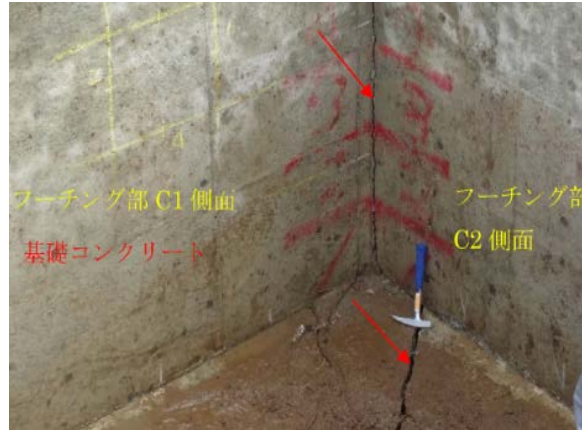
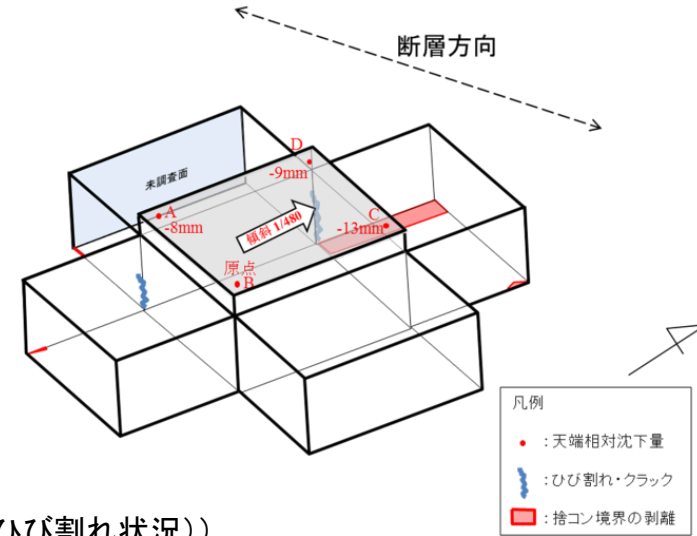
型式・号機		被害概要
杭基礎	1	杭にダメージの大きいひび割れ
	8	杭に軽微なひび割れ
直接基礎	6	被害無し
	6以外	基礎のひび割れ(1~2mm程度)

被災例(3号機(ひび割れ状況))

- 基準および指針によりひび割れ補修は「注入工法」を採用

- 注入による補修とし、ひび割れ範囲が大きいいため超微粒子セメントミルクを使用
- 1次注入で下面への流出路を閉塞、2次注入でひび割れ内部に補修材を充填

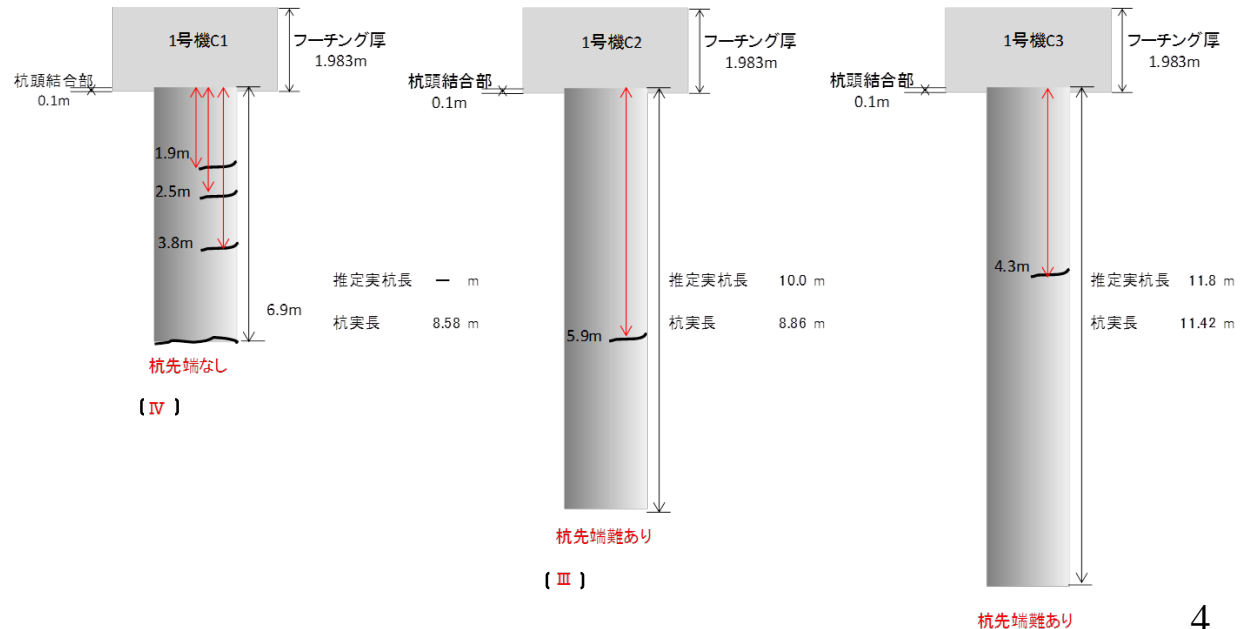
被災例(1号機(杭損傷状況(衝撃弾性波試験結果模式図)) (III)

基礎形式	基礎番号	損傷度 <sup>*1)</sup>		復旧の可否
		基礎コンクリート	杭体 <sup>*3)</sup>	
杭基礎	1	—	[IV]	杭体損傷度[IV]より不可
	8	Ⅲ [ただし側面のひび割れ] <sup>*2)</sup>	[I]	可
直接基礎 (十字型)	2	Ⅲ	—	可
	3	Ⅲ	—	可
	4	Ⅲ	—	可
	5	Ⅲ	—	可
	6	I	—	可(運転再開済み)
	7	Ⅲ	—	可
	9	Ⅲ	—	可
	10	Ⅲ	—	可

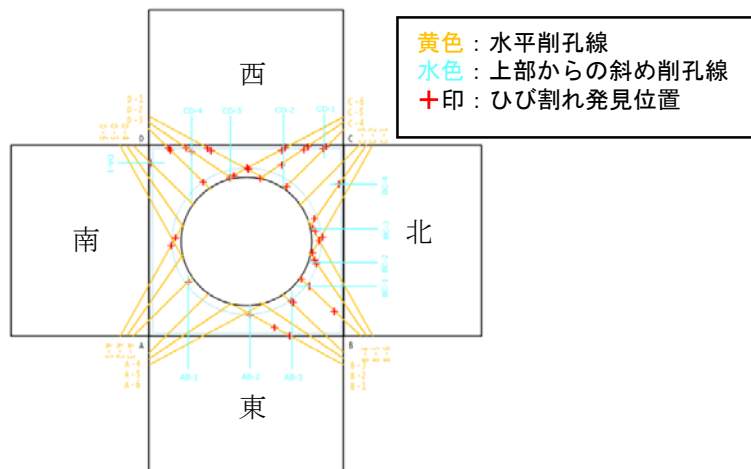
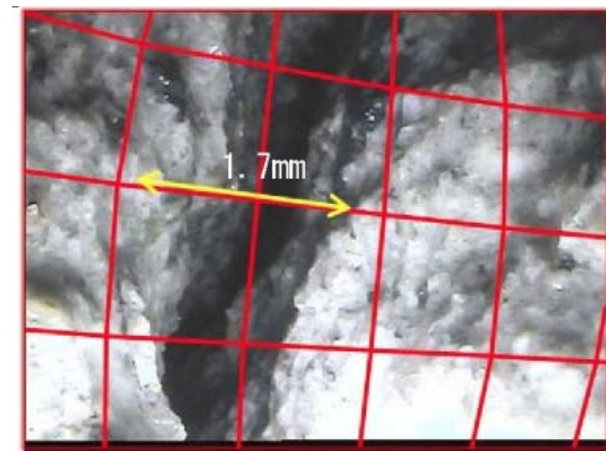
- 【共通】基礎の残留傾斜と沈下を調査(残留傾斜:1/150以下、沈下:0.1m未満)
- 【杭基礎】衝撃弾性波探査を実施  
(1号機の杭体が損傷、8号機の杭体の被害が軽微であることを確認)
- 【直接基礎】内部のひび割れ調査を実施(基礎内部下面の平均ひび割れ幅:1~2mm)  
(下図に基礎内部ひび割れ調査削孔位置とひび割れ状況の例を示す)

基礎内部ひび割れ調査削孔位置とひび割れ状況の例 (3号機)

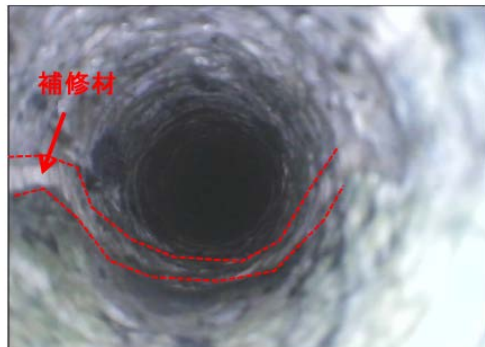
- 排出用ホースからの補修材の溢流を確認
- 確認孔の削孔、内視鏡挿入、供試体採取により注入状況を確認
- 水平方向の衝撃弾性波探査によりひび割れ箇所の反射波がないことを確認(充填を確認)

内視鏡確認の例 (9号機)

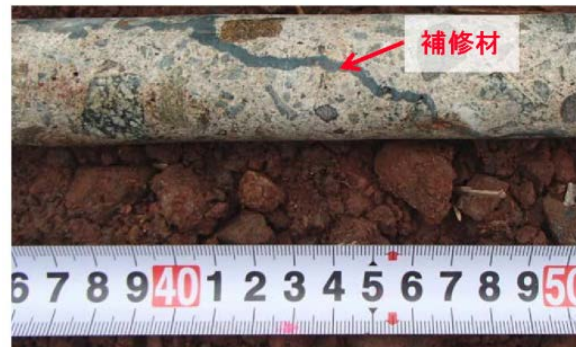
9号機の供試体の補修材確認
