本荘港風力発電所 ブレード折損事故に関する報告

平成30年8月28日
羽後風力発電株式会社

電気関係事故報告

2018年3月15日 最終報告

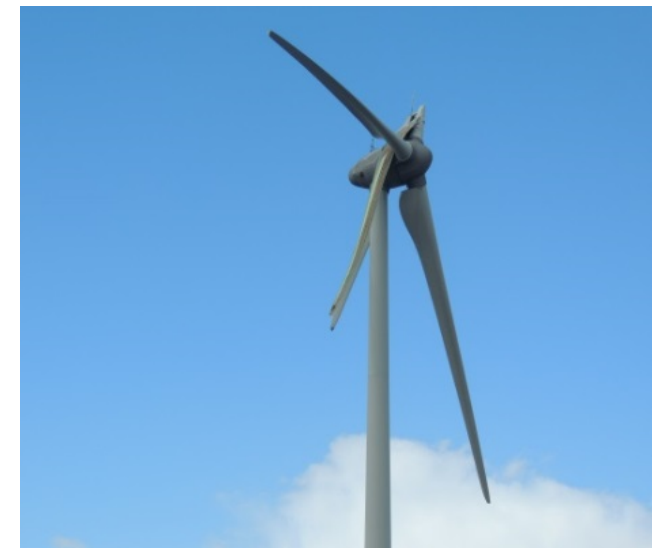
写真1 事故状況（ブレード折損）

事故内容	ブレード3枚のうち1枚（ブレードB）が折損（周辺への落下あり）
事故発生日時	2018年2月17日（土）08時34分（推定）
発見日時	2018年2月17日（土）09時15分頃
事故に伴う人的被害	なし
事故に伴う物的被害	なし
事故発生時の落雷	なし（雷電流検出装置ログおよび外部機関調査結果※による）
事故発生時の風速	平均12 m/s（設計耐風速以下（風車のSCADAデータによる））

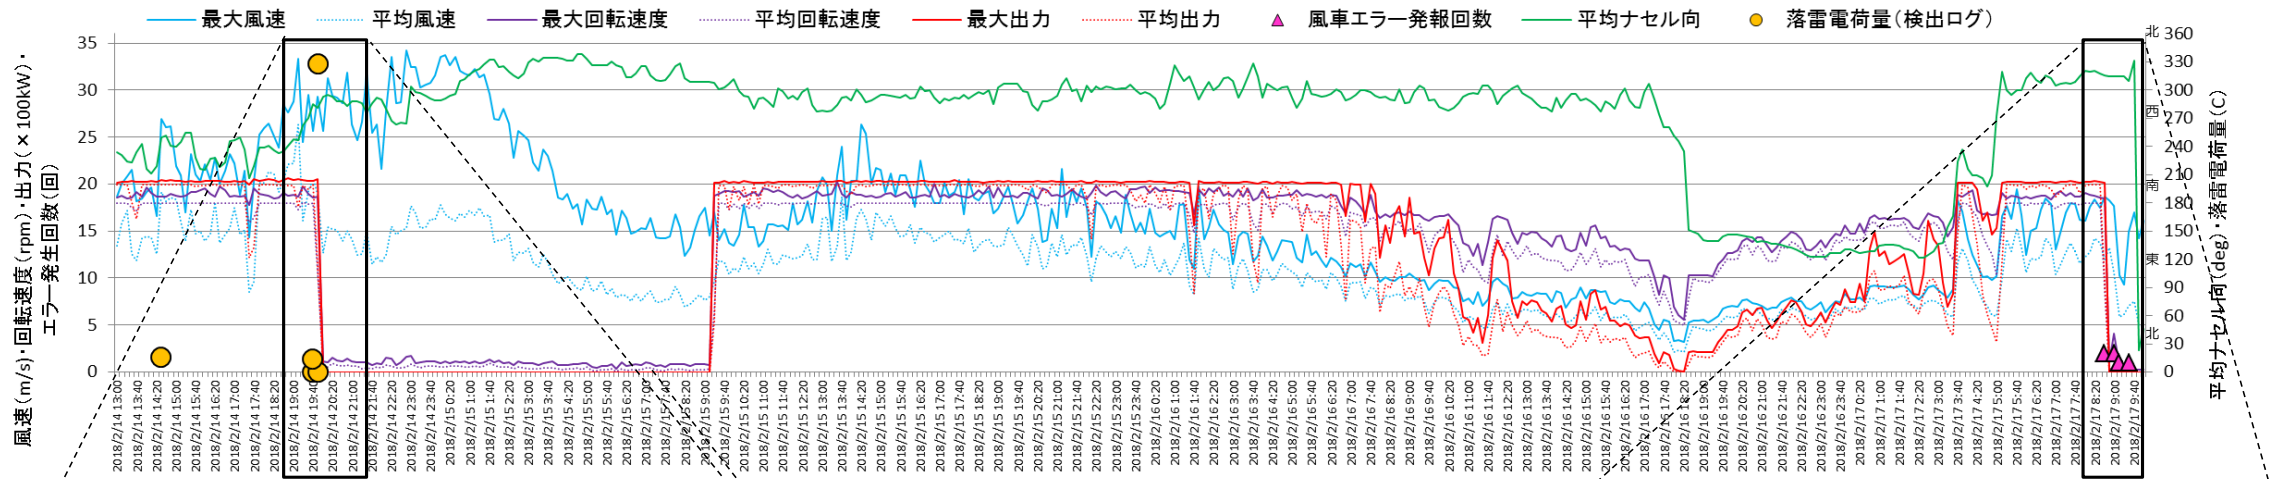
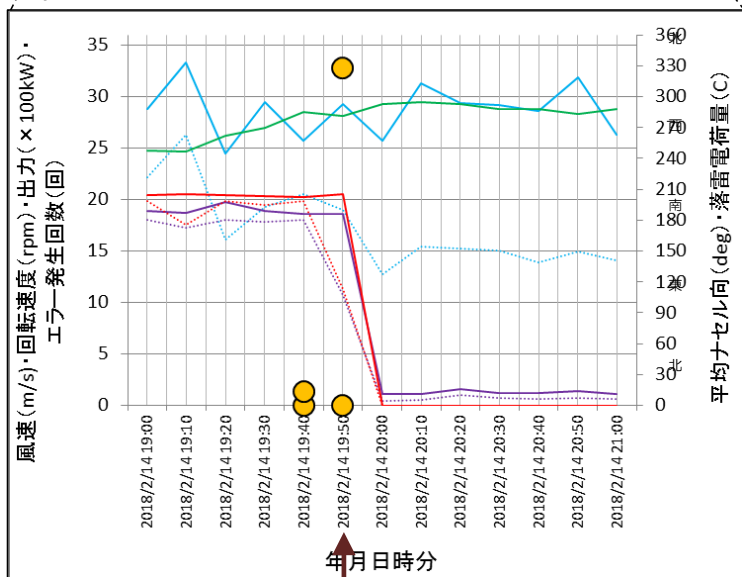
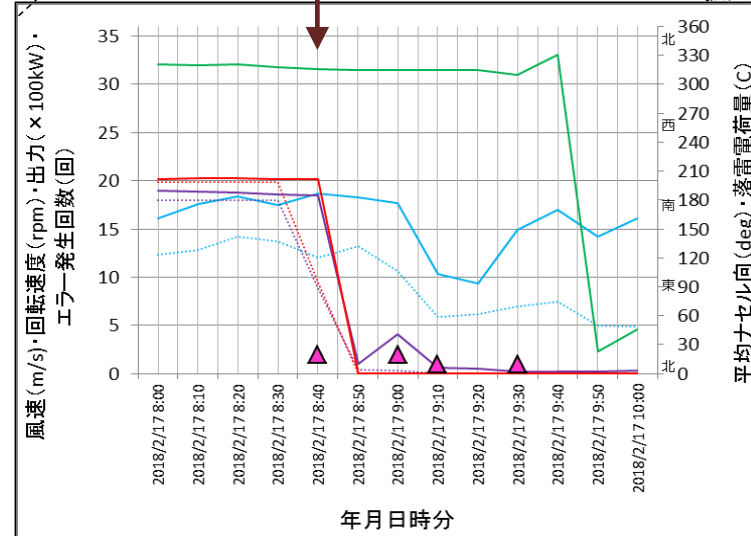
図2 本荘港風力発電所 風車運転と落雷検出の状況

- ①2月14日に計5回の落雷を検出しており、最後の落雷（19時46分）の電荷量が328Cだったため風車が自動停止した（300C以上で自動停止する保護システム）。自動停止した際の風車は定格出力運転中であった。
- ②2月15日09時13分に手動復帰操作（電気主任技術者）を行い、風車を運転再開した。その後、③に至るまで、エラー発報及び落雷検出記録は無く、継続運転をしていた。また、風車出力と風速のパワーカーブにおいても落雷検出前と差異は無く、異常な兆候は見られなかった。図3および図4参照。
- ③2月17日08時34分に「ブレードBピッチ角度異常」を検出し、風車が自動停止した。自動停止した際の風車は定格出力運転中（1,990kW、平均風速12m/s）であり、ナセルは北西を向いていた。（直前まで定格出力運転を継続しており、かつ停止時に「風車振動」を伴ったことから、「ブレードBピッチ角度異常」を検出した2月17日08時34分にブレードが折損したと推定する。）
- ④2月17日08時55分から09時22分にかけて、風車が自動復帰失敗によるエラー発報を繰り返していたため、当社から風車納入会社に自動復帰動作を止めるよう指示。あわせて、電気主任技術者への連絡及び現場確認を指示。これを受け、風車納入会社は09時32分本社（茨城）より遠隔操作で手動停止措置を行った。

- 19:36 電荷量 0C落雷検出
- 19:36 電荷量 14C落雷検出
- 19:45 電荷量 0C落雷検出
- 19:46 電荷量328C落雷検出
(300C以上のため自動停止(自動復帰なし)動作へ移行)

- 出力: 1,990 kW (定格運転)
- ナセル向: 北西
- 風速: 平均12m/s (最大18.7m/s)
- エラー: ピッチ角度異常が発生
- 落雷: 雷電流検出装置の検出記録なし
フランクリン・ジャパンの調査結果でも落雷なし

- 出力: 1,990 kW (定格運転)
- ナセル向: 西
- 風速: 平均19m/s (最大29.3m/s)
- エラー: なし
- 落雷: フランクリン・ジャパンの調査結果でも
同時に落雷あり

- 08:34 ブレードBピッチ角度異常発報 (ブレード折損発生時刻)
(エラー発生により自動停止(自動復帰あり)動作へ移行)
- 08:35 風車振動検出
- 08:55 ブレードA荷重センサー異常発報 (自動復帰失敗によるエラー)
- 08:55 ブレードC荷重センサー異常発報 (自動復帰失敗によるエラー)
- 09:06 ブレードBピッチ角度異常発報 (自動復帰失敗によるエラー)
- 09:22 ブレードBピッチ角度異常発報 (自動復帰失敗によるエラー)
- 09:32 風車納入会社からの遠隔操作により手動停止措置

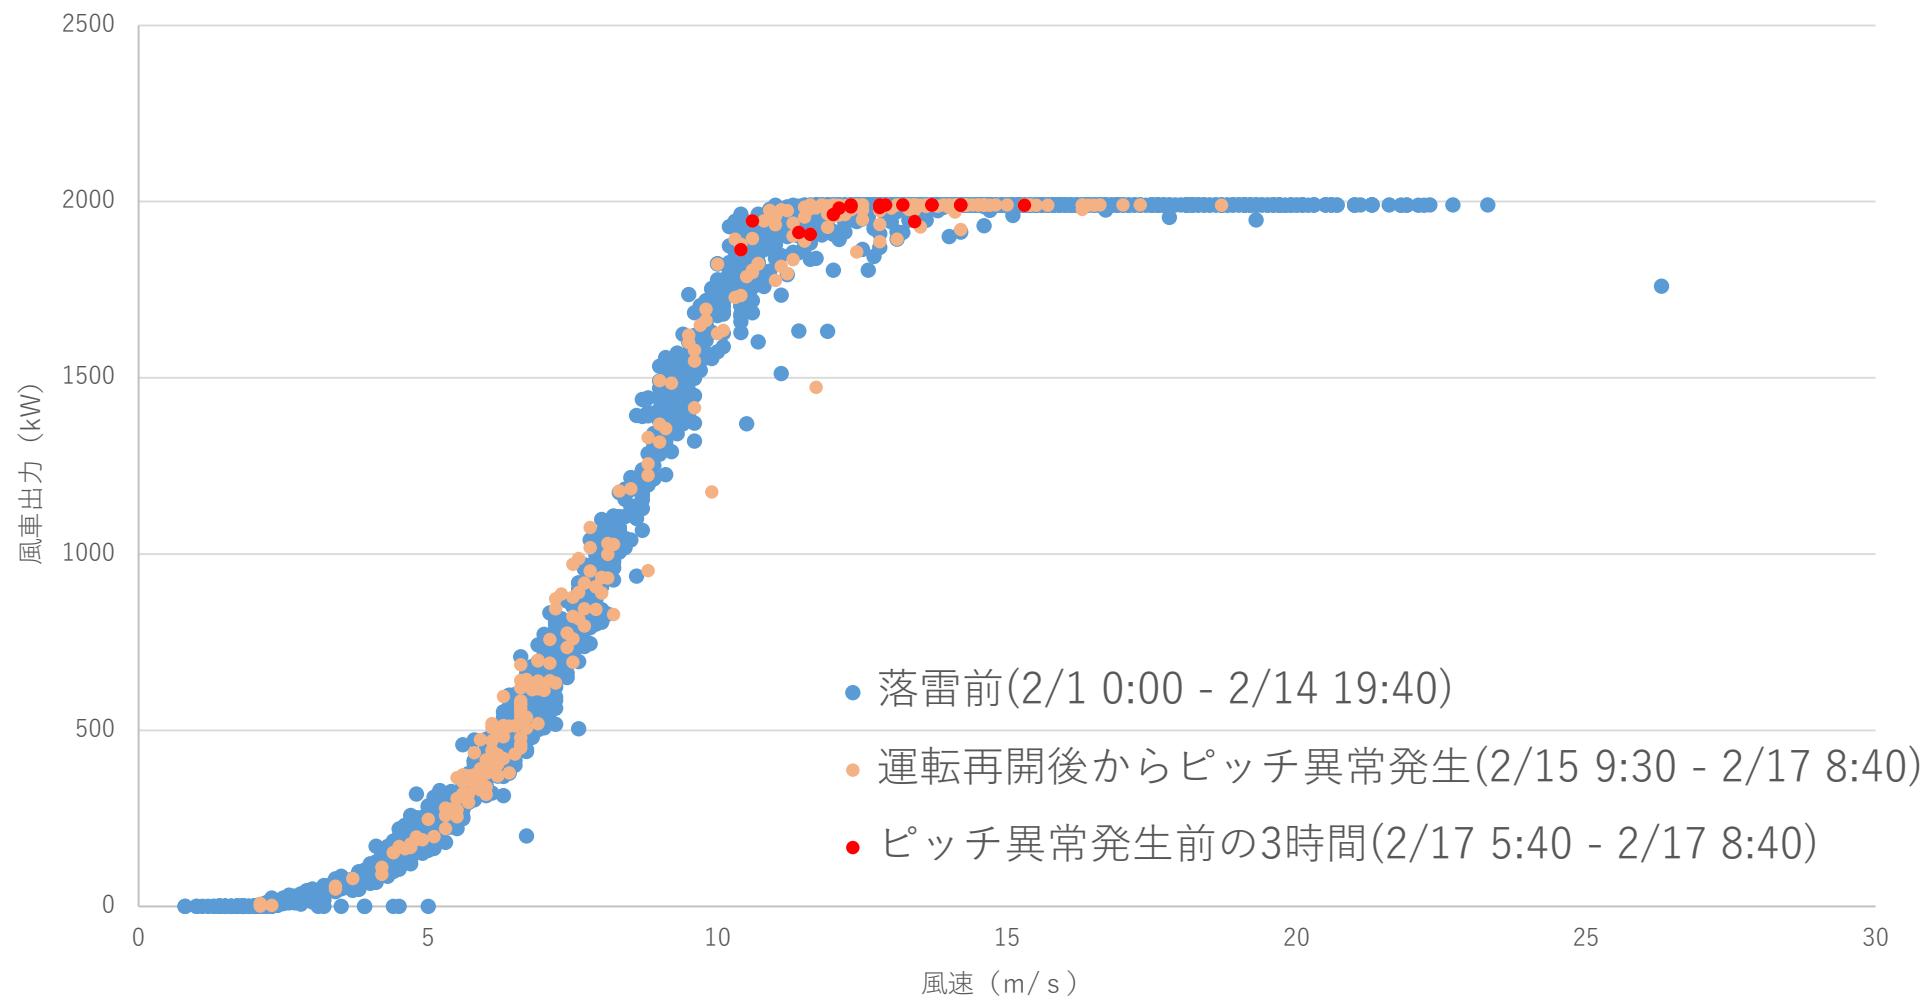
図4 本荘港風力発電所 風車出力／風速の状況

落雷(328C)による風車停止前および風車運転再開後の風車出力と風速のパワーカーブに差異は見られず、異常兆候は確認されなかった。

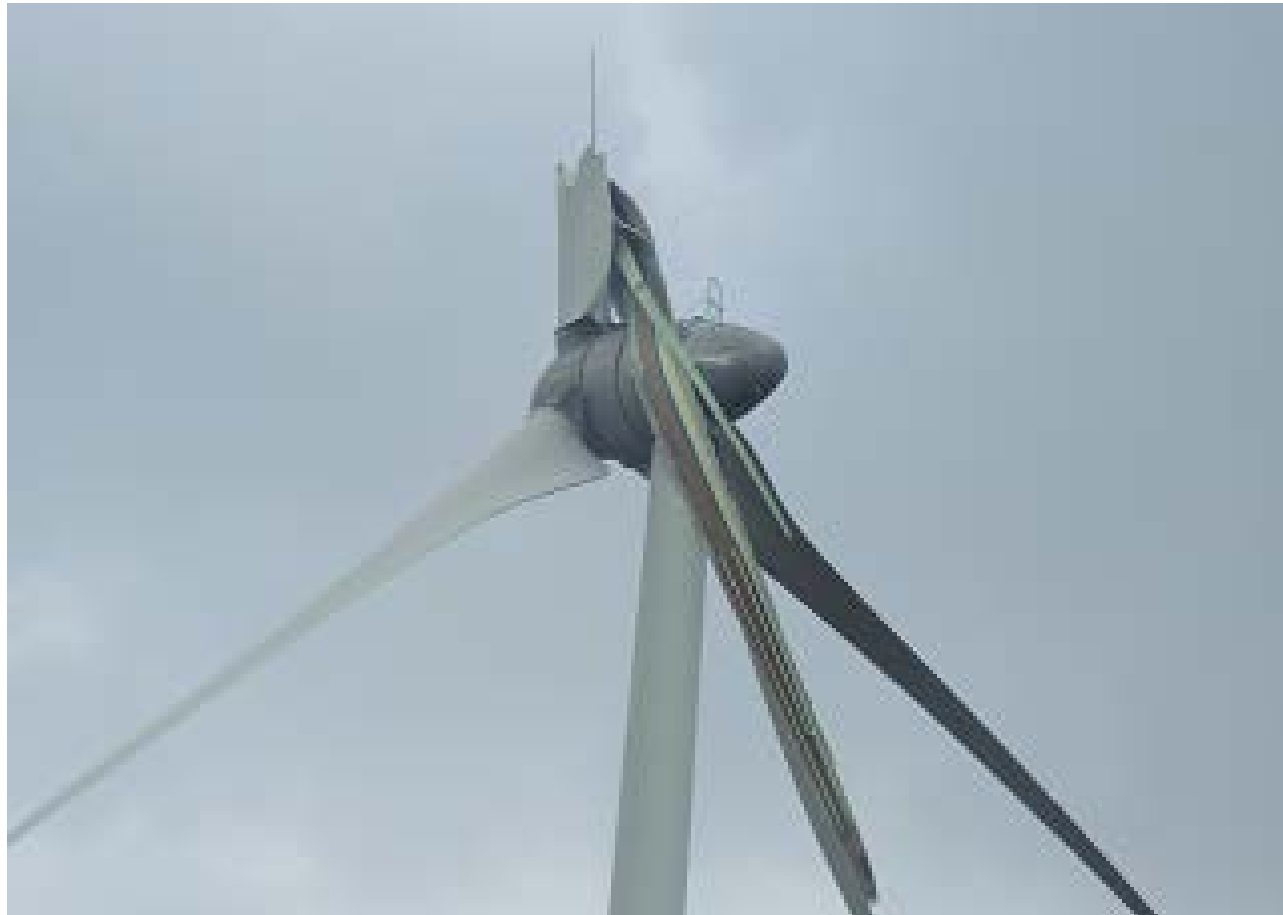
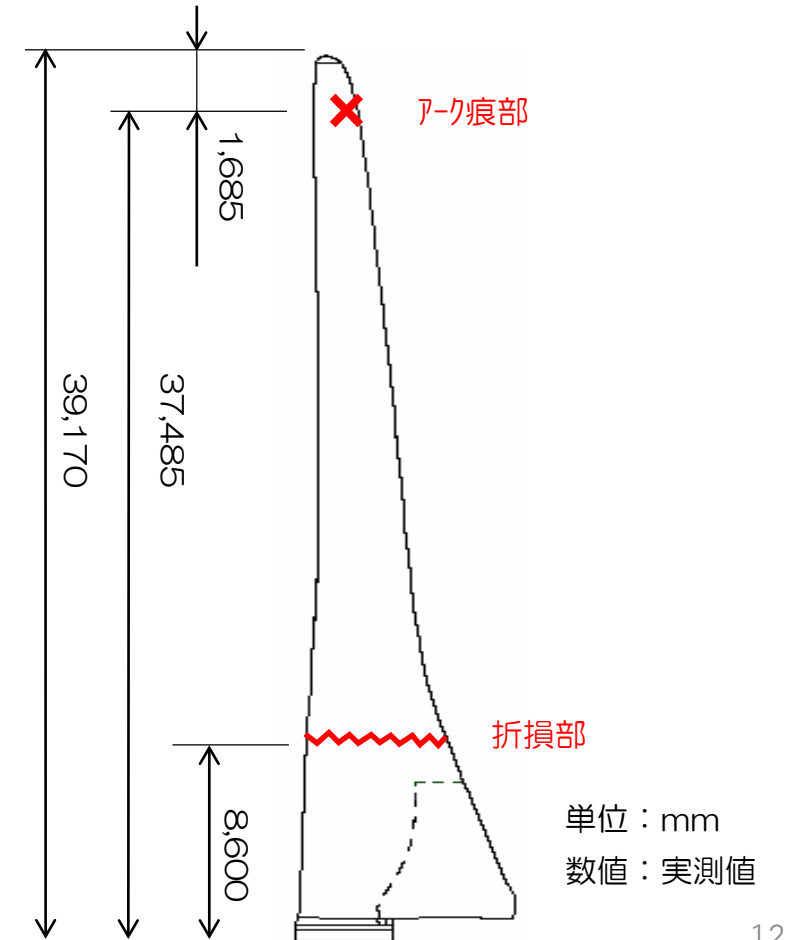
写真2 風車損傷状況

ブレードは根本から全長の1/5（約8.6m）を残して折損し、内部の骨材が落下していた。ブレード表面のグラスファイバー材はほぼ全長が残存していた。

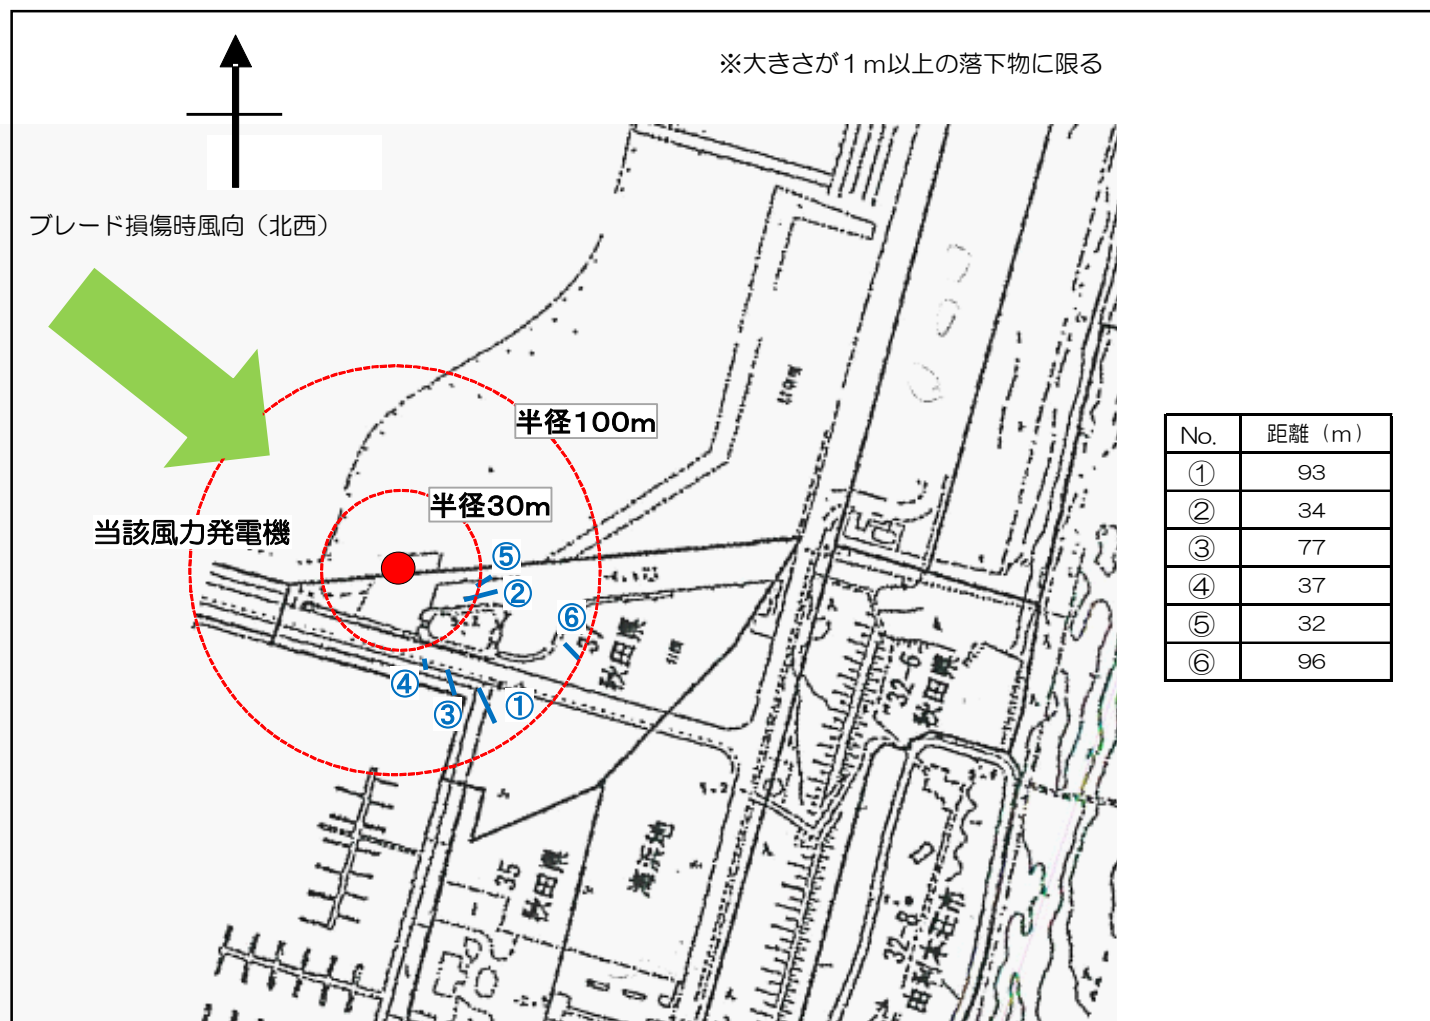
図6 落下物状況

ブレード折損事故により風車周辺に部品の落下があった。落下物の分布状況を図6に、落下物の写真を写真3に示す。

落下物は、ブレード折損時の風に風車から100m以内の範囲に欠していた。

部品の落下による人的・物的被害はなかった。

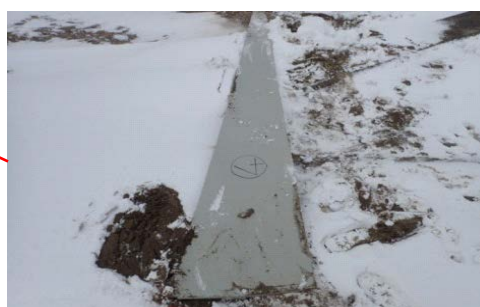
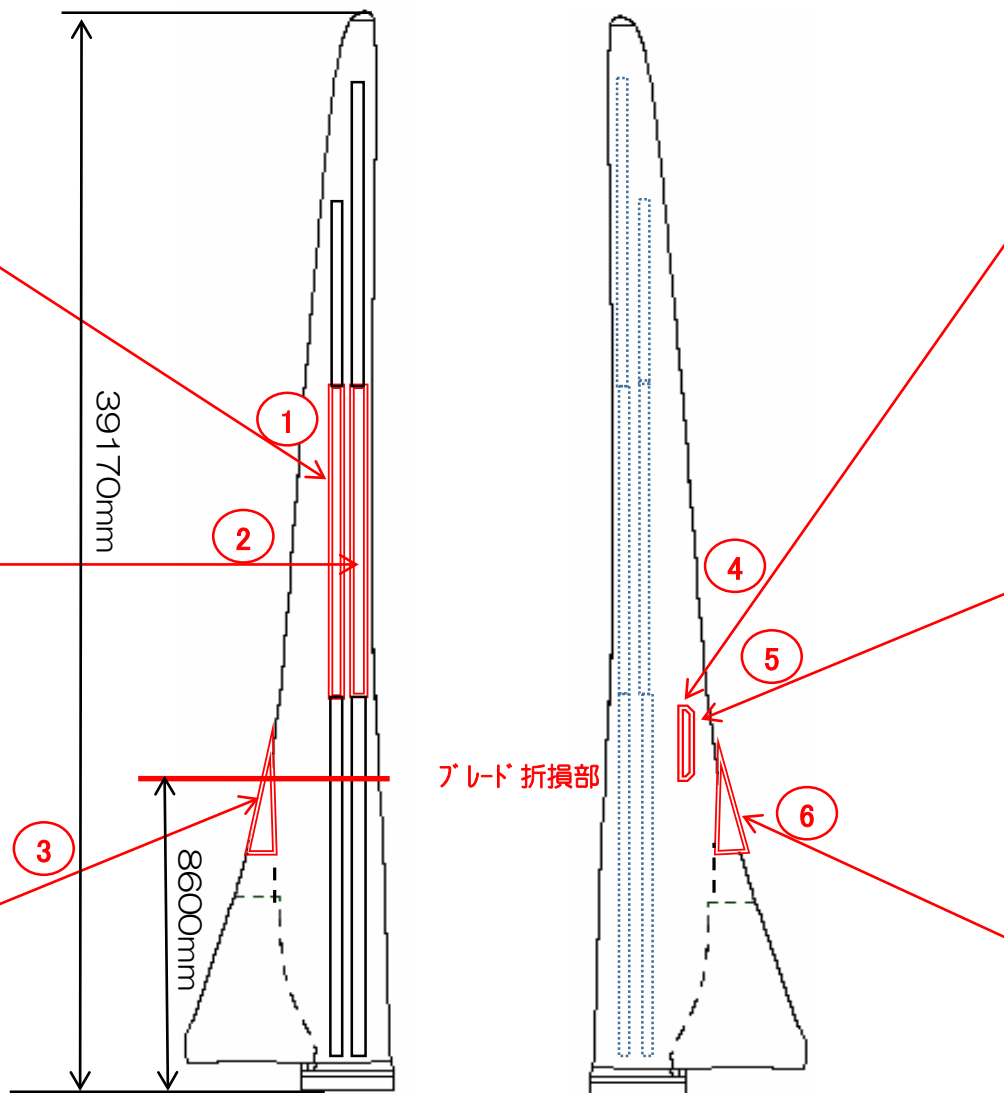
⑥ ブレード片(長さ6m)

ブレード内面

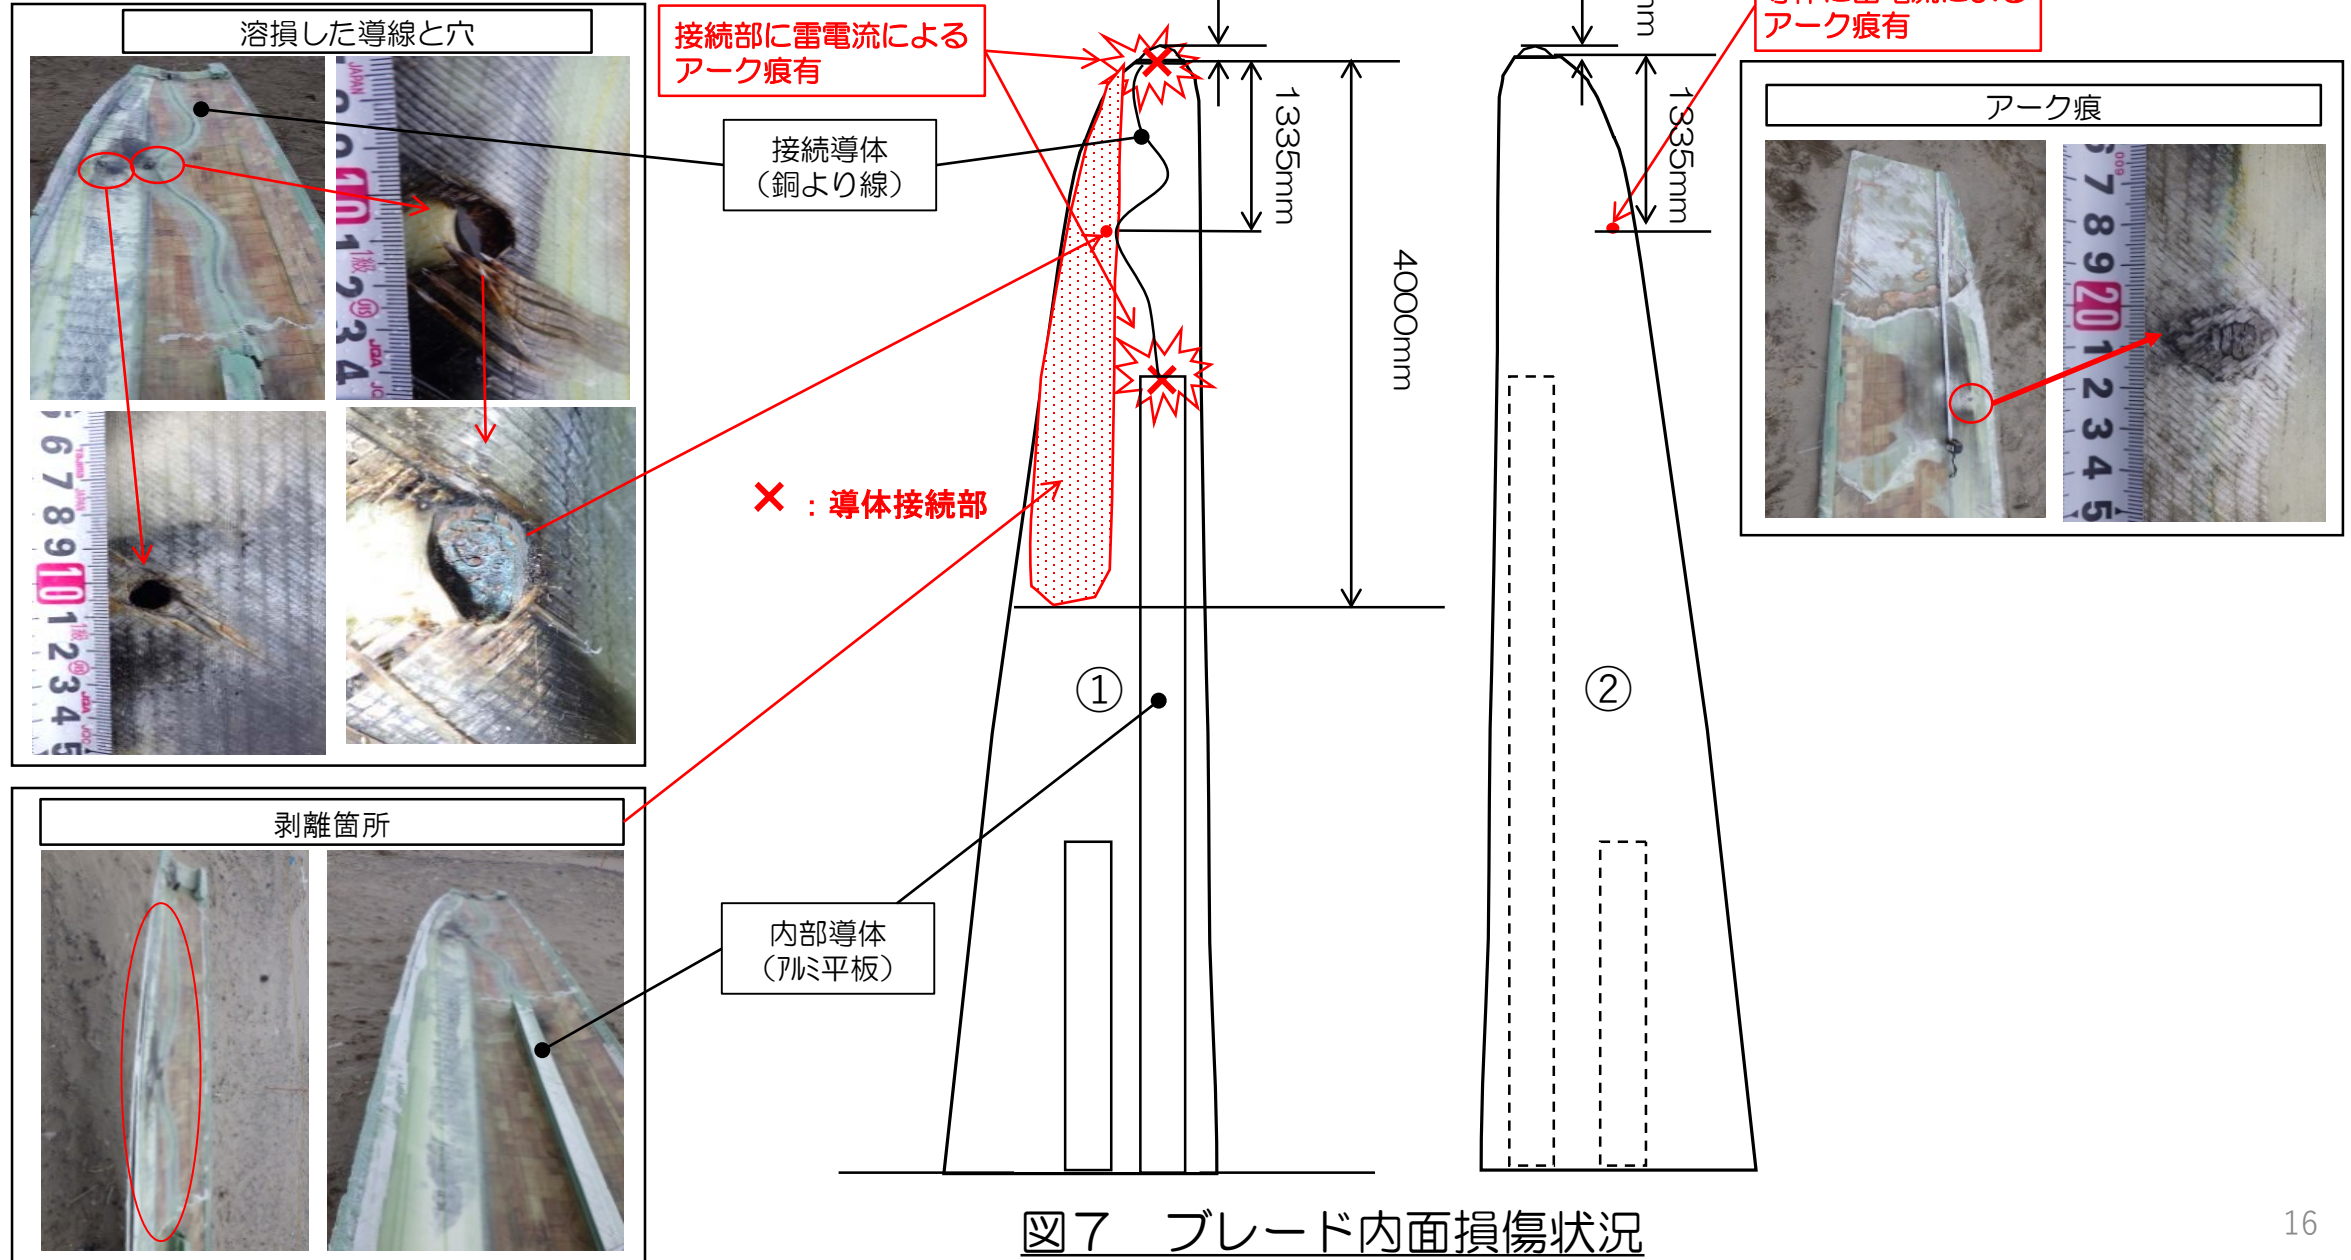
図7 ブレード内面損傷状況

- ブレード先端部から約1.7mの所に直径10mm程度の貫通穴があり、
導体には雷電流によるアーク痕があった。(図7②参照)
- 内部導体接続部には雷電流によるアーク痕が見られた。(図7①参照)
- 貫通穴周辺のGFRP積層内部に、雷サージと思われる焦げた痕跡があり、
焦げ跡周辺の積層が約4m剥離していた。(図8参照)

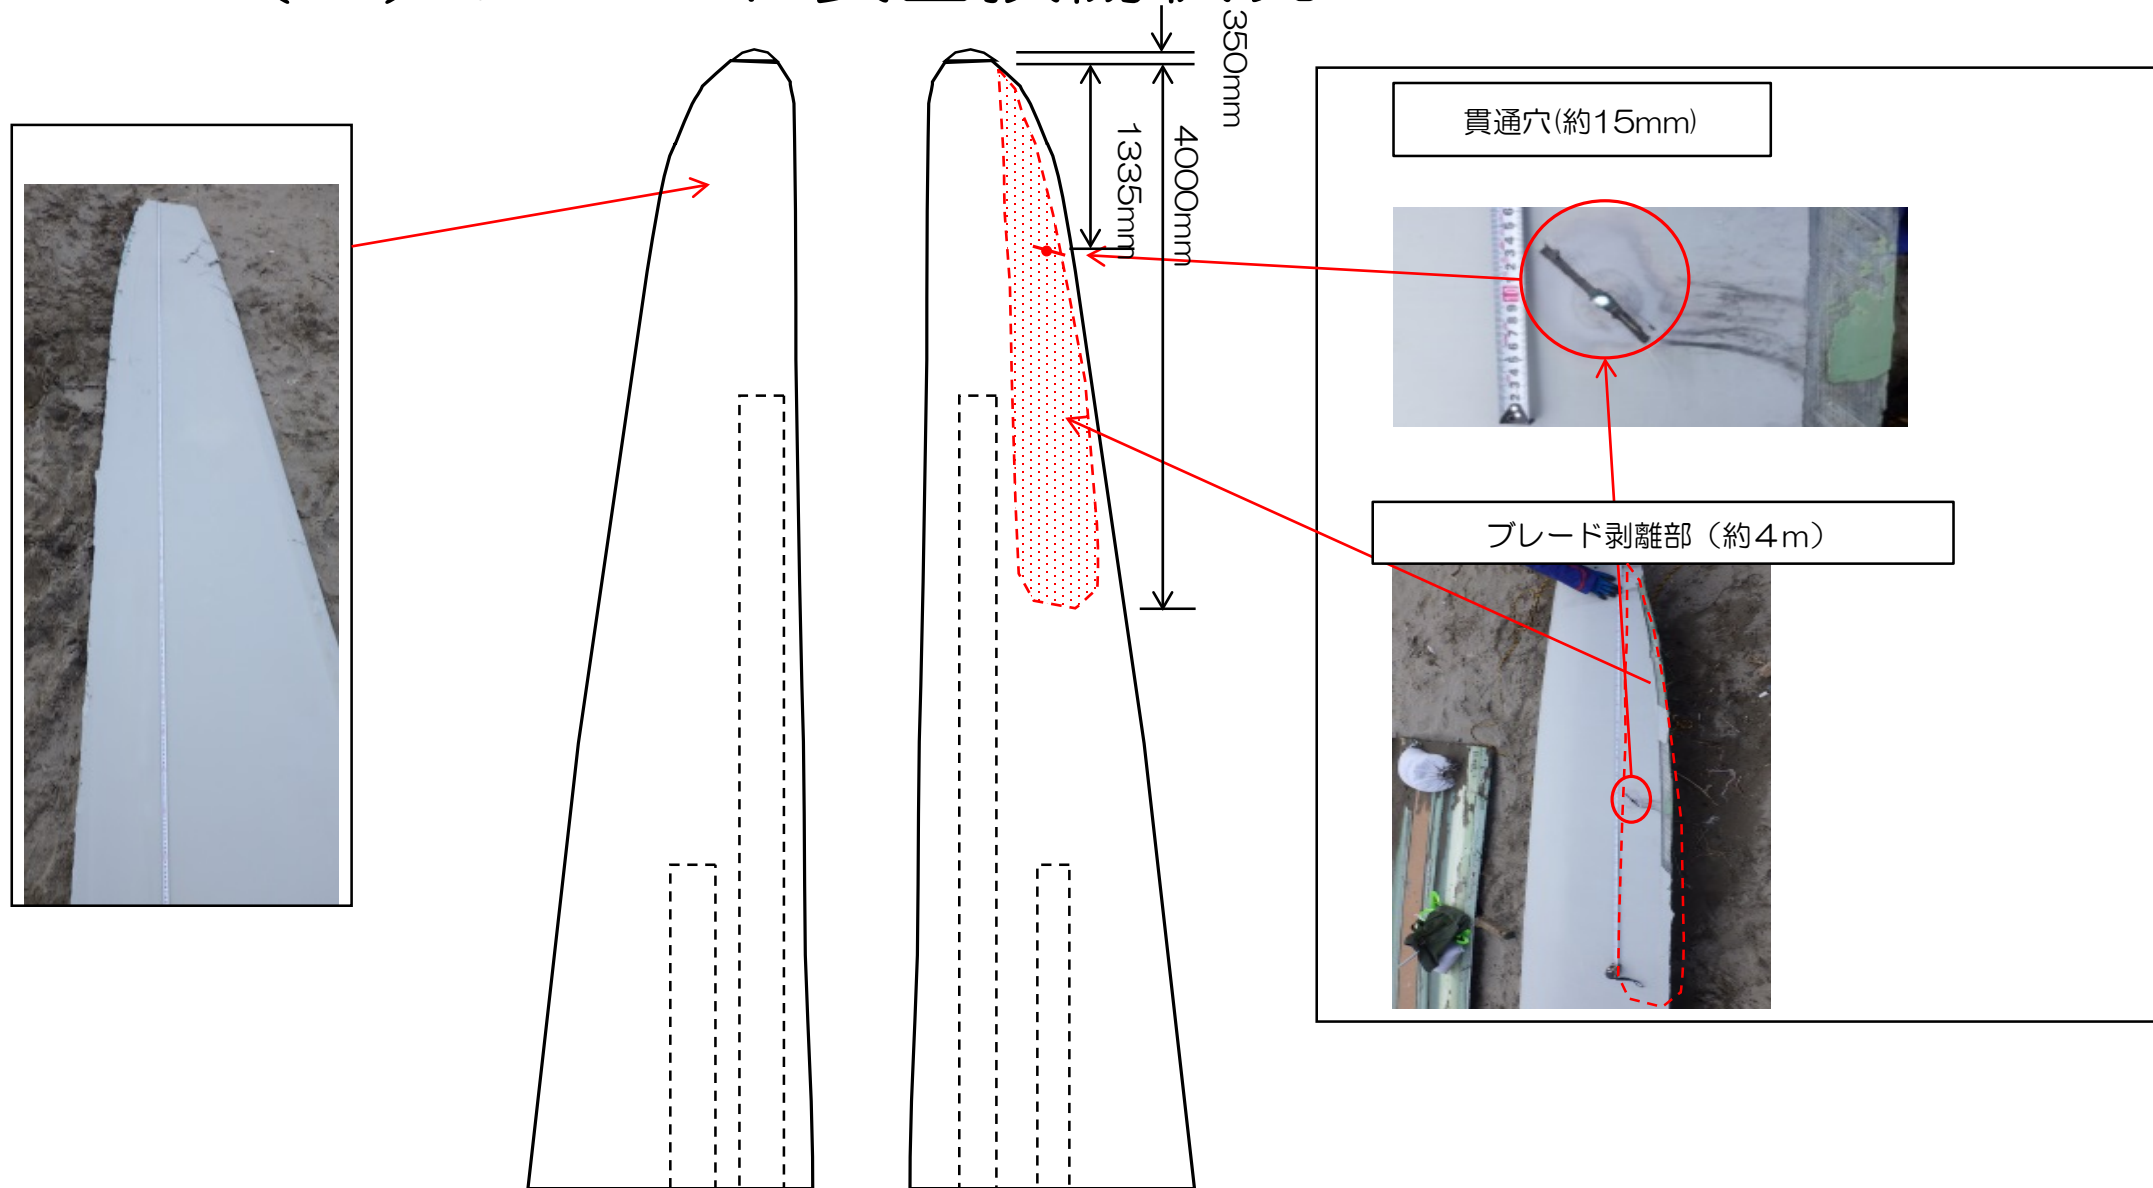
図8 ブレード表面損傷状況

- ブレードの先端から1.7m付近のブレード(GFRP)表面から内部導体に向かって落雷
- ブレードに貫通穴が生じ、落雷の衝撃で落雷部周辺及び導体接続部のブレード積層部に剥離や亀裂等が発生

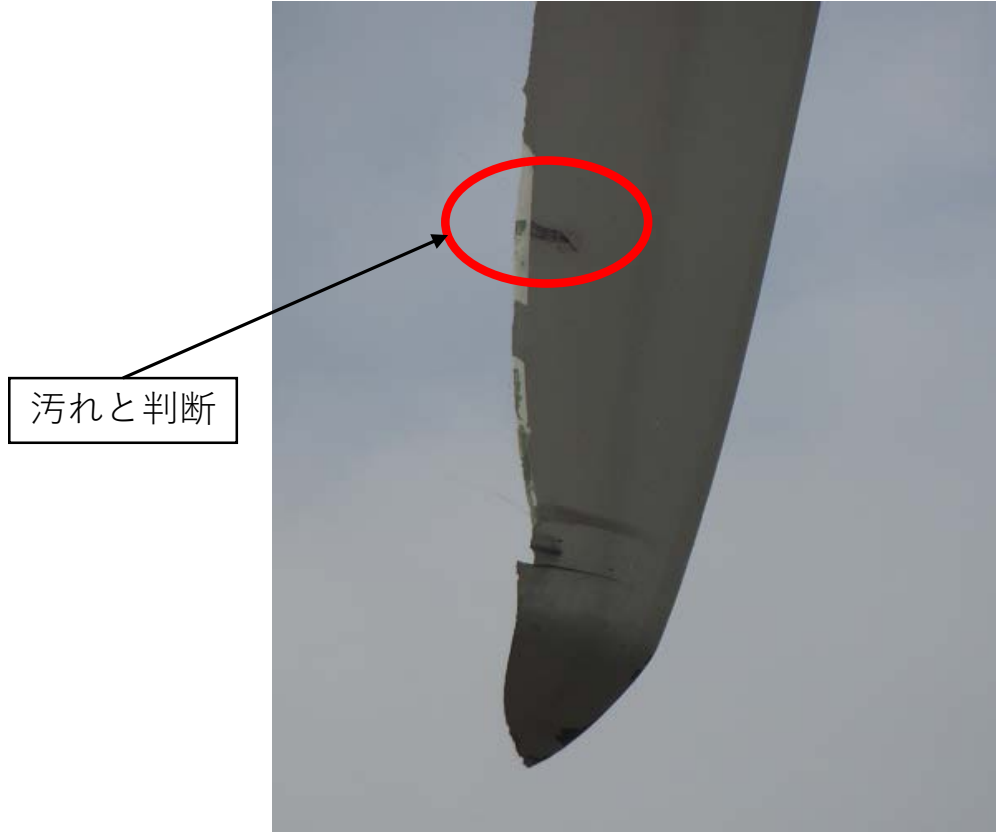
写真4 ブレード損傷箇所（地上から望遠撮影）

2月15日9時00分 電気主任技術者がマニュアルに基づき現場で地上から目視点検実施
ブレード表面に黒い汚れを視認したが、ブレードの損傷を発見できず
手動復帰操作にて風車運転再開

事故の主要因は、ブレードの損傷を発見できず、風車を運転再開したことにありと推定した

落雷に対する保護システムが動作し風車が自動停止した場合は、**風車納入会社による地上からの望遠レンズを使用した目視外観点検およびファイバースコープを使用したブレード内の精密点検**を実施する（図9右図参照）ことで、ブレードアーク痕等の発見を可能とし、運転再開による損傷拡大を防止する。
風車納入会社推奨マニュアル改訂済、当社**保安規程に落雷による風車停止時の対応を追記する。**

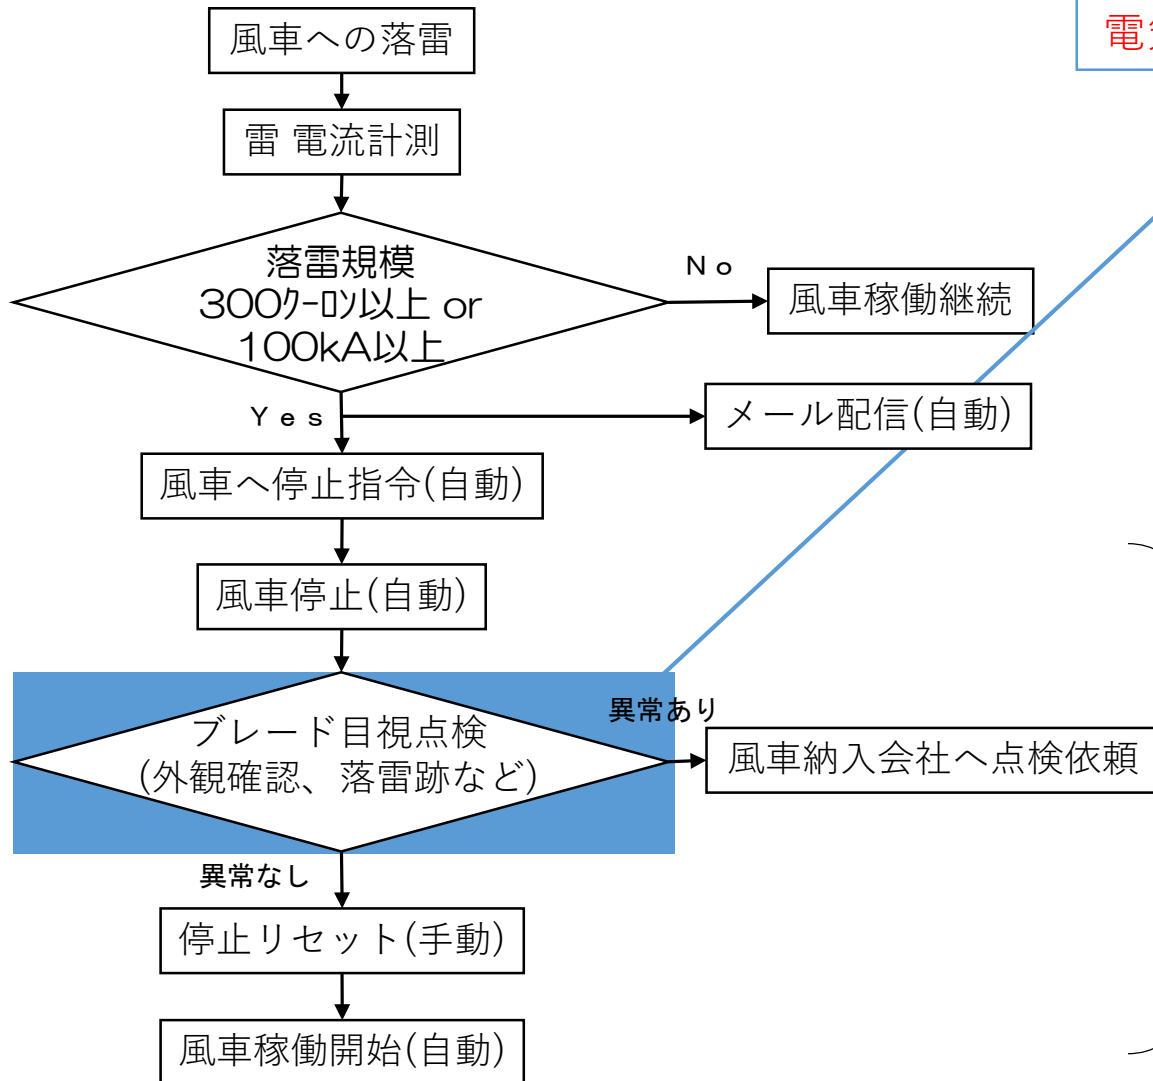
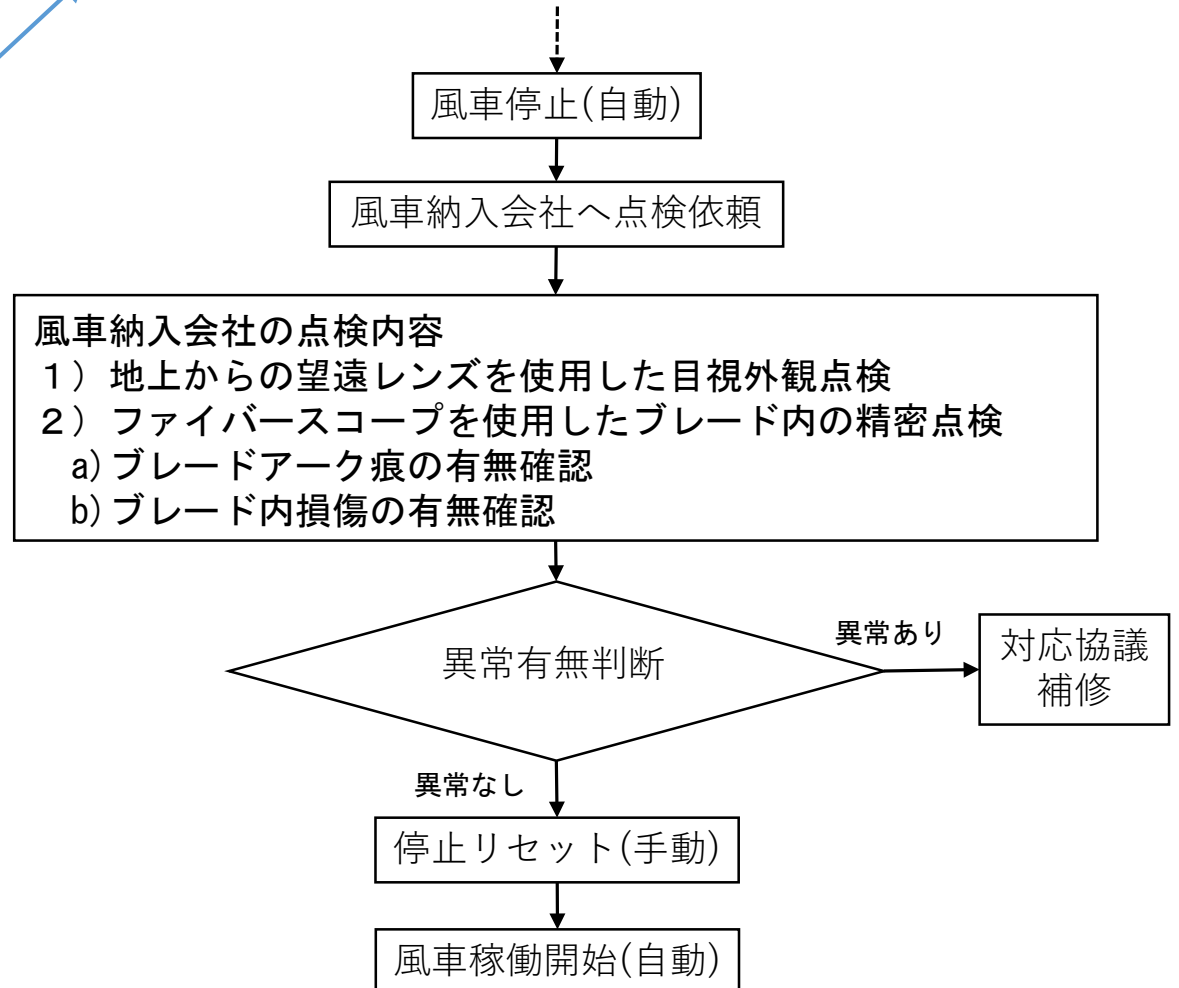
図9 落雷時の対応フロー

落雷に対する保護システムが正常動作し風車が自動停止した場合は、風車納入会社推奨のマニュアルに基づき**ブレードの健全性確認の方法を電気主任技術者による地上からの目視外観点検**としていた（図9左図参照）ため、ブレードアーク痕を発見することができず、運転再開により損傷を拡大させた。

電気主任技術者の指示に基づき風車納入会社が点検することに変更
