今夏の太陽電池発電設備の 事故の特徴について

平成30年11月26日

産業保安グループ

電力安全課

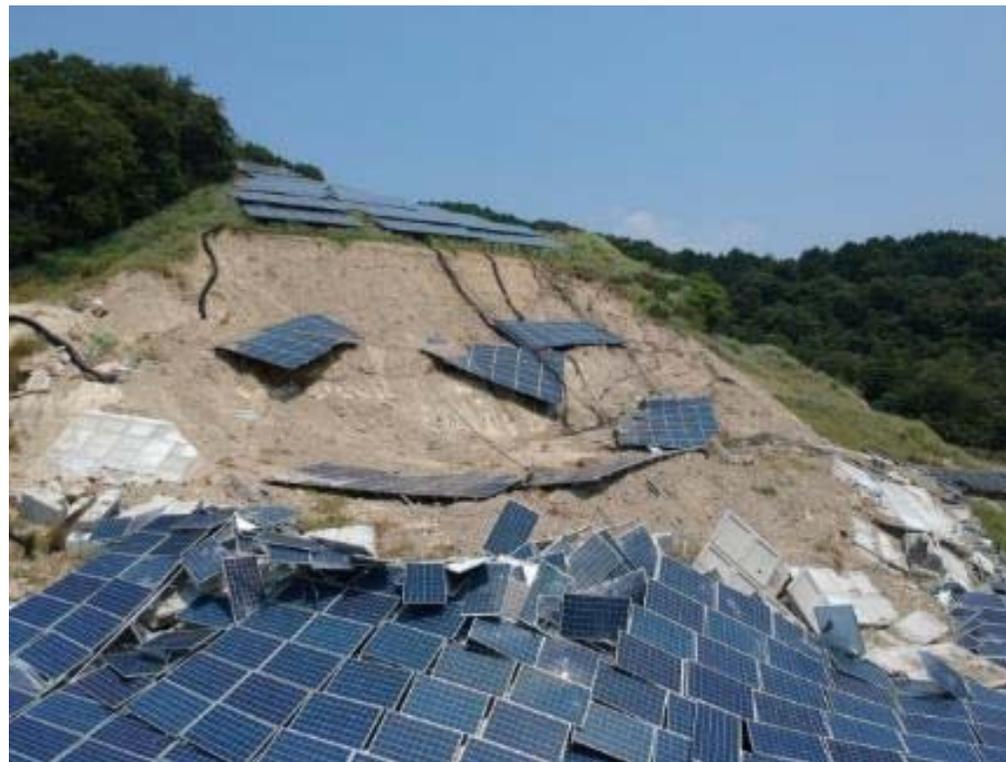
- 連日の集中豪雨により、**発電所構内で土砂崩れが発生し**、太陽光パネル、パワコンが崩落。
- 当該発電所は、切土、盛土した土地に設置されており、幅・長さともに50mにわたって崩壊。

- ・ 設置場所：兵庫県姫路市
- ・ 発電所出力：750kW
- ・ 太陽光パネルの破損枚数 1,344枚/3,534枚
- ・ パワコンの破損台数 60台/70台
- ・ 平成30年7月7日未明頃、豪雨に伴い土砂崩れが発生し、太陽光パネル、パワコンが崩落、損壊。

↑ 土砂崩れ被害

- 豪雨に伴い、法面に雨水が流れ込み、土砂崩れが発生したと推定される。
- 複数の業者から意見を聞き、**年末までに復旧プランを作成予定**。

- ・ 姫路における7月の平均降水量は167mmであるのに対して、崩落時の降水量は2日間で212mmであり、また、数日前から長時間に渡る降雨が継続していたため、大型ブロックの数十メートル上部の法面に雨水が流れ込み、すべり面が発生し、崩壊したものと考えられる。
- ・ なお、施工前の現地測量及び調査において、湧水が確認されるなど**法面が極めて不安定な状態**であったため、大型ブロックによる施工を決定。メーカーによる**強度計算を行い、滑動及び転倒について問題がないことを確認**している。湧水の影響を考慮し、排水施設を設置。また、表面水の流入防止のため天端部に張りコンクリートが施工されていた。

- ・ 崩落后、パネルの飛散対策を行った。その後複数回の台風を経験したが2次災害は発生していない。
- ・ パワコンとパネルの一部は土砂に埋まったままで撤去できていない状況。撤去できたものについては、発電所内の空きスペースに飛散しないよう処置し保管中。
- ・ 現在、複数の業者から復旧に関する意見を聞いているところ。これを踏まえ**復旧プランを年末までに作成予定**。

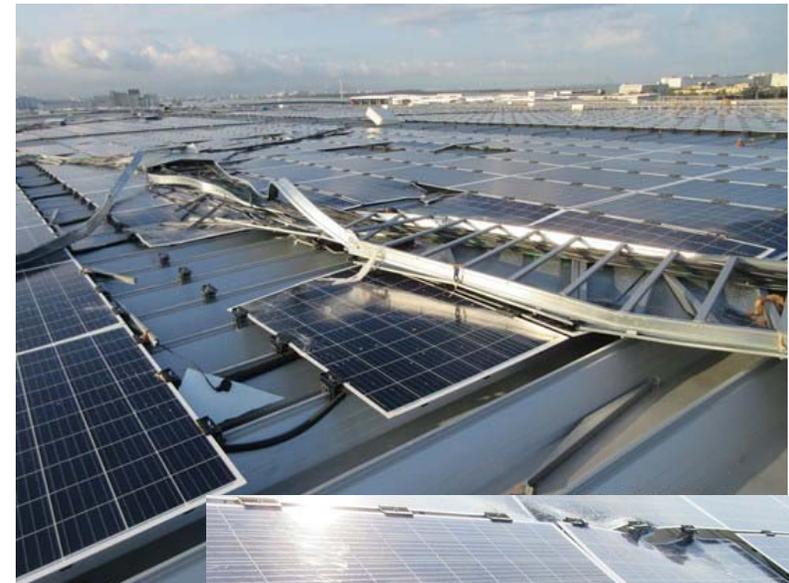
- ・ 設置場所：大阪府大阪市住之江区
- ・ 発電出力：6,500kW
- ・ 屋上に設置されていた太陽光パネルが強風により損壊・飛散（13,780枚/28,160枚）
- ・ パネルの取付金具は、パネル一部を挟み込んだ状態で屋根に残っている。
- ・ ケーブルラック本体の倒壊及びラック蓋・支持金具の飛散により被害が拡大。近隣の建物に飛散し、**建物を損傷**。
- ・ 破損したパネルから**発火**。（原因不明）

↓ パネルが損傷

- 台風21号による強風が設計風速を大幅に超過したことが原因と推定。
- 復旧にあたっては、風圧対策を行う。
- **沿岸部に設置する場合には、安全率に十分な裕度を見る等、慎重な設計が必要。**

- ・ 台風21号による強風が設計上の最大風速を大幅に超過したことが原因と推定（設計上の最大風速34m/s、地表面粗度区分Ⅲ）。

- ・ 応急措置として構外に飛散したパネルの破片等を撤去した。また、パソコンを解列し、全面的に運転を停止中。
- ・ 構内の撤去作業の時期は調整中。
- ・ パネル、支持物は、風圧対策を取った上で全面的な取換工事を行う。
- ・ 復旧工事は来年以降の見込み。

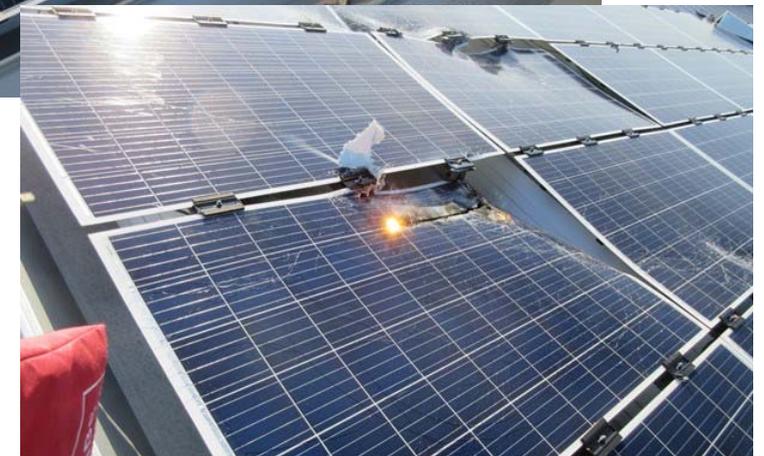
パネルが発火した状態→

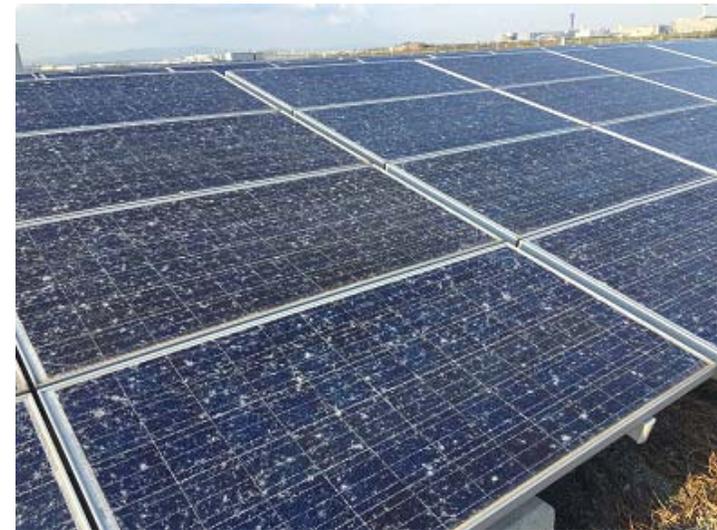
- ・ 設置場所：大阪府大阪市此花区
- ・ 発電出力：9,990 kW
- ・ 台風21号に伴う強風により、**風圧による応力の影響**でパネルが破損。
- ・ また、**構内外の砂利が飛散**し、パネルのガラス面に衝突し、破損。
- ・ 太陽光パネルの破損枚数（13,413枚/36,480枚）

↓ ガラスが粉々になったパネル

- 強風によりパネルの**耐荷重仕様値を超える外部圧力が生じ**、パネルのガラスが割れたと推定。加えて、構内外の**砂利が飛散**、パネルに衝突したため破損した。
- 耐荷重性能を向上させたパネルへの交換を予定、アスファルト舗装等による砂利の飛散防止を検討している。

- ・ 現在、絶縁抵抗測定の結果、異常がある回路はすべて解列し、発電所の正常部分のみ稼働している。
- ・ 風圧による破損対策については、正圧に対する耐荷重性能を向上させたパネルに交換予定。
- ・ 砂利飛散の対策として、通路のアスファルト舗装や粉塵飛散防止剤の散布を検討。
- ・ 復旧については、現在、交換用のパネル発注を予定しており、工事は来年早々に実施する見込み。

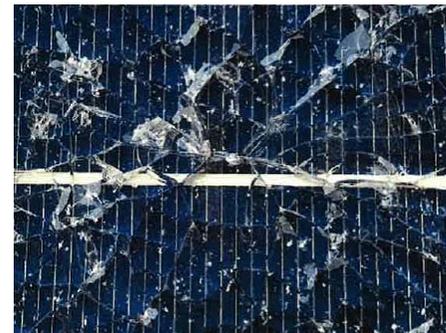
↑ 外部応力によるガラス割れ

- ・ 建設当時の技術基準に基づき、構造強度計算において地表面粗度区分Ⅲを適用しており、パネルの飛散は無かったが、当該発電所は海上人工島先端部の平坦な場所に設置されており、パネルの**耐荷重仕様値を超える圧力が生じ**、ガラス内部より全体が粉砕したと推定される。
- ・ 飛来物による破損については、強風により構外及び構内の保守作業用の通路に敷いた**砂利が飛散し**、パネルガラス面に衝突したことで、破損に至っている。

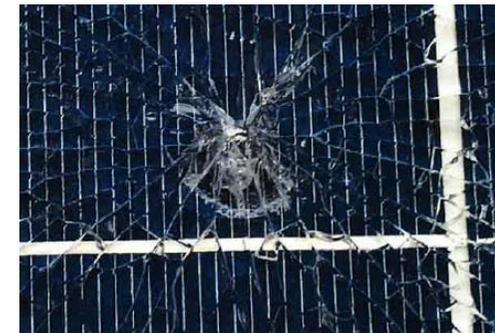
↑ 飛来物によるガラス割れ

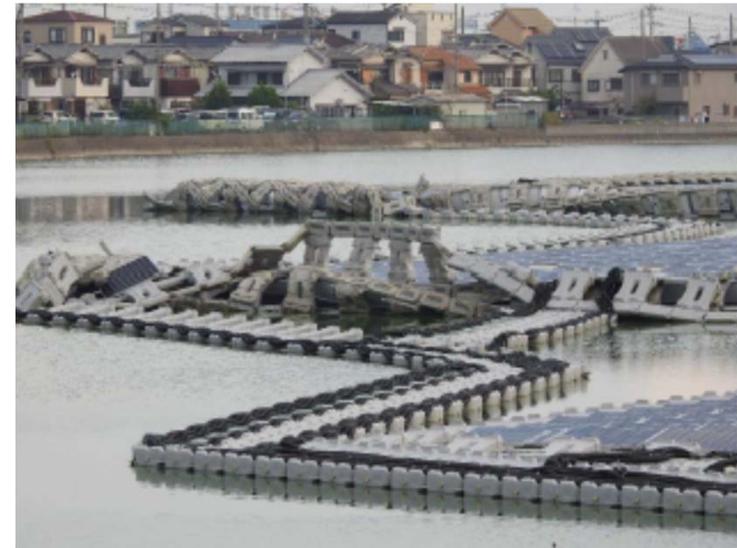
- ・ 設置場所：大阪府大阪狭山市
- ・ 発電出力：1,990kW
- ・ 台風21号に伴う暴風により、水上設置型太陽光パネルを係留するアンカーとフロートを接続するボルトが折損し、フロート全体が流され、パネルの一部が変形・破損した。
- ・ 太陽光パネルの飛散はなかったものの、フロート部分が風であおられ、パネル733枚が反り返る被害が発生。

↓フロートが暴風によりまくれ上がっている

- ボルトの強度不足等、複合的な原因により破損したと推定。
- ボルトの空洞内に金属製の芯を入れ、強度を上げることで対策する。

- ・ フロートとパネルの接続部やアンカーを含めた発電施設全体の強度は風速約60m/sに耐える設計であったが、アンカーとフロートを接続するボルトがプラスチック製で中心部に空洞があり、風速30～40m/sに耐える設計強度であった。
- ・ 台風21号に伴う大阪狭山市の最大瞬間風速は38.1m/sであり、現場における最大瞬間風速は40m/sを超えていた可能性があり、アンカーとフロートを接続するボルトの設計強度を超えた可能性がある。
- ・ さらに、暴風に伴い水流が発生したことも示唆され、複合的な原因により破損したと推定される。

- ・ 現在、破損したパネルを電氣的に切り離し、破損していない部分で発電中。
- ・ 対策としては、フロートとアンカーを接続するボルトの空洞内に金属製の芯を入れ、風速60m/sに耐えるよう強化する。
- ・ 今後、破損した部品の代替部品が届き次第、修繕を行って年内復旧予定。
