# 日の岬ウインドパーク風力発電所の 倒壊事故について

2018年11月26日

アドエコロジー株式会社

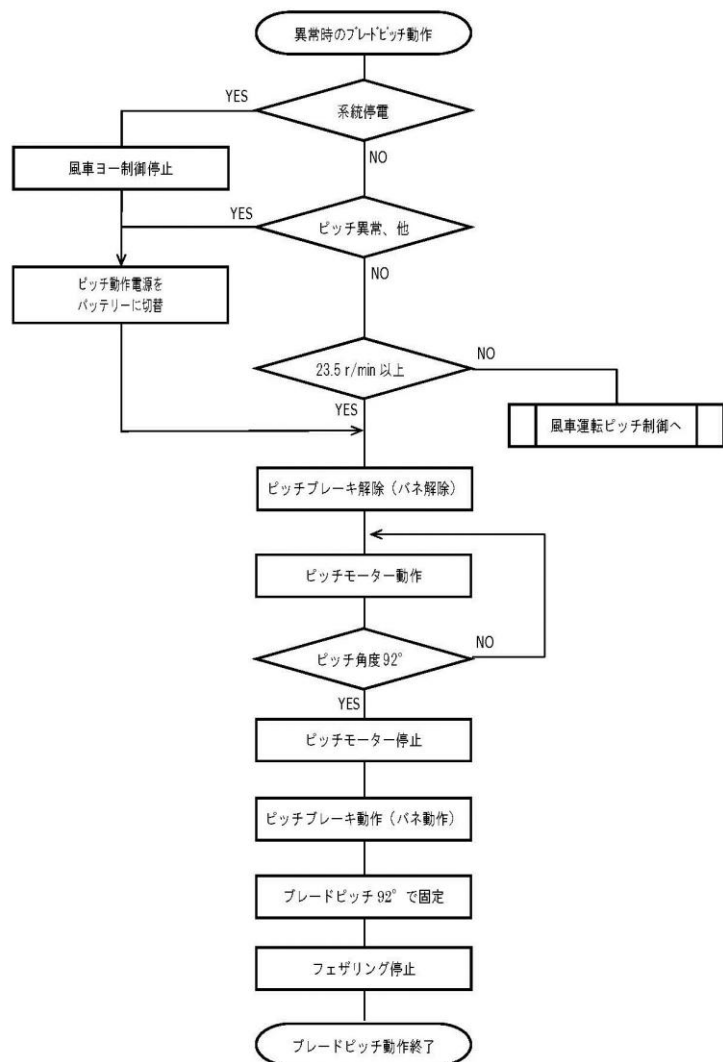
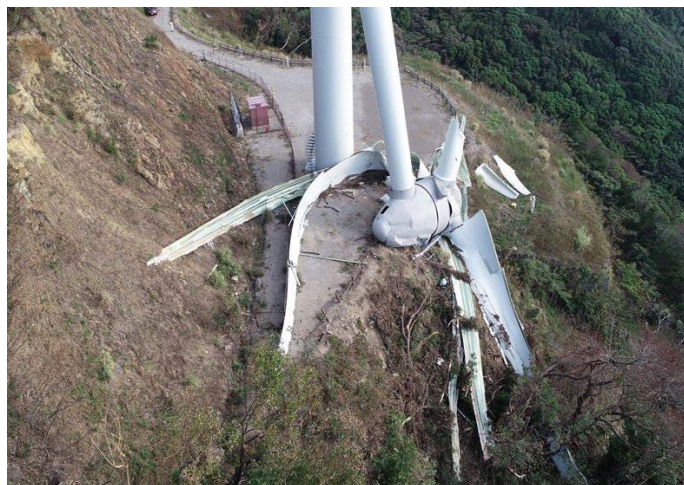
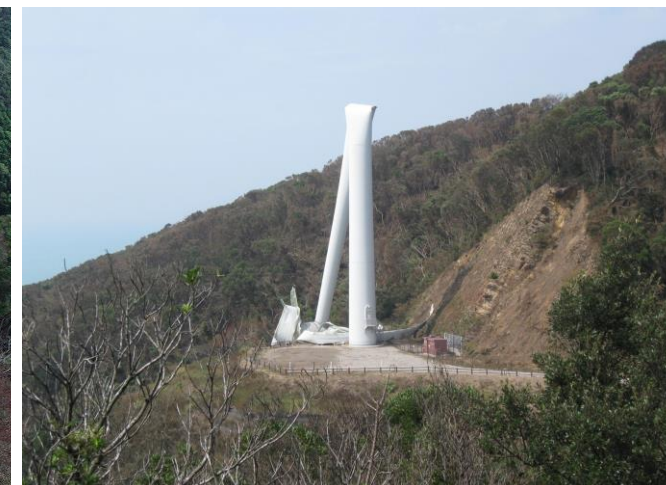
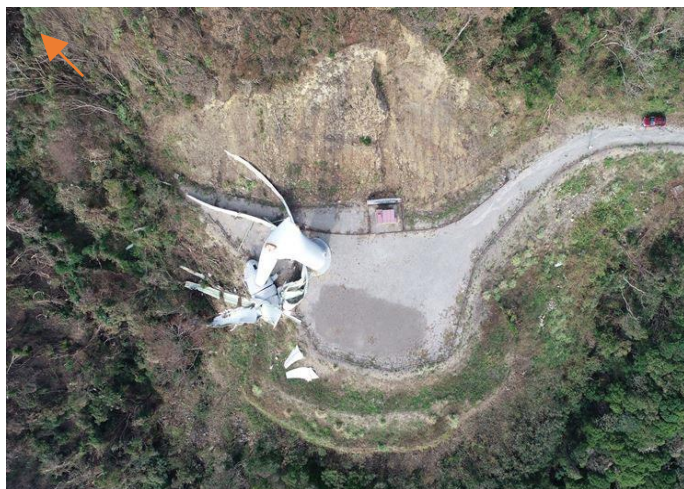
タワー中間部（約37m付近）より北西側へ座屈。

ブレードはナセル部に接続したまま、地上に落下。

地面のナセル向きがヨー制御停止時と異なる。

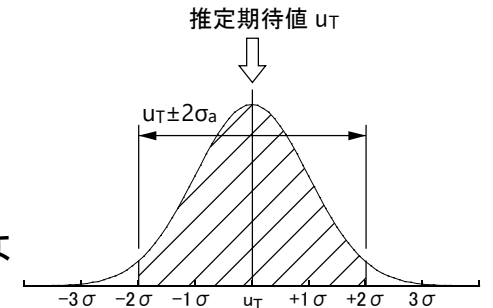
- 台風モデルから推定したハブ高さの最大風速の期待値 $u_T$ は**52.2m/s**
- 10分間平均風速は推定した $u_T$ を中心に分布し、正規分布と仮定するとその標準偏差 $\sigma_a$ は $0.1u_T$ とされる（安井他）。  
→ 推定のバラつき範囲を $\pm 2\sigma_a$ （信頼区間幅：約95%）とすると、**41.8~62.6m/s**となる。
- アメダス川辺の観測値から推定した風速は53.2m/s  
（ $\pm 2\sigma$ を考慮すると、**48.5~57.9m/s**）

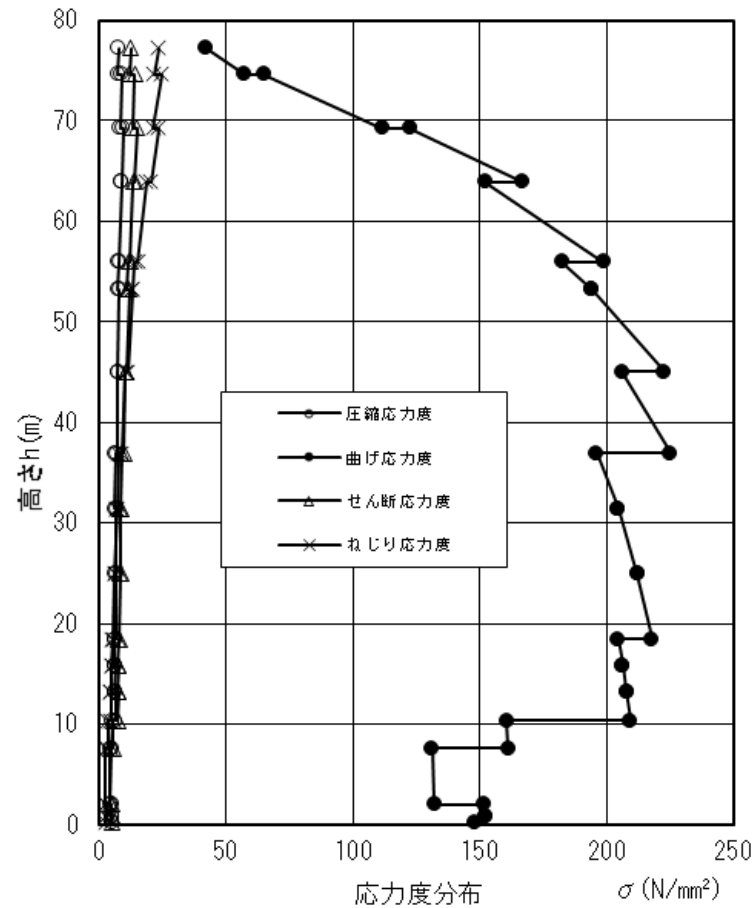
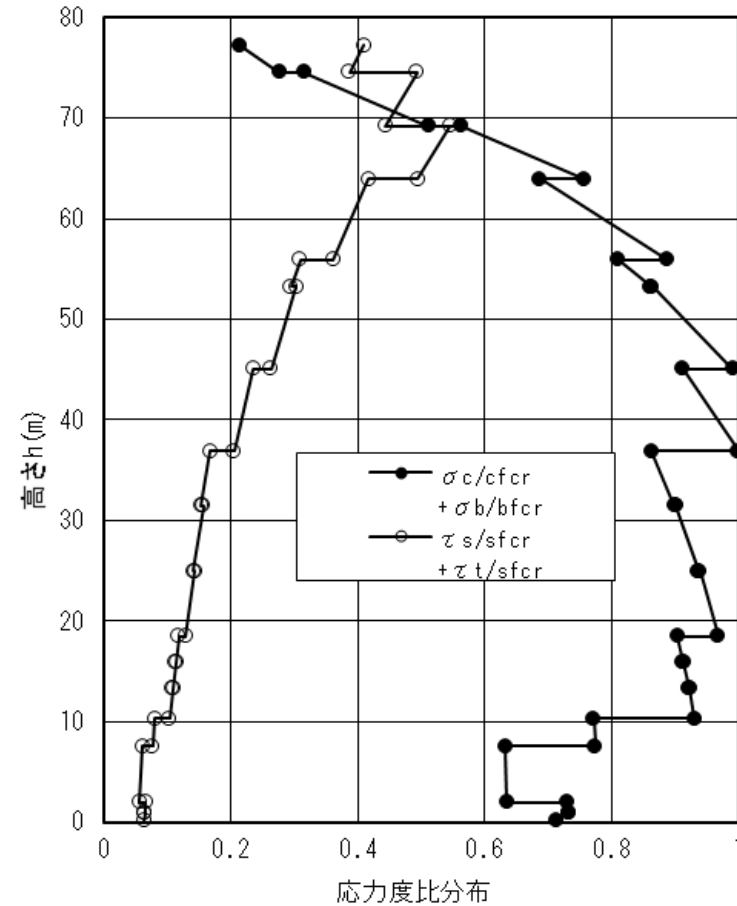
## 各風向断面照査結果 CASE1\_横風

横風	風向正面	風向 33 度	風向 45 度
設計風速 (m/sec)	63.09	178.74	82.94	74.26
座屈高さ (m)	36.9	36.9	36.9	36.9

■フロー①による推定風速は、**52.2m/S**（偏差  $2\sigma$  **41.8m/S~62.6m/s**）と算出されたが、フロー②による座屈耐力風速は、タワーに対して影響が大きいと考えられる横風の場合の計算値が**63.09m/s**（10分間平均風速）となり、推定風速は座屈耐力風速を下回る。

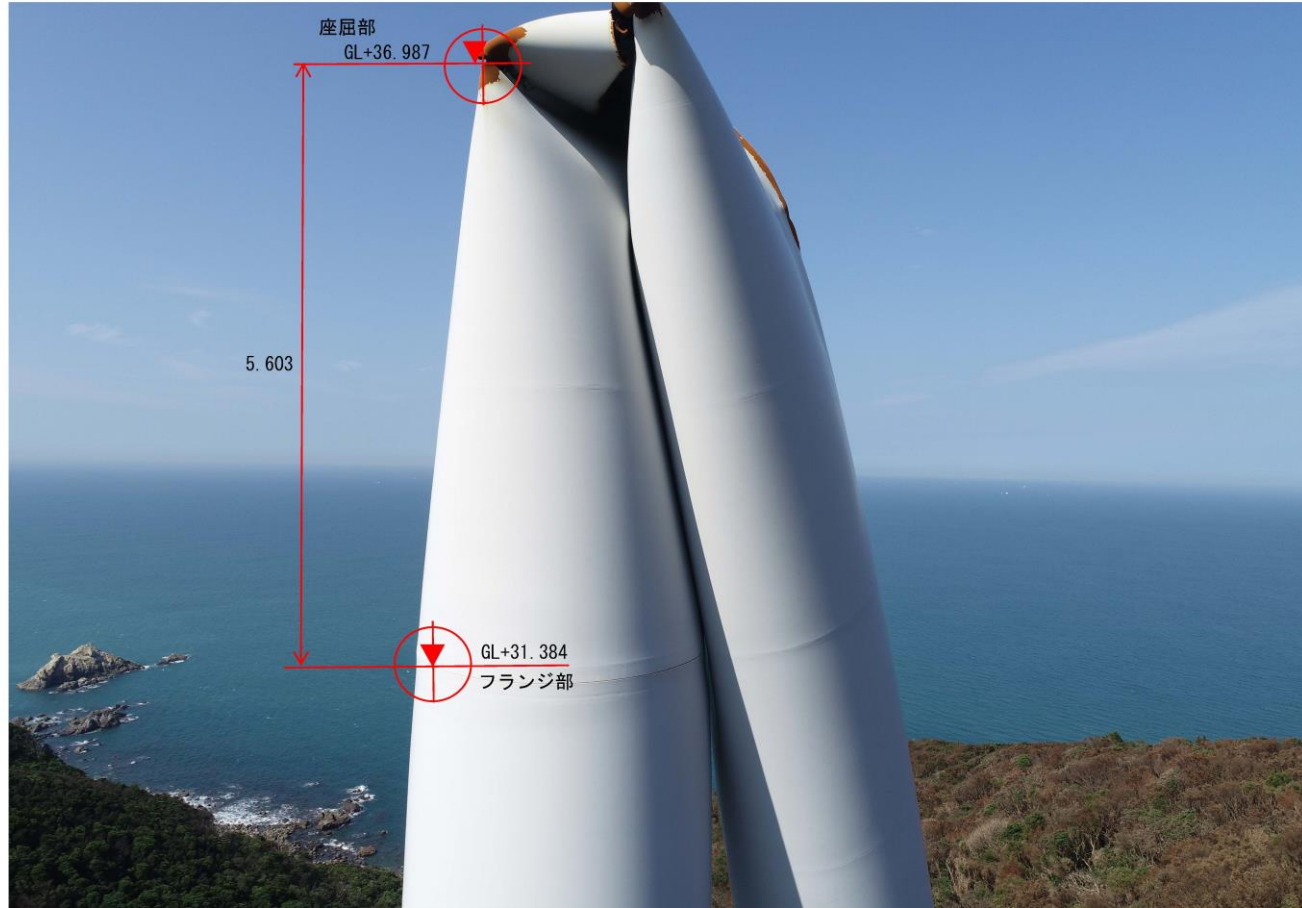
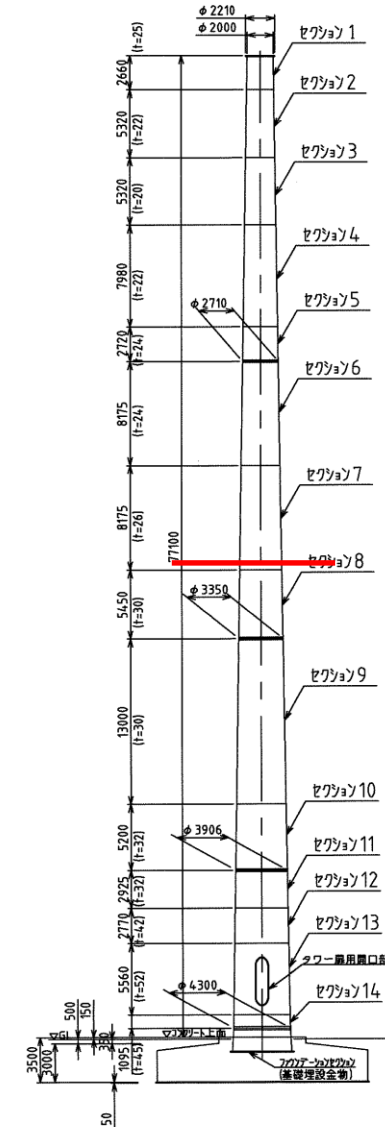
ドローン計測によるタワー折損部位置は、地上36.98m  
ここは板厚が30mmから26mmに下がる変位点

■タワー折損の位置は、実測未済であるが、ドローン計測（地上36.98m）とフロー②での算定結果（36.9m）は一致している。  
ここは板厚が30mmから26mmに下がる変位点でもあり、耐力的に一番弱い箇所である。なお、フランジでの折損は生じていない。
