福島第一原子力発電所の 敷地境界外に影響を与えるリスク総点検 ～ 検討結果 ～

2015年4月28日
東京電力株式会社

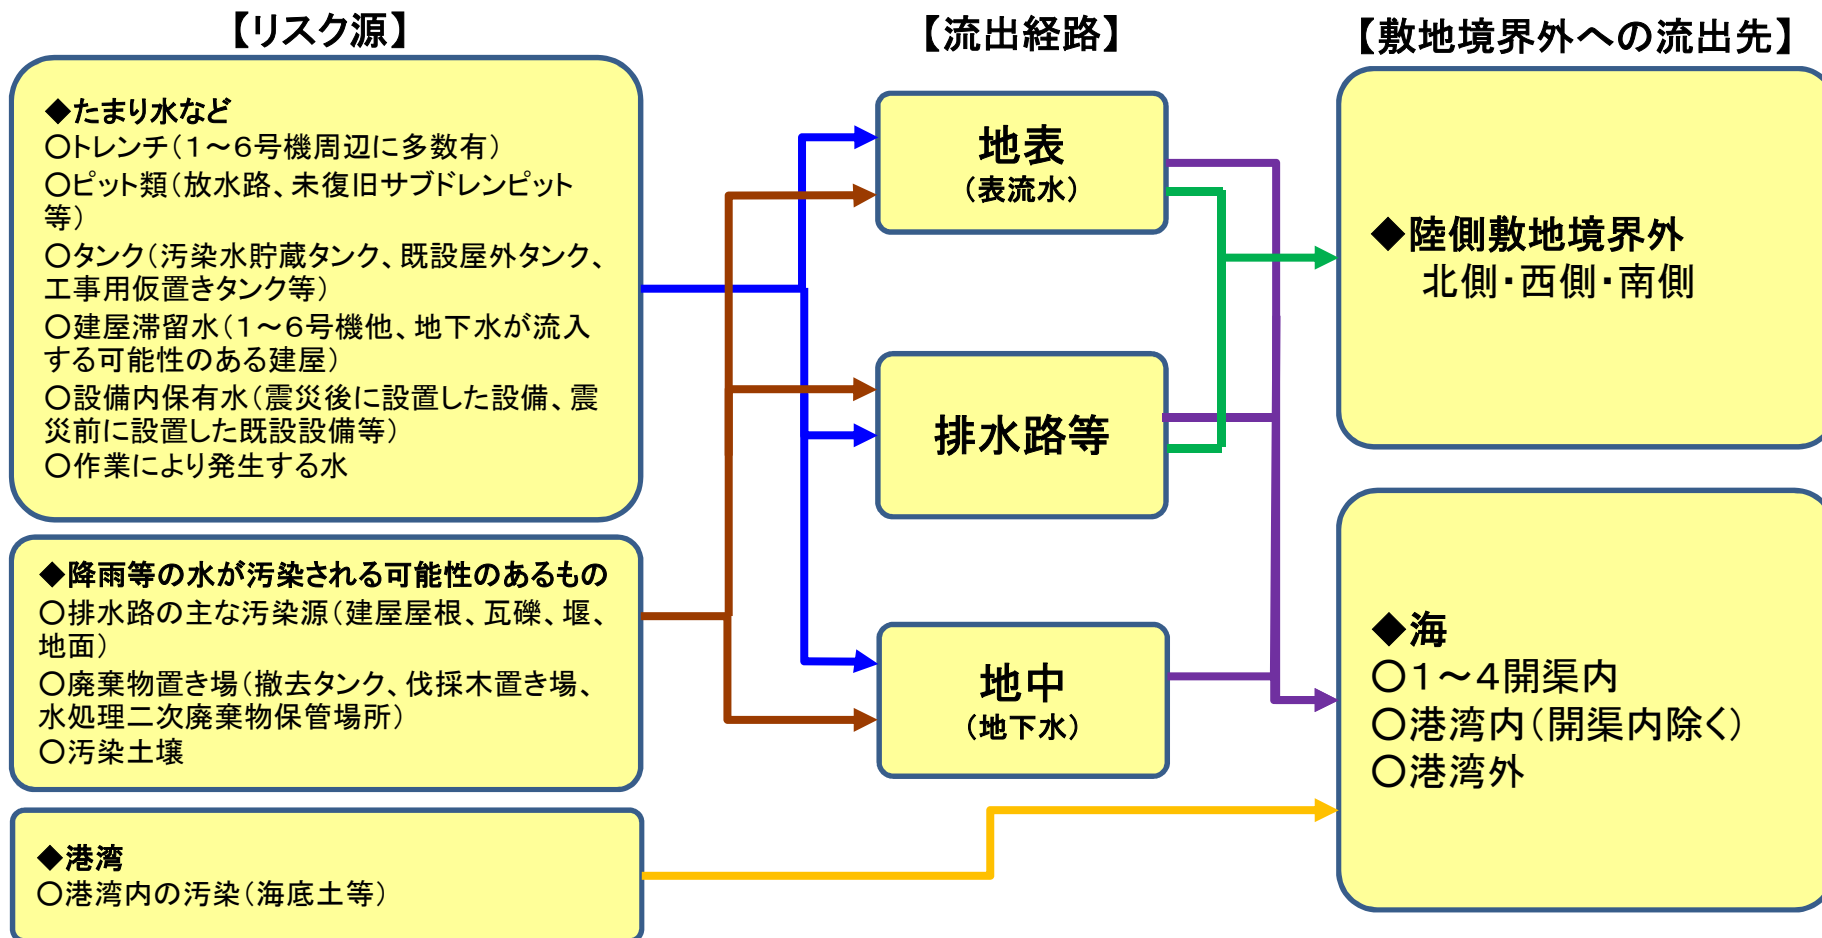
敷地外への流出の可能性のある経路(液体)

■対象項目の抽出に当たっては、リスク源の配置や想定される漏えい状況に応じ、敷地境界外に流出する経路を整理した。

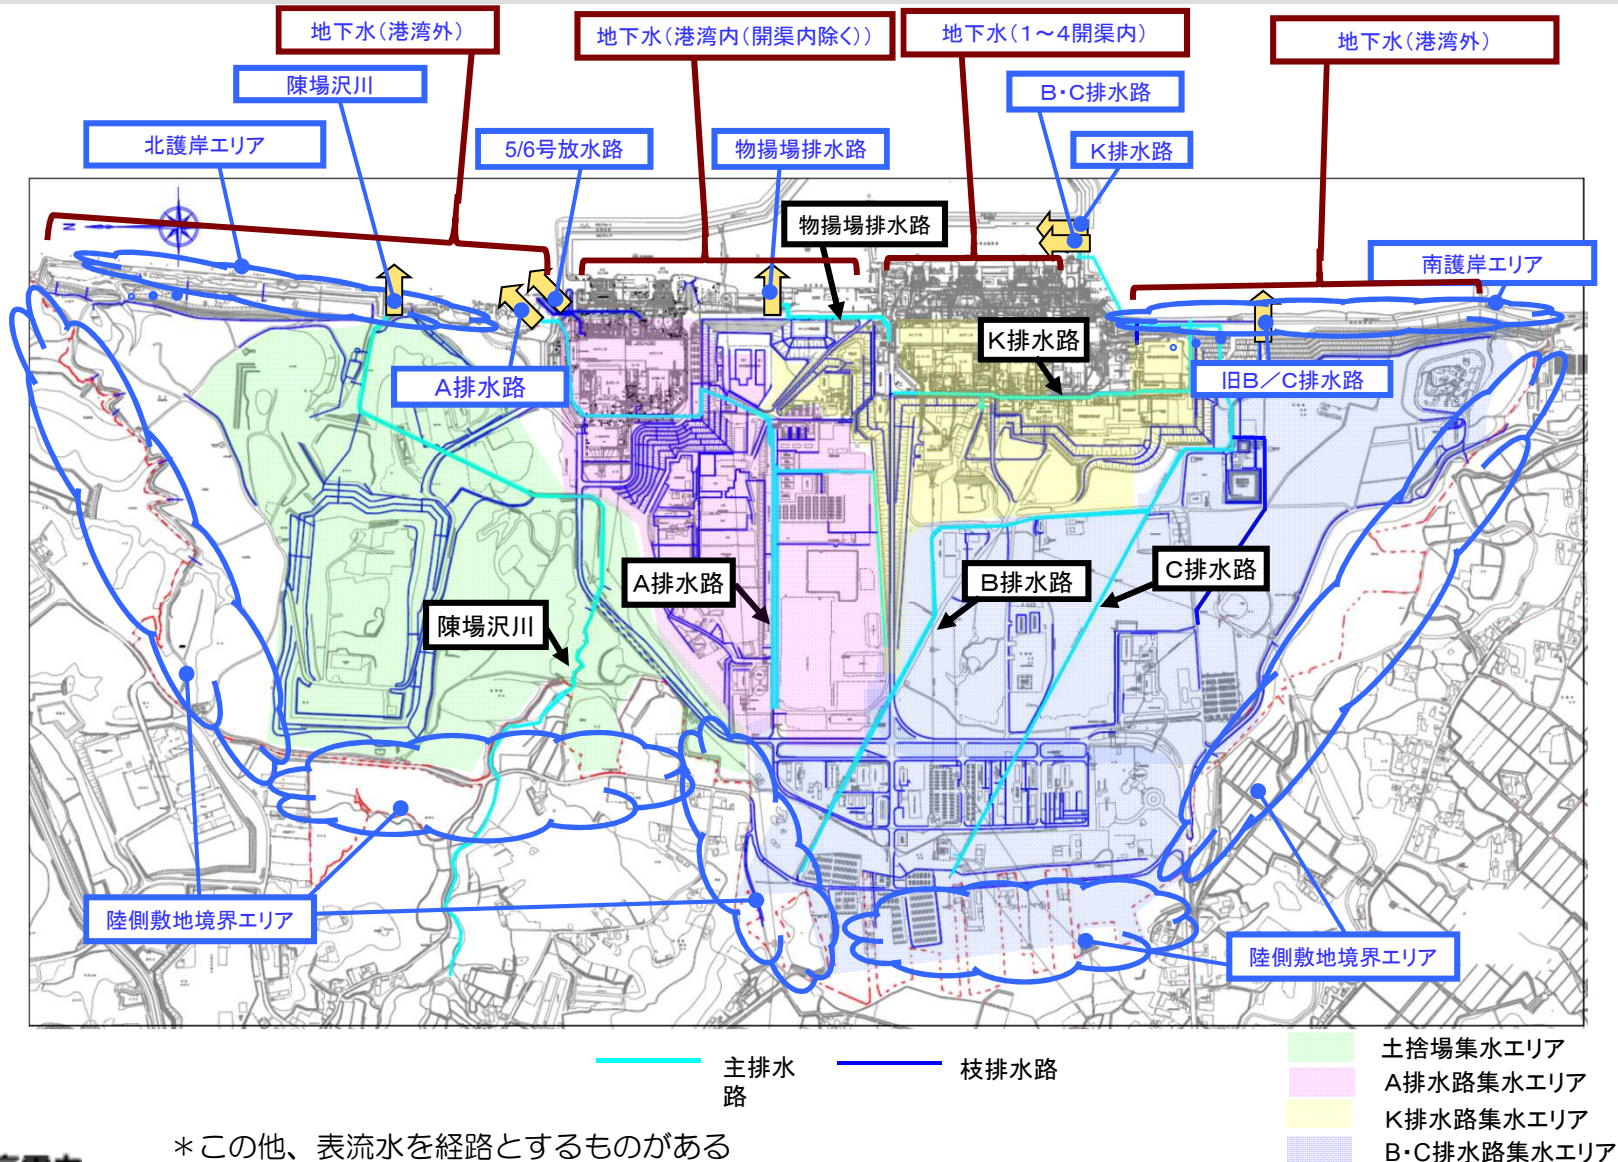
■ 流出経路については、現場確認等により敷地周辺の排水溝も含め整理した。

*この他、表流水を経路とするものがある
