福島第一原子力発電所 廃炉・汚染水対策に関する取り組みについて

2018年4月27日

東京電力ホールディングス株式会社

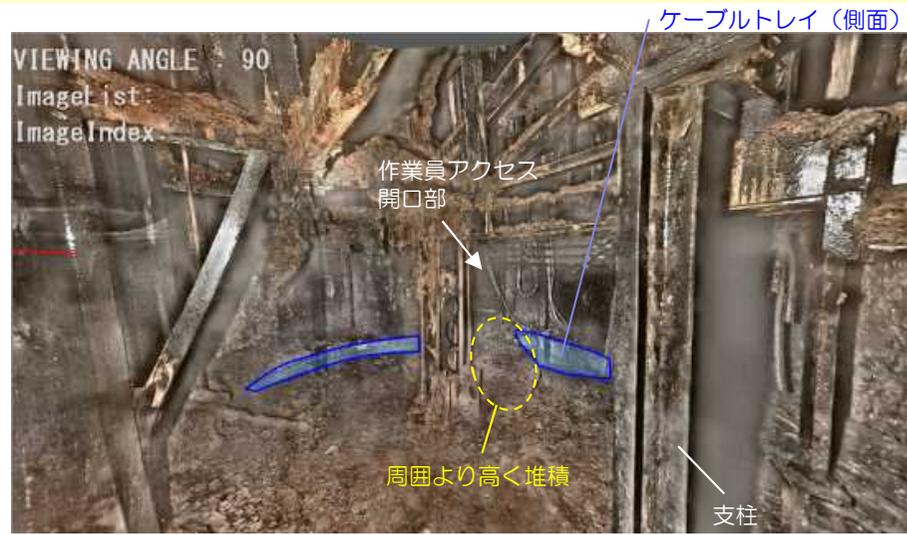
写真① ペDESTAL底部の状況

- 1月に実施した格納容器内部調査で取得した画像を分析した結果、燃料デブリを含むと思われる堆積物がペDESTAL底部に堆積している状況を確認しました。
- 底部には冷却水が降り注いでいることと、温度測定値が20℃程度であることから、堆積物は注水している冷却水により、安定した冷却状態が維持出来ていると考えています。
- ペDESTAL底部の堆積物は、周囲より高く堆積している箇所が複数あることから、燃料デブリの落下経路が複数存在していると推定しました。
- なお、支柱などの底部の構造物やペDESTAL内壁面において、大きな変形や損傷は確認されていません。

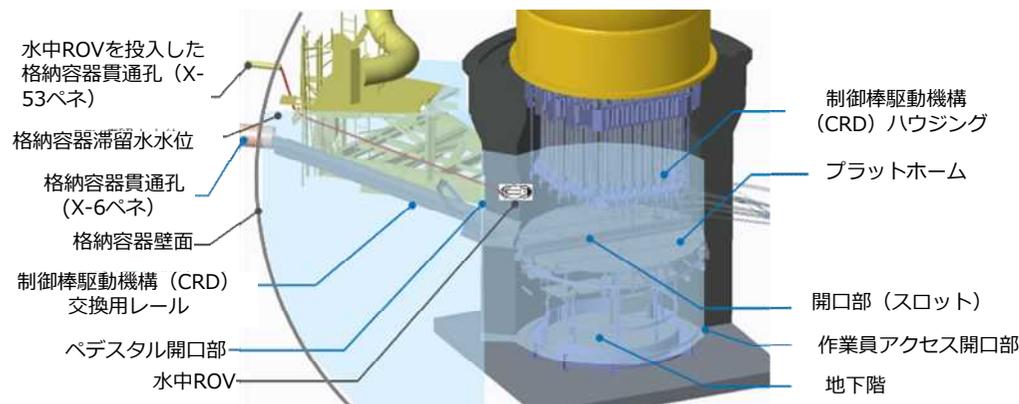
映像からの3次元復元

- 2017年7月に水中ROV（水中遊泳式遠隔調査装置）を用いてペDESTAL内の調査を実施し、グレーチング等の複数の落下物・堆積物や構造物の損傷、炉内構造物と推定される構造物等を確認しました。
- また、ペDESTAL内部の全体像を把握するため、調査で取得した映像による3次元復元を行いました。
- 復元により、回転式のプラットホームがレール上から外れ一部が堆積物に埋まっている状況等、構造物の相対的な位置を視覚的に把握することが出来ました。
- これらの結果を装置設計に活かす等、引き続き燃料デブリ取り出しに向けた検討を進めます。

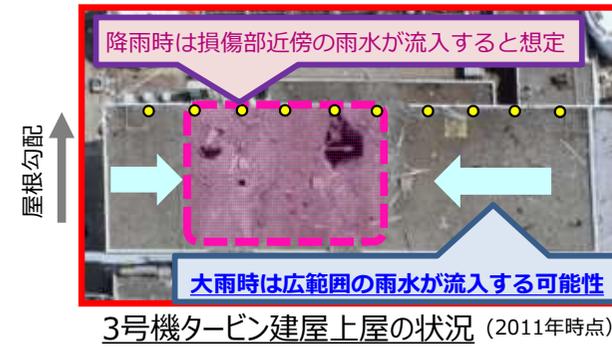
3号機タービン建屋上屋の状況 (2011年時点)

短期間に非常に多くの降雨があると、ルーフトレンからの排水が間に合わず、屋根損傷部から想定していた範囲より広範囲の雨水が流入して可能性を抽出しました。

- 大雨時は、舗装されていないエリアに降った雨水の土壌への浸透や、屋根損傷部から想定を超える雨水が建屋へ流入すること等により、建屋流入量が増加しています。
- 土壌浸透への対策として、雨水の浸透を抑制するフェーシングや、建屋周辺の地下水を汲み上げるサブドレン処理系統を強化する取り組みを進めています。
- 屋根損傷部等の経路からの建屋流入に対しては、損傷部への屋根掛け等の雨水対策や、流入経路の調査・対策を進めています。
- 引き続き、更なる汚染水発生量の低減に向けて、取り組みを進めます。
