# 福島第一原子力発電所 廃炉・汚染水対策に関する取り組みについて

2019年9月30日

東京電力ホールディングス株式会社

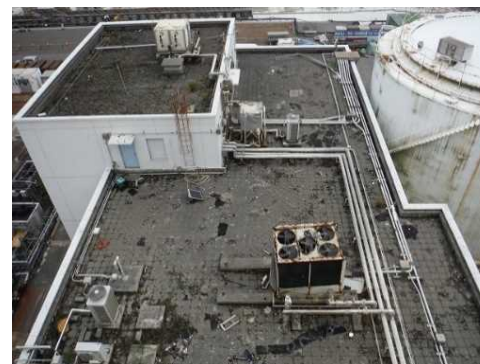
ガレキ撤去前

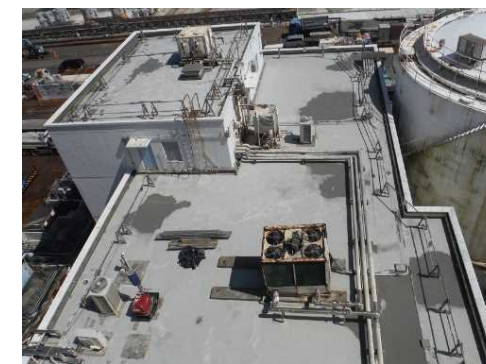
ガレキ撤去中（9月17日時点）

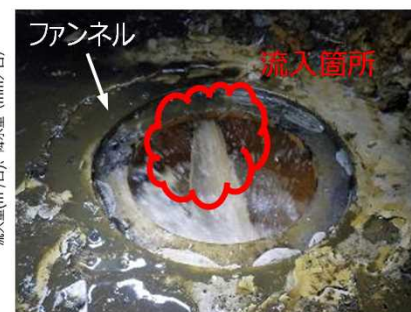
- サイトバンカ建屋への地下水流入量が2018年11月中旬から増加傾向を示し、約40m<sup>3</sup>/日まで増加していることを踏まえ、流入箇所調査を行った結果、地下1階のメンテナンスエリアのファンネル内部側面より地下水が流入していることを確認しました。
- 当該ファンネル近傍にコア抜きを行った結果、流入孔に繋がるビニールホースを確認したことから、2019年8月30日に止水材（発泡型ウレタン液）を注入し、ホース内及びホースとモルタルの隙間を閉塞しました。これにより、当該箇所からの流入がないこと、サイトバンカ建屋への地下水流入量が約0.2m<sup>3</sup>/日まで抑制されたことを確認しました。
- 引き続き、継続的な水位監視を行います。

止水対策実施前のファンネルへの流入状況

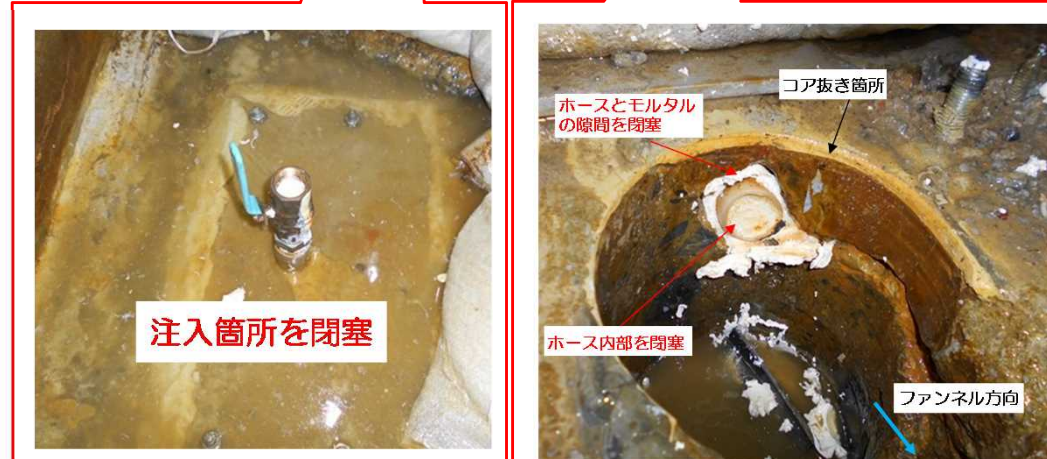
止水施工方法と閉塞状況

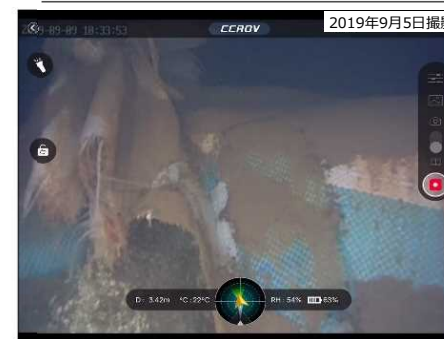
- 建屋滞留水処理完了に向けた、建屋床面の汚染状況を把握するためのデータ拡充を目的に、2018年12月にプロセス主建屋（以下、PMB）と高温焼却炉建屋（以下、HTI）の地下階の線量調査を行った結果、最下階において、高い空間線量率を確認しました。（PMB：最大2,600mSv/h、HTI：最大830mSv/h）
- 過去の汚染水対策の実績を調査したところ、震災直後に、それぞれの建屋にゼオライト土嚢を設置したことが確認できました。
- 現在の状況を確認するため、9月5日に、PMBに水中ドローンを投入し、線量調査及びゼオライト土嚢※の目視確認を行いました。
- 調査の結果、土嚢袋頂部付近で水中ドローンを着底させた状態で、最大線量率は3,000mSv/hであること。また、土嚢間では線量率が低下することから、地下階の高線量の主要因は、ゼオライト土嚢である可能性が高いことを確認しました。また、土嚢の一部が破損していることを確認しました。
- 今後、HTIについても準備ができ次第、調査を行う計画です。得られたデータを基に評価を進め、必要に応じて追加調査を実施します。

破損しているゼオライト土嚢

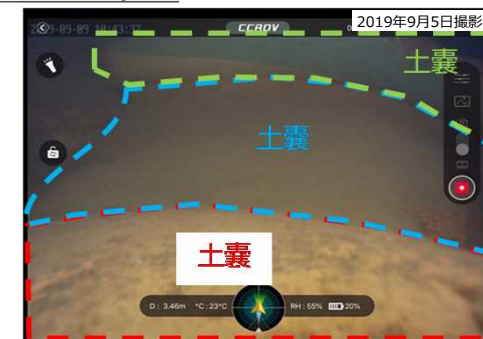
11m付近の縦に並んだ土嚢の状態

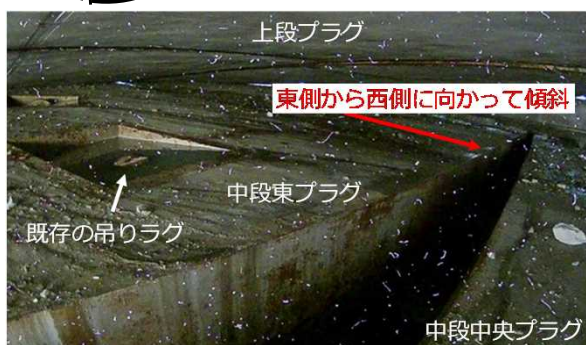
調査の結果、上段プラグと中段プラグの位置関係やプラグが傾斜していること、中段プラグ中央付近の空間線量率が高い傾向を確認しました。

中段プラグの状況

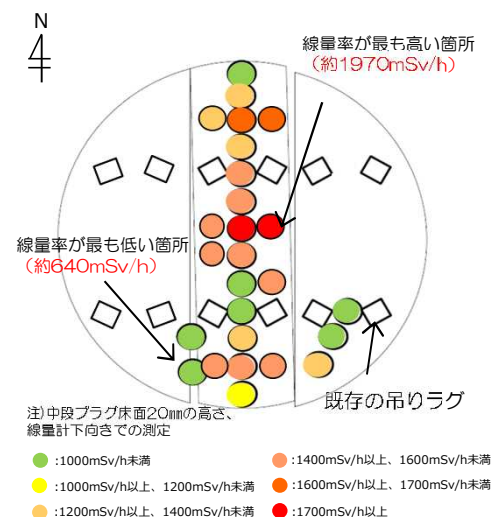
中段プラグ上 空間線量率分布

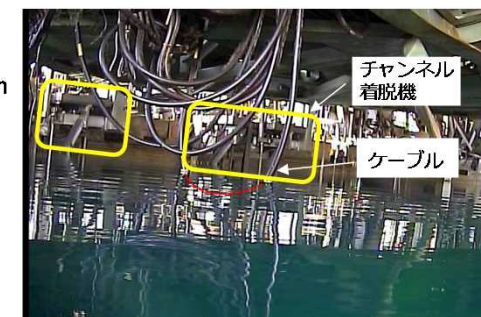
写真① 水平方向の状況

干渉物調査の準備作業として、プールの透明度調査を8月2日に実施し、照明等の環境を整えることで、7m程度の視界があること、燃料取扱機のケーブルが一部水没していること、燃料ラック上面にガレキが堆積していることを確認しました。

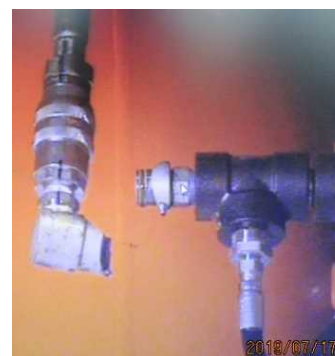
この不具合の1つとして、燃料取扱機の作動流体が流れるホースの継手部分が破損し漏えいしたことを確認しました。この原因として、繰り返し荷重の影響による疲労割れによるものでした。本対策として、当該継手の交換及び、サポートの設置を行いました。

継手破損状況

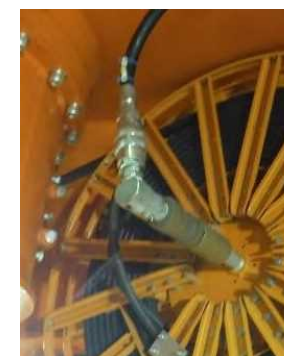
サポート設置前

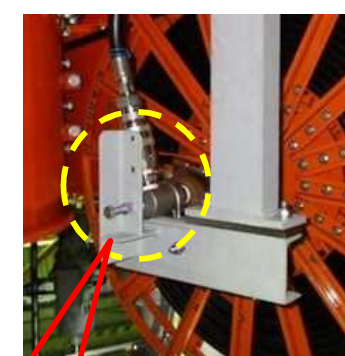
サポート設置後
