# 福島第一原子力発電所 廃炉・汚染水対策に関する取り組みについて

2019年1月10日

東京電力ホールディングス株式会社

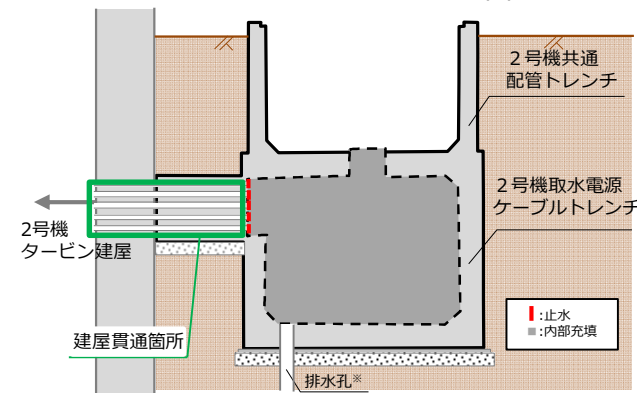
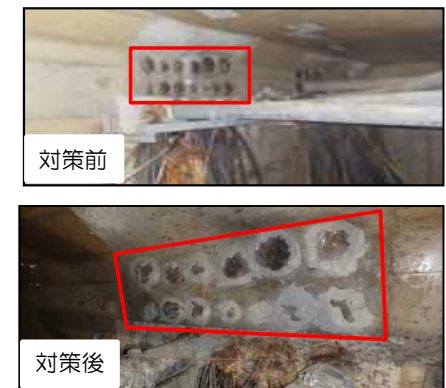
- 1、2号機タービン建屋近傍トレンチの貫通部止水・内部充填を7月より開始し、9月21日完了しました。
- 2号機原子炉建屋ルーフドレン破損箇所の補修を7月12日に完了しました。

止水状況

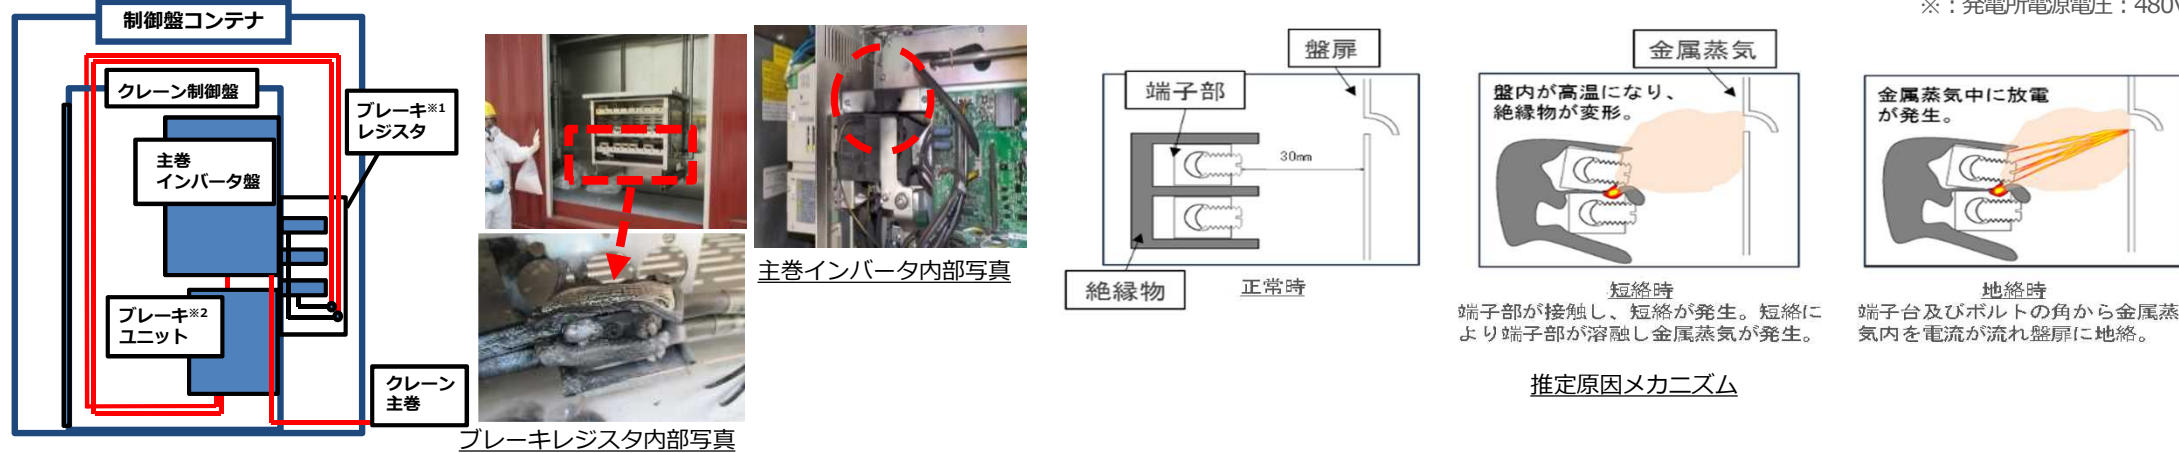
- 3号機の燃料取扱設備については、2018年3月15日の試運転開始以降、8月までに複数の不具合が発生しました。
- クレーン試運転において、制御盤内で不具合（異音の発生、すすの付着）が発生し、クレーンが停止。（5月11日）
- 原子力規制委員会による燃料取扱機の使用前検査中に制御系に関する異常を示す警報が発生し、動作不能。（8月8日）

本事象の原因として、ブレーキユニットのパラメータ設定が、米国出荷時の低い設定（米国での電源電圧380Vに合わせた設定）※のままとなっていたことが判明しました。そのため、ブレーキレジスタに連続して電流が流れる状態となっており、ブレーキレジスタ盤内が高温となり、端子台の絶縁物に変形し、端子台で短絡が発生しました。短絡時の放電により、ブレーキレジスタ盤内と端子台間で地絡が発生し、ブレーキレジスタから主巻インバータへ短絡・地絡電流が流れ、インバータ損傷したものと推定されます。この対策としてパラメータ設定を発電所電源電圧に変更し、損傷した部品の交換を行いました。

※：発電所電源電圧：480V

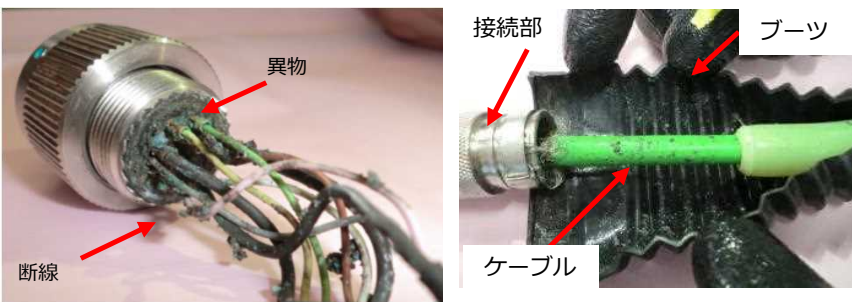
本事象の原因は、ブーツの隙間から接続部内部に雨水等が浸入したため、水分により腐食し、破断（断線）に至ったことが判明しました。燃料取扱機の停止は、制御装置が、制御ケーブルの断線を検知したことにより制御系の異常と判断し、停止に至ったと考えられます。併せて、類似箇所の制御ケーブルの調査をした結果、11ラインに抵抗値の異常を確認しました。また、その他防塵対策用グロメット※が組み込まれていないものも確認しました。この対策として、異常が確認された制御ケーブル11ラインに加え、ケーブル・コネクタ部の使用環境を考慮し、類似事象が懸念される部分の機外ケーブル合計112ラインの取替を行い、12月26日に完了しました。

腐食・断線が確認されたケーブル

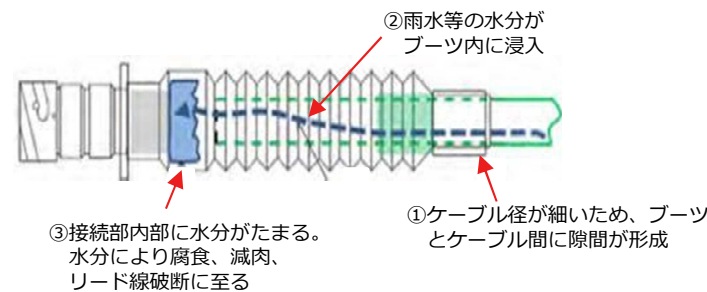
損傷メカニズム（推定）

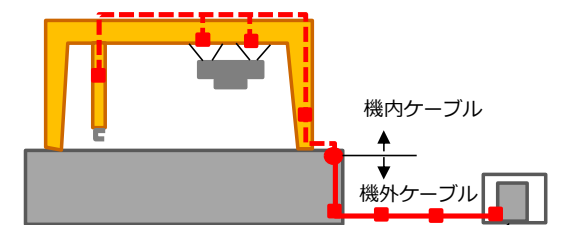
ケーブル・コネクタ部の交換状況

機外ケーブル112ライン、機内ケーブル3ラインのケーブル交換を実施
