# 3号機廃棄物地下貯蔵建屋(FSTR) 廃スラッジ貯蔵タンク(A)側板の変形について

2015年6月25日

東京電力株式会社

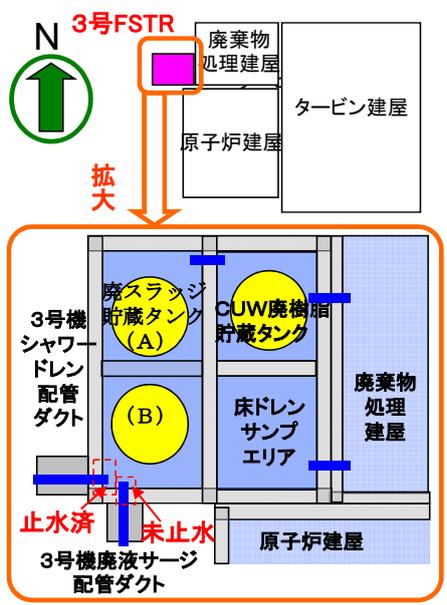
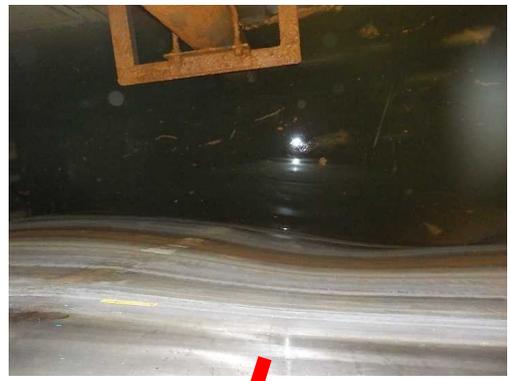
## 1. タンク側板変形の状況

- 2015年6月18日に3号機FSTR地下滞留水を3号機廃棄物処理建屋に移送し水位を低下させたところ、廃スラッジ貯蔵タンク(A)側板の一部に変形が確認された。

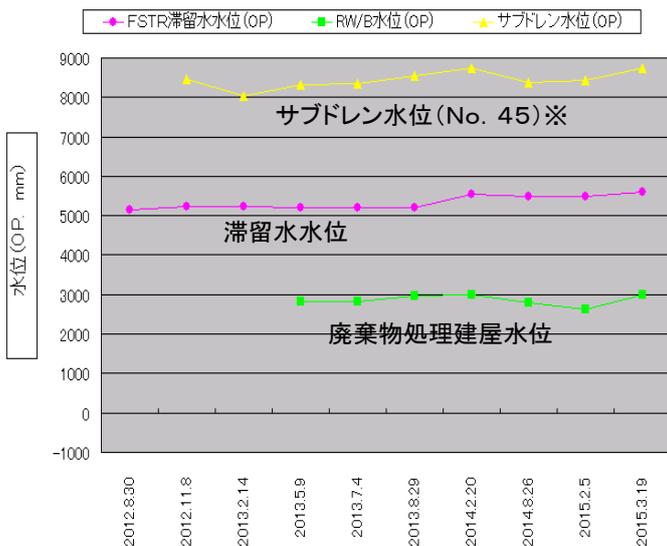
3号FSTR水位(廃スラッジ貯蔵タンク室)

滞留水の水位は概ねOP.5000～5500程度であり、サブドレン水位を十分下回っている。

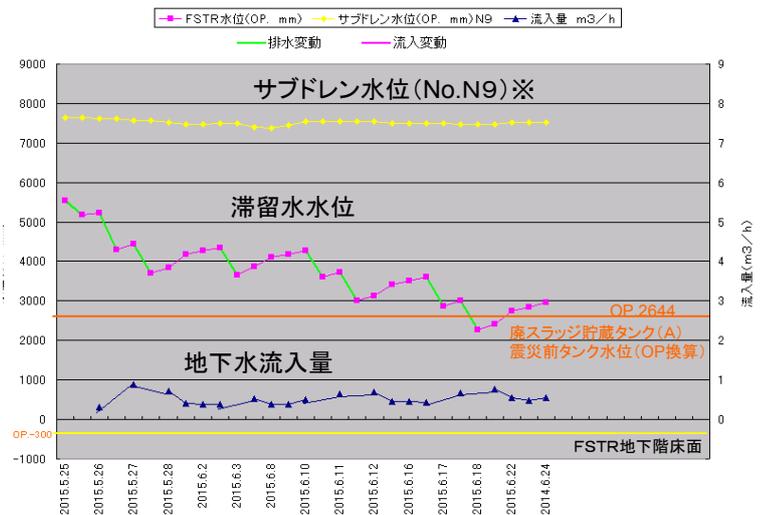
滞留水水位はサブドレン水位を十分下回っている。

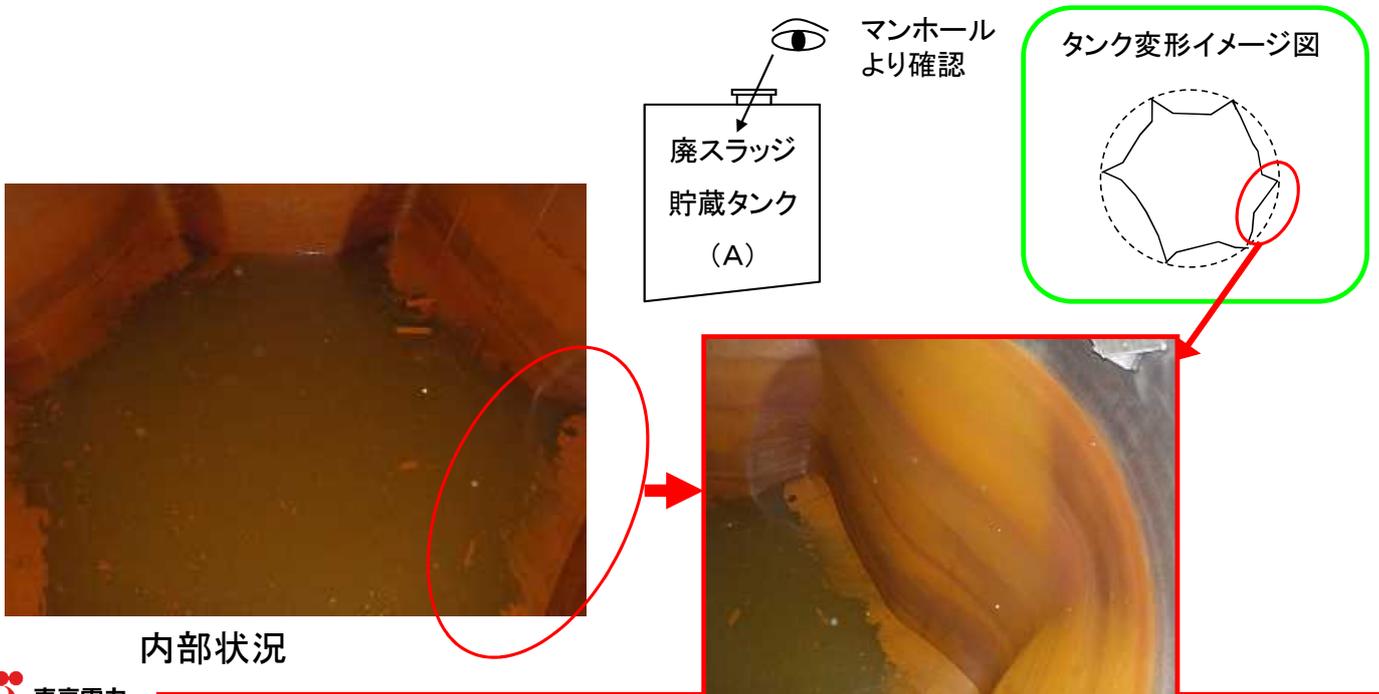
タンク内確認時、廃スラッジ貯蔵タンク(A)内面にて六角状の変形が確認された。

なお、同建屋に設置されている他のタンク(廃スラッジ貯蔵タンク(B)、CUW廃樹脂貯蔵タンク)に変形は確認されなかった。

- 廃スラッジ貯蔵タンク(A)側面変形の原因調査
- 廃スラッジ貯蔵タンク(A)内部水および滞留水の処理方法について検討

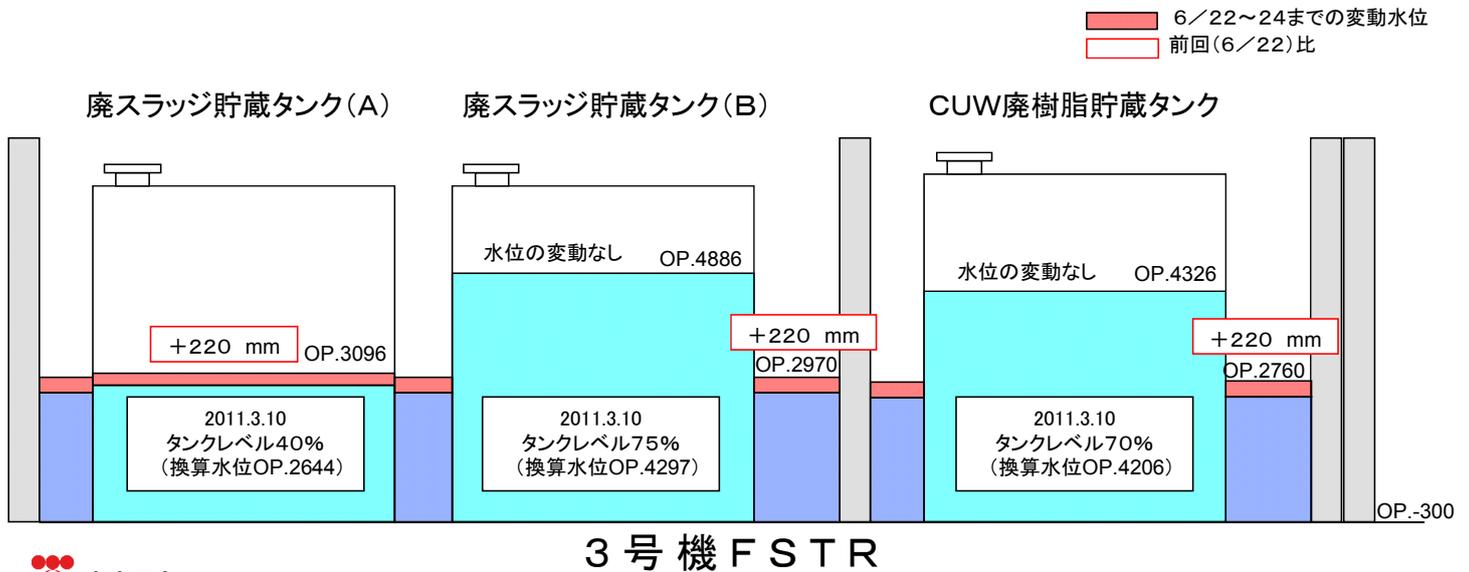
- ・廃スラッジ貯蔵タンク(A)について、2015.6.22にタンク内水位を測定し、2015.6.24に再測定を実施した結果、滞留水の水位増加幅と同じ水位増加が確認された。
- ・廃スラッジ貯蔵タンク(B)およびCUW廃樹脂貯蔵タンクについては、滞留水の水位が増加しても、タンク内部の水位に変動は確認されなかった。
