ジャバラハウス内における 淡水化装置(RO3)からの 堰内漏えいについて

平成27年7月30日
東京電力株式会社

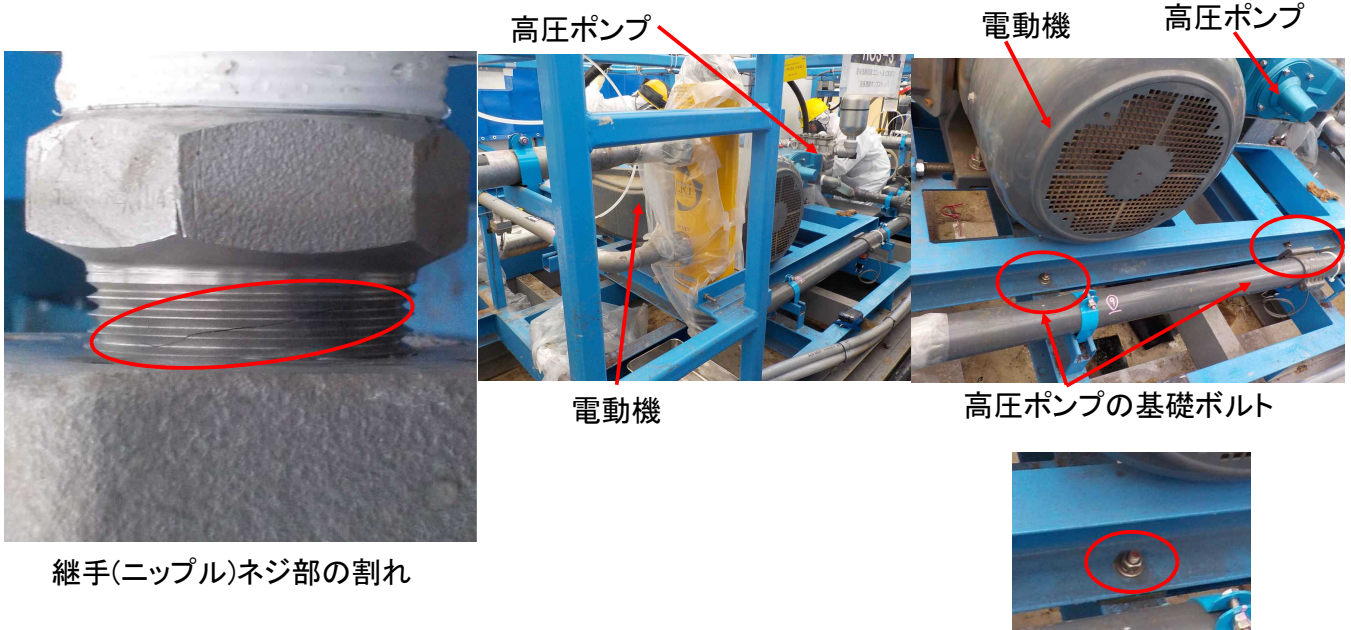
継手部他の写真

- ・継手(ニップル)ネジ部に円周上の割れを確認(継手のネジ部に緩みはなし)
- ・高圧ポンプ基礎ボルト(4本)の緩みを確認

継手(ニップル)ネジ部の割れ

プランジャーポンプの振動で基礎ボルトが緩み、緩んだことで振動が増加し、剛性の弱い継手部に割れが発生したものと推定されるが、詳細調査を実施予定。

- ・RO3-3については調査及び部品交換・試運転を予定。
- ・他スキッドについては、RO3-4と同様の点検(継手部点検とボルト廻り止め)を予定。

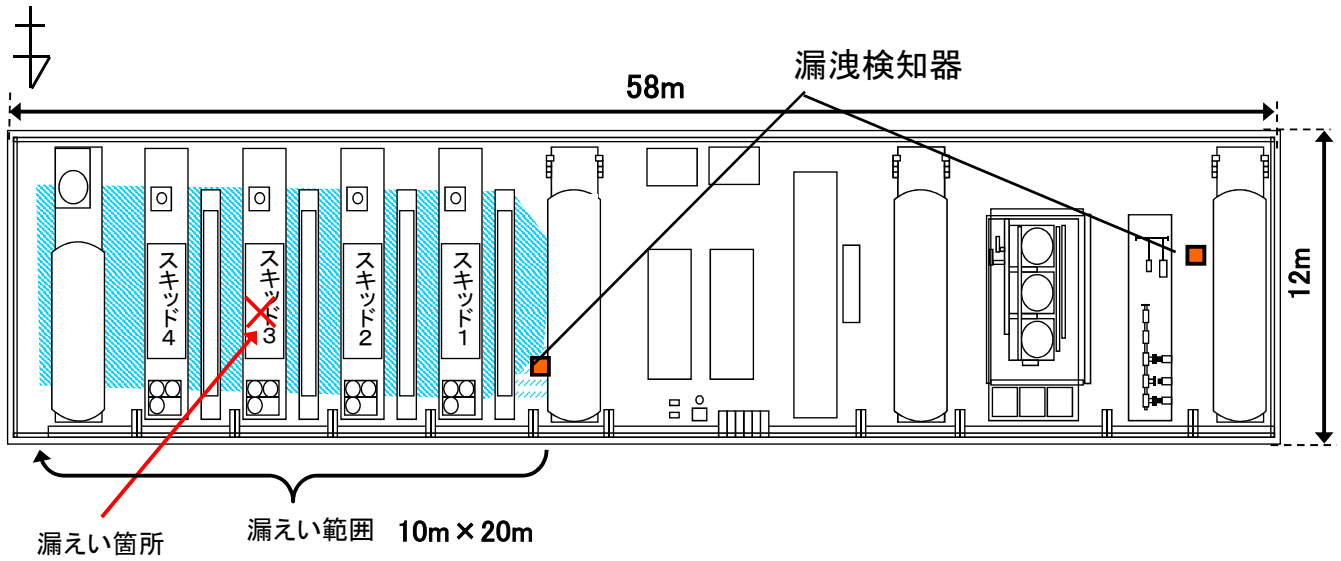
淡水化装置(RO3)漏えい箇所

漏えい量2.5m³

(≒「10m × 20m × 平均深さ0.5cm」+「吸水材20リットル × 60個」)
