1号機放水路サンプリング結果

2号機放水路サンプリング結果

3号機放水路サンプリング結果

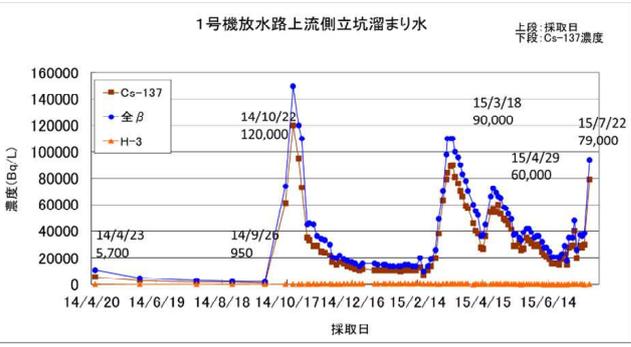
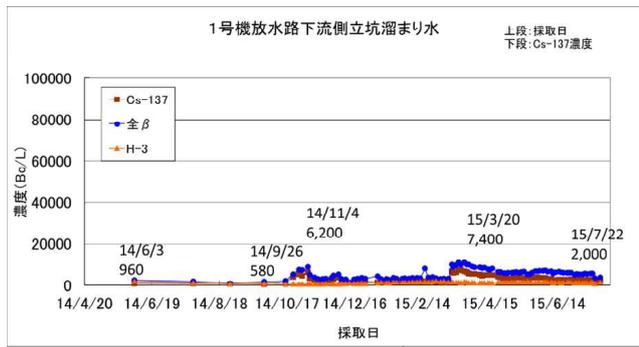
- 1号機放水路上流側立坑溜まり水のセシウム137濃度は、7/16日の降雨による影響と思われる濃度上昇を確認。
- 下流側では、濃度上昇は見られていない。
- 放水路出口（放水口）へのゼオライトの設置は完了しており、準備が整い次第放水路溜まり水の本格浄化を開始する。

1号機上流側立坑流入水
(1号T/Bビルドレ)
・T/B東側地表)
調査日：14/10/6
Cs134：420
Cs137：1500
全β：1400
H3：9.9
(単位：Bq/L)

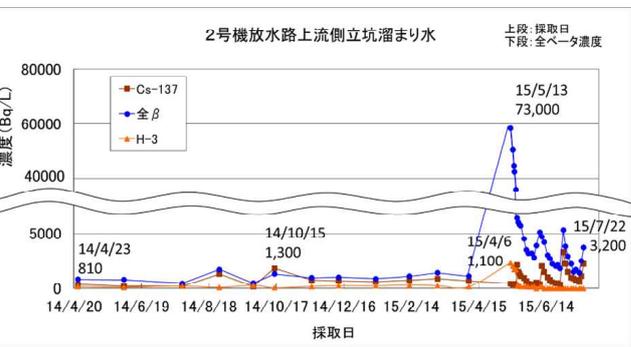
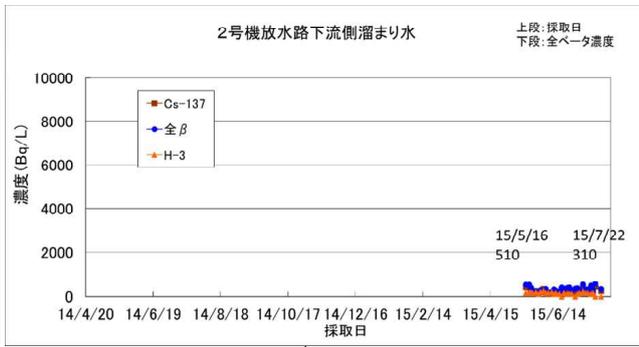
- 2号機放水路上流側立坑の溜まり水の全ベータ濃度は、降雨により上昇下降を繰り返しつつ低下傾向。
- 5/13以降の全ベータ濃度の変動は、雨水排水の流れ込みによるセシウム濃度上昇によるものと考えられる。
- 放水路下流側（放水口）の全ベータ濃度も低濃度のまま上昇は見られていない。
- 5/13の濃度上昇は、一時的な少量の流入があったものと考えられるが、原因は調査中。

2号機上流側立坑南側流入水
(3号T/Bビルドレ)
・T/B東側地表)
調査日：15/5/19
Cs134：1,500
Cs137：5,700
全β：7,700
H3：ND(110)
(単位：Bq/L)

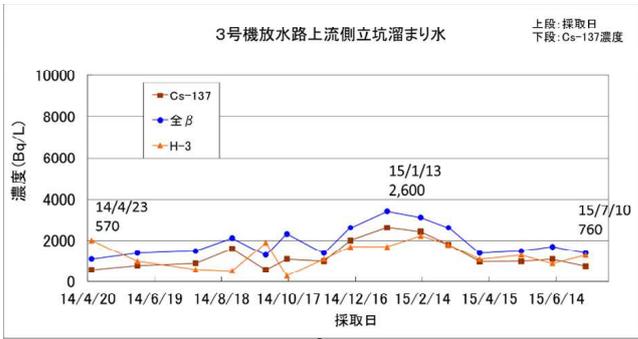
- 3号機放水路の上流側立坑溜まり水のセシウム濃度は、1,000~2,000Bq/L程度で推移。
- 降雨時の雨水流入により、一時的にセシウム濃度が上昇するものの、拡散や希釈、沈降等により濃度が低下しているものと考えられる。
- 放水口へのゼオライトの設置は完了。
- 引き続きモニタリングを継続する。

3号機上流側立坑流入水
(3号S/Bll-7ドリ・T/B東側地表)
調査日: 14/6/12
Cs134: 1,400
Cs137: 4,100
全β: 4,800
H3: ND(9.4)
(単位: Bq/L)

3号機下流側立坑流入水
(4号T/B建屋周辺雨水)
調査日: 14/6/12
Cs134: 1,000
Cs137: 2,800
全β: 3,900
H3: 13
(単位: Bq/L)

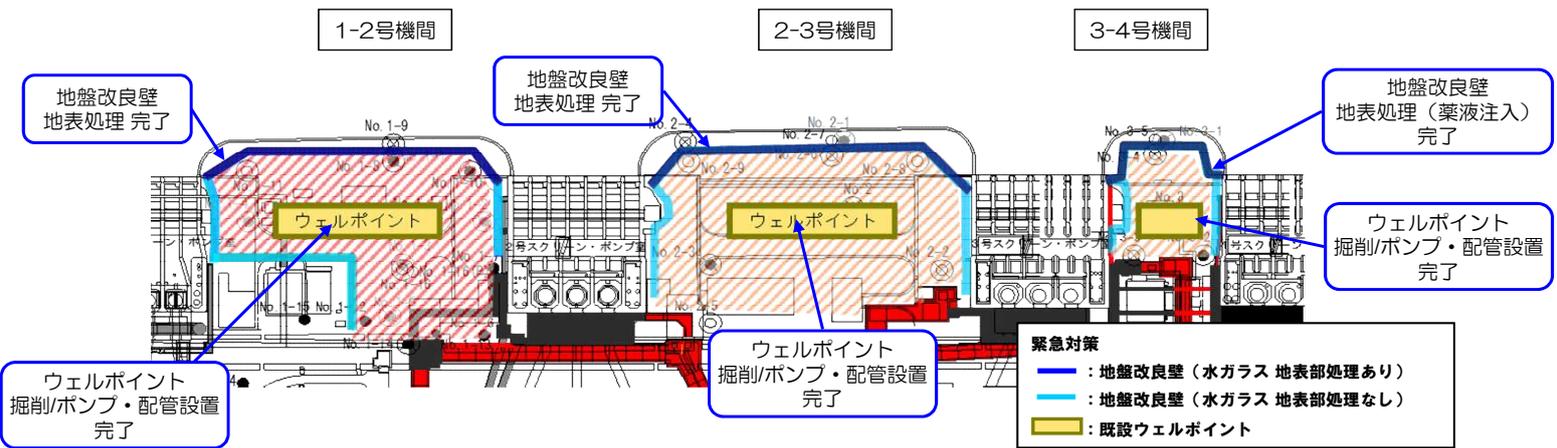
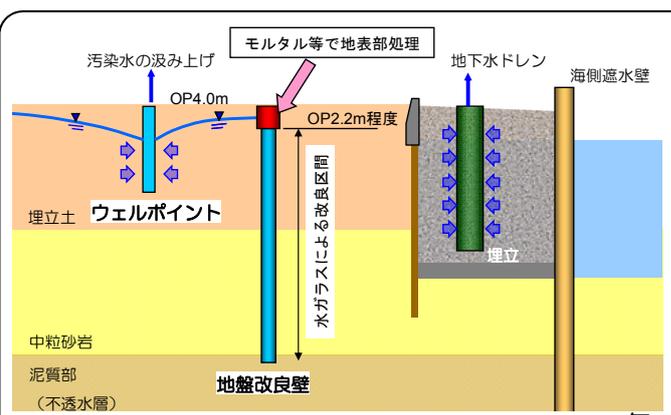
各エリアの工事状況

エリア	地盤改良壁 地表処理	ウェルポイント 設備変更 *注2
1-2号機間	OP+4.0mまでモルタル置換 2014/1完了	掘削/ポンプ・配管設置 2015/04完了
2-3号機間	OP+4.0mまでモルタル置換 2015/2完了	掘削/ポンプ・配管設置 2015/6完了
3-4号機間	OP+3.5m*注1まで薬液注入改良 2015/3完了	掘削/ポンプ・配管設置 2015/6完了

*注1: OP+3.5~4.4mの地表改良 (モルタル置換) を2015/06完了
*注2: 周辺地盤の透水性を向上させ、今後試験稼働の予定。なお、地下水くみ上げは既存ウェルポイントを使用中(2015/07)
