## 発電所内のモニタリング状況等について (1~3号機放水路の調査状況等について)

# 2015年8月27日 東京電力株式会社

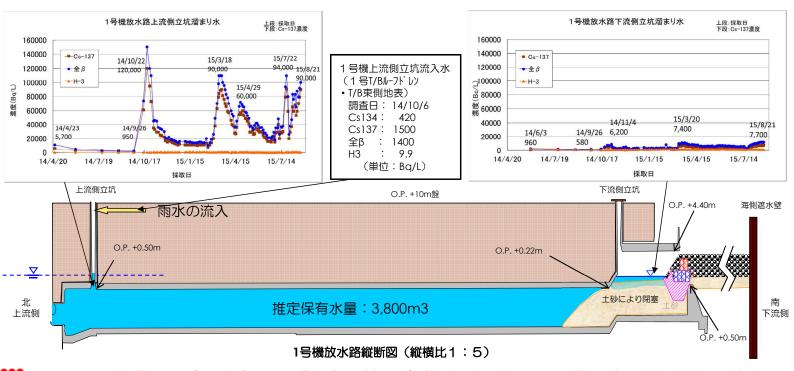
## 1号機放水路サンプリング結果

- 1 号機放水路上流側立坑溜まり水のセシウム137濃度は、7/16日及び20日の降雨による影響と思われる濃度上昇を 確認。その後も、降雨の影響と思われる濃度の変動を確認。
- 下流側では、7/24頃から若干濃度が上昇し、現在は横這い状態。
- 放水路出口(放水口)へのゼオライトの設置は完了しており、準備が整い次第放水路溜まり水の本格浄化を開始する。

放水口内への立ち入りができなくなったことから、3/20より放水口上部開口部から採水することとし : 放水口へのゼオライト設置により、

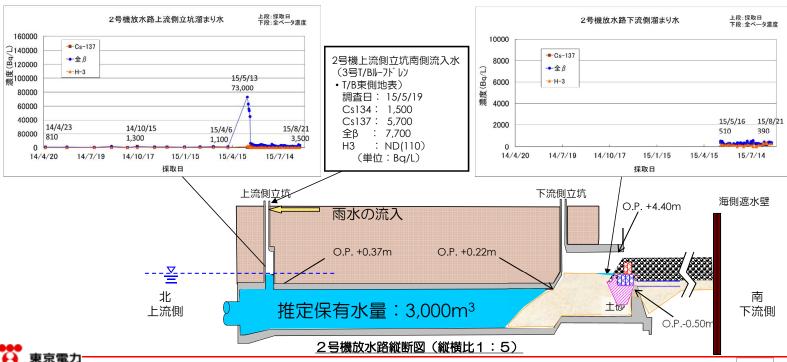
### 2号機放水路サンプリング結果

- ■2号機放水路上流側立坑の溜まり水の全ベータ濃度は、降雨により上昇下降を繰り返しつつ低下。
- ■5/13以降の全ベータ濃度の変動は、雨水排水の流れ込みによるセシウム濃度上昇によるものと考えら
- ■放水路下流側(放水口)の全ベータ濃度も低濃度のまま上昇は見られていない。
- ■5/13の濃度上昇は、一時的な少量の流入があったものと考えられるが、原因は調査中。

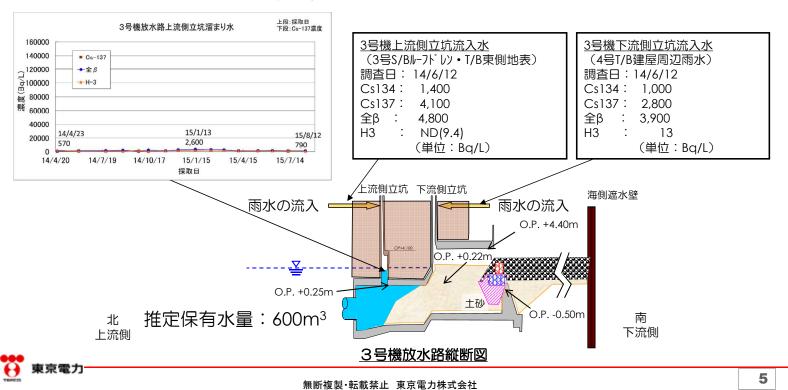
## 3号機放水路サンプリング結果

- ■3号機放水路上流側立坑溜まり水のセシウム濃度は、1,000~2,000Bg/L程度で推移。
- ■降雨時の雨水流入により、一時的にセシウム濃度が上昇するものの、拡散や希釈、沈降等により濃度が低下しているものと考えられる。
- ■放水口へのゼオライトの設置は完了。
- ■引き続きモニタリングを継続する。
