死亡事故の報告と工事の安全対策について (バキューム車後部タンク蓋操作中の挟まれ死亡災害)

鹿島建設株式会社

東京電力株式会社

凍土方式遮水壁大規模整備実証事業

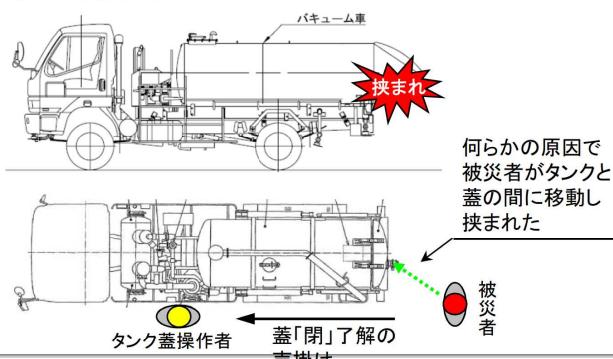
【発生状況図】

現場到着後、ステッカーを手ではがし始め、2枚剥がしたが、他は手で剥がせなかっただため、共同作業者がバキューム車のタンク蓋を“閉”操作してタンク内にある工具（スクレーバー）を2本取り、被災者に1本渡した。その後、共同作業者は、被災者より「タンク蓋を開めて！」との言葉を受け、操作盤に向かった。被災者は監視役、共同作業者は操作役で、それぞれ位置についてから、共同作業者は被災者に手を上げながら「閉めるよ！」と声をかけ、被災者の「あいよ！」との返事と拳手動作を受けて、操作者はタンク蓋“閉”操作を開始した。この時点で、被災者は、共同作業者から視認できる位置にいた。

共同作業者はタンク蓋閉操作を開始した時点から、油圧シリンダーの動きを確認することで蓋の開度を確認しようとした、そちらに気を配っていたため、その後の被災者の行動は認識出来ていない。

その後、共同作業者は車両ボディーの1F構内ステッカーを工具にて剥がしながら、車両前方を廻り後部へ移動したところ、被災者がタンクと蓋の間に挟まれていることを確認したためタンク蓋の“閉”操作にて救助した。災害発生後、救急車にて被災者を病院へ搬送したが、7時56分死亡が確認された。

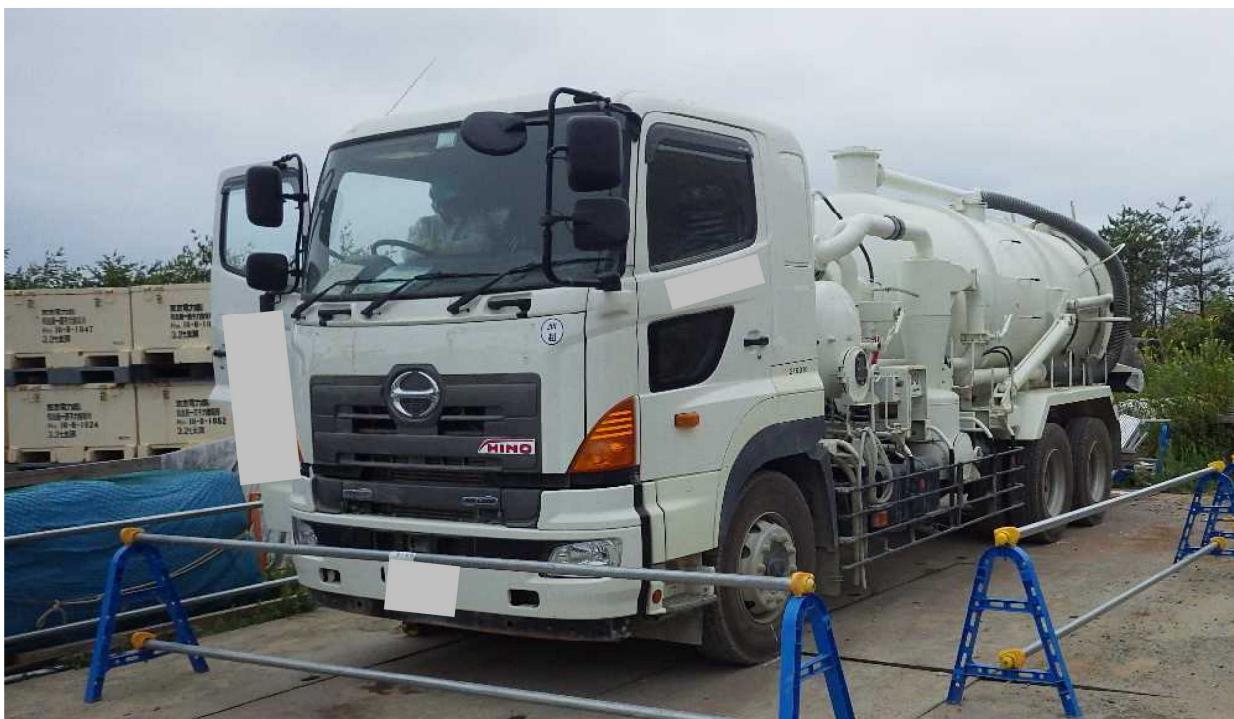
使用車両（バキューム車／タンク容量10m3）

要因抽出(直接原因)		※被災者死亡のため、推定
要因	直 接 原 因	
①人的要因	・監視人（被災者）が閉まりかけているタンク蓋とタンクの間に入り込んでしまった。（推定）	
②設備的要因	・タンク蓋を閉める装置は油圧で動き、大きな力が作用するタイプであったが、何か挟まった場合には停止するような安全装置は付いていなかった。（安全装置が付いていないのが通常） ・開閉操作レバーの位置からタンク蓋の開閉状況が見えない構造であった。（蓋周辺に異常が発生しても操作の中止判断が出来ない）	
③管理的要因	・危険予知が十分になされていなかった。（これまでに、10回程度タンク蓋に挟まれるリスクをあげていたが、当日のKY活動ではタンク蓋に挟まれるリスク抽出はなく、現地KYも未実施であった。） ・タンク蓋開閉について、操作者と監視人（被災者）の役割分担（安全監視人or操作指示者）を事前に明確にしていなかった。

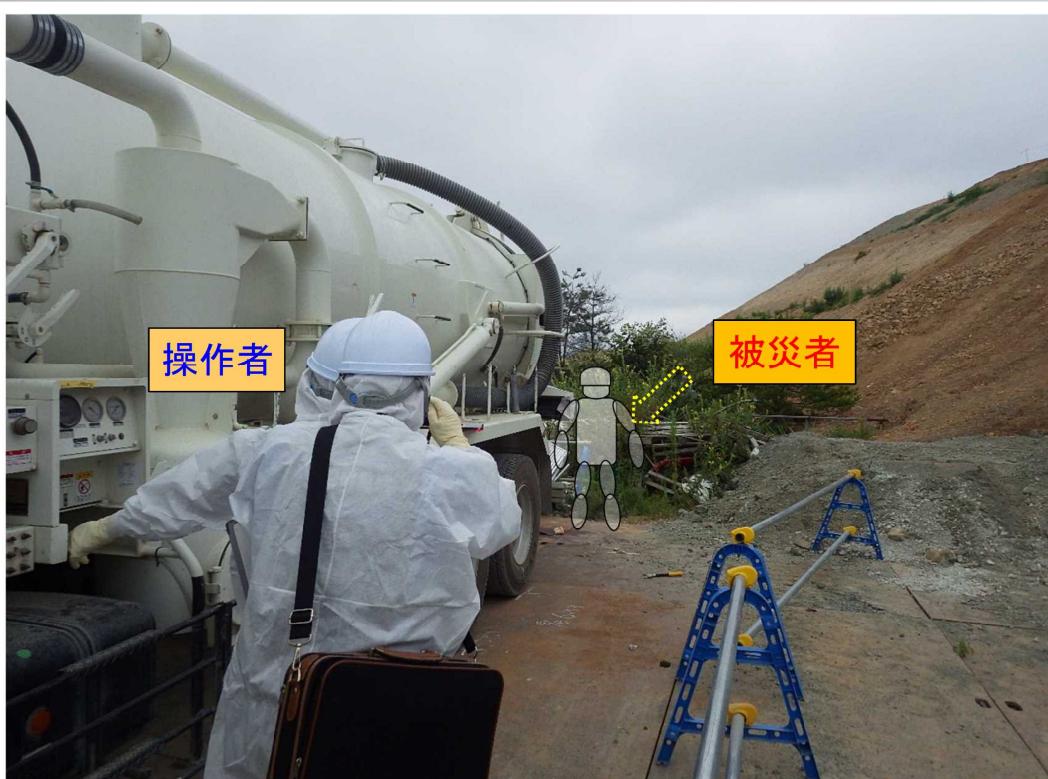
タンク蓋“閉”操作開始時の 操作者と被災者の位置関係（推定）

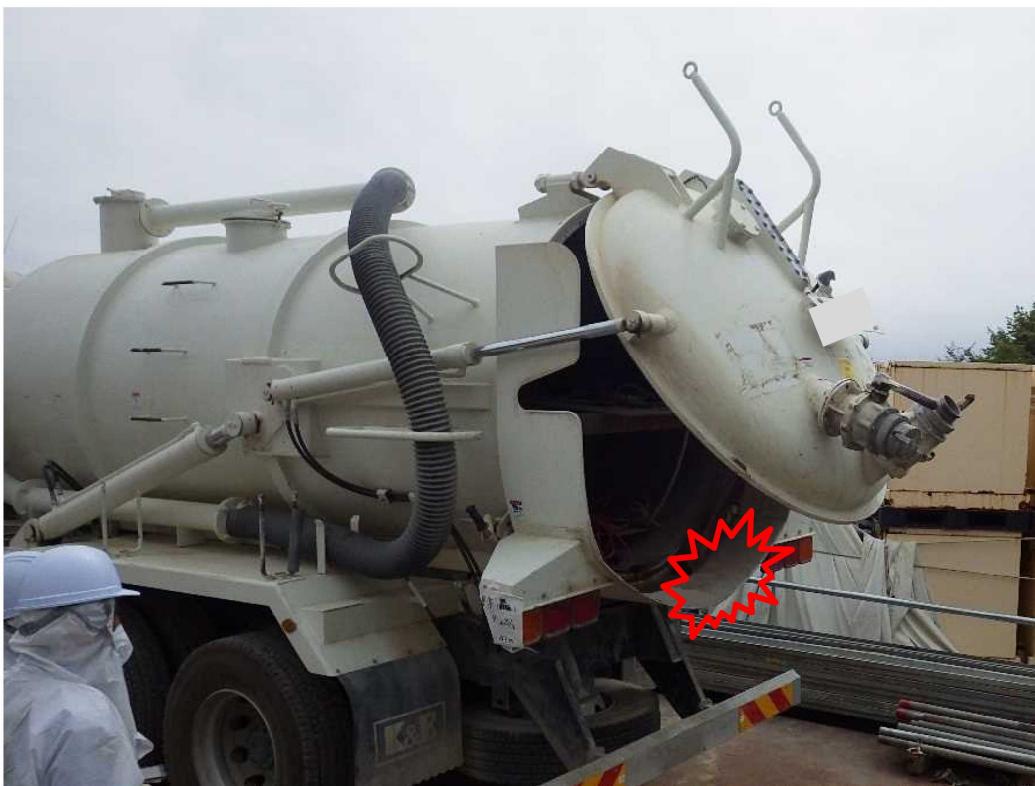
後部タンク蓋開閉動作の確認状況
