# 3号機 PCV※機器ハッチ調査の結果について (小型カメラによる調査の結果について)

2015年10月1日

東京電力株式会社

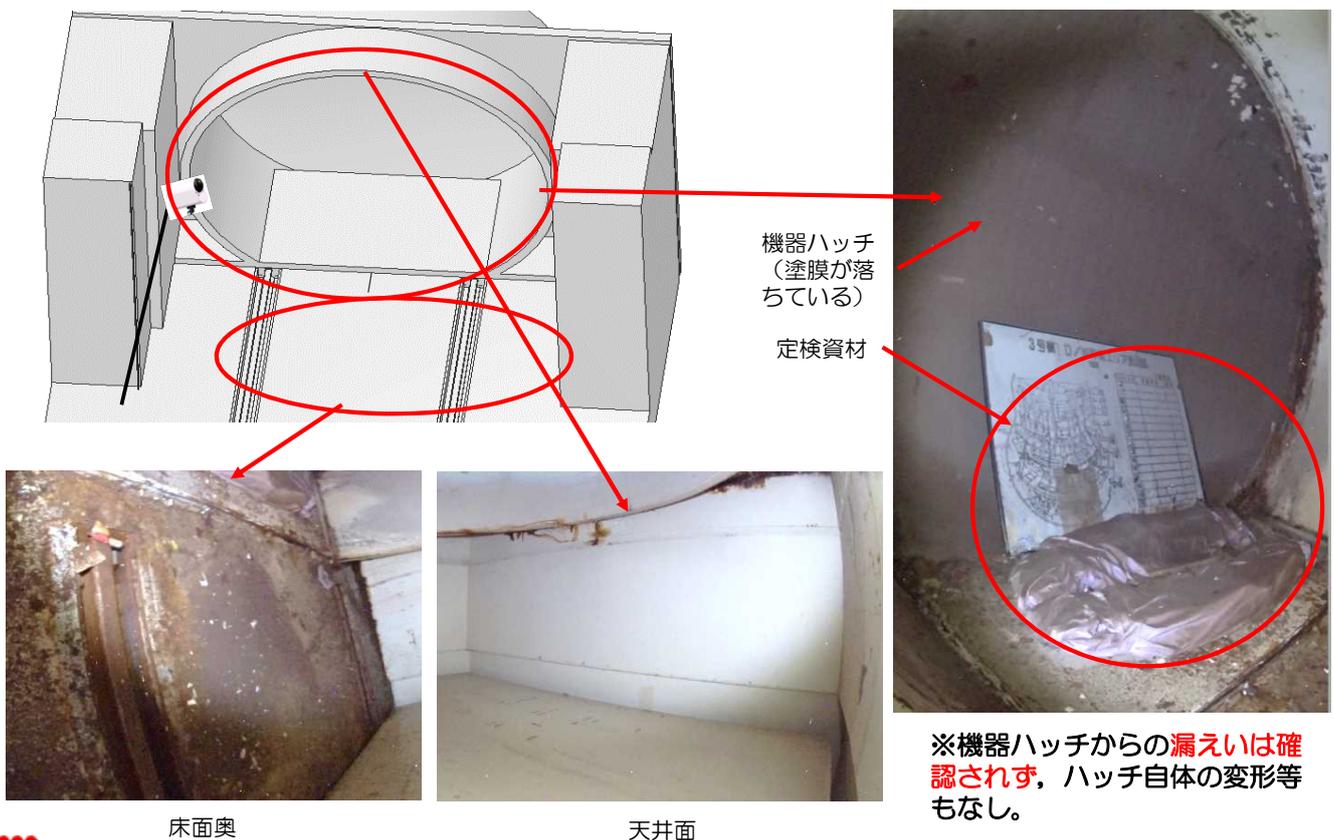
## 3-1. 調査結果

- 2015年9月9日に3号機PCV機器ハッチについてシールドプラグの隙間から小型カメラを挿入して調査を行った結果を報告する。
  - ◆ PCV機器ハッチからの漏えいは確認されなかった。
  - ◆ 機器ハッチ自体の変形等も確認されなかった。
  - ◆ シールドプラグ内床面は湿っているような状態であった。また、シールドプラグ移動用のレール溝に水溜りが確認された。
  - ◆ シールドプラグ内側上部より雨水または結露水と思われる水の滴下が確認された。
  - ◆ シールドプラグ内の床は塗膜等の堆積が確認された。
  - ◆ 今回の調査は当社社員5名で実施し、計画線量:2.2mSv/人に対し、最大被ばく線量:0.99mSv、総被ばく線量:3.62mSv・人であった。

- 本調査にてPCV機器ハッチからの漏えいは確認されなかったものの、一部死角となり確認できない箇所があったことから、小型調査装置にてハッチに接近し、調査を実施する。

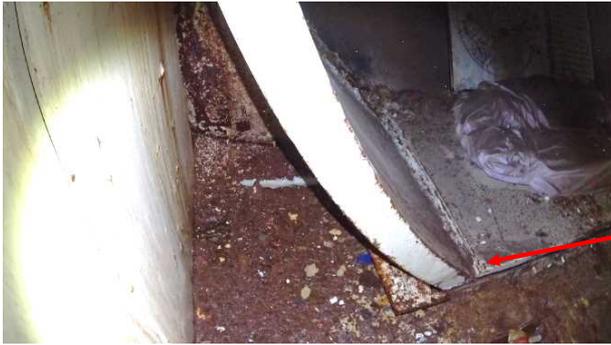
床面（塗膜片等が堆積）

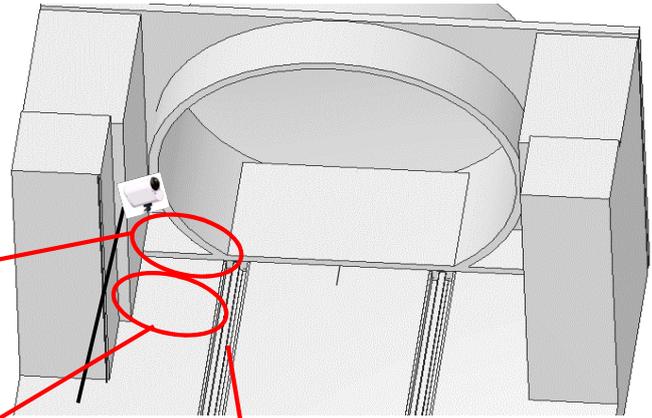
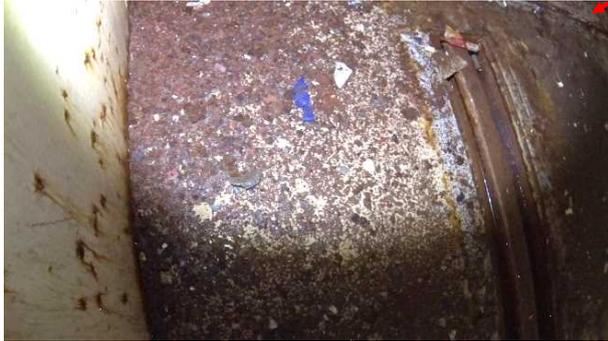
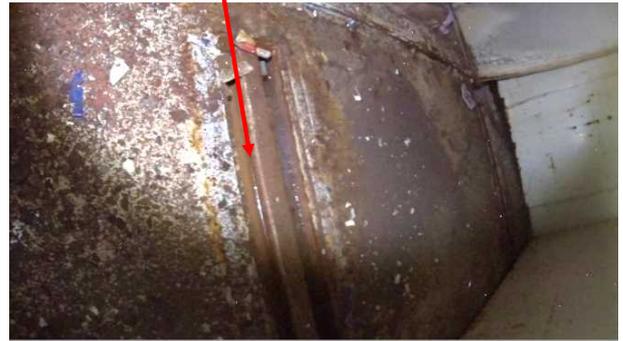
レール溝に水溜りあり

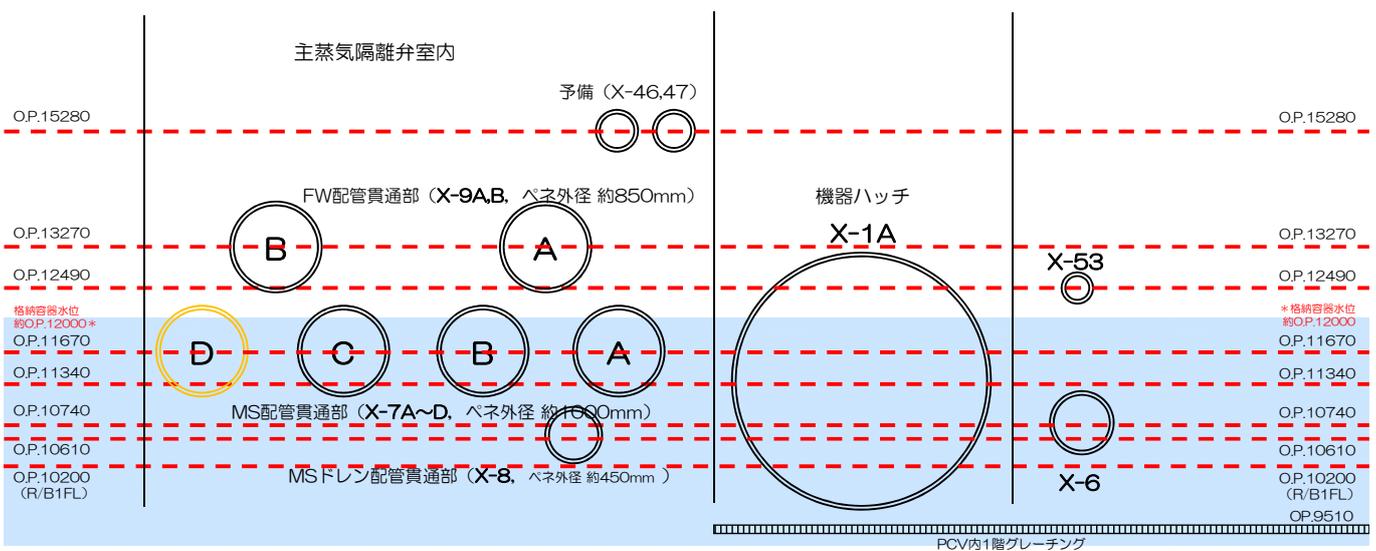
## (参考) 3号機 格納容器内水位・配管貫通部 位置関係

- 現状、3号機ではMS配管（D）貫通部ベローズに漏えいが確認されている。
