# 発電所内のモニタリング状況等について (1～3号機放水路の調査状況等について)

2015年10月1日  
東京電力株式会社

## 1～3号機放水路及びサンプリング位置図（平面図）

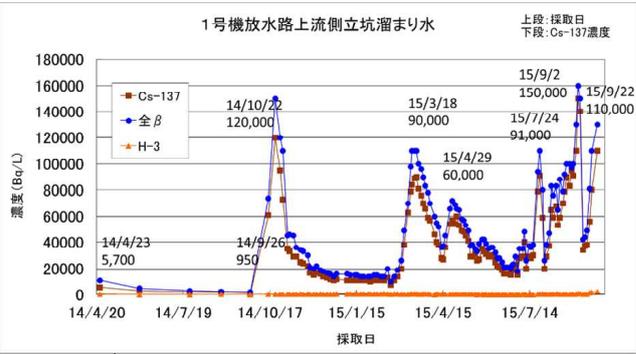
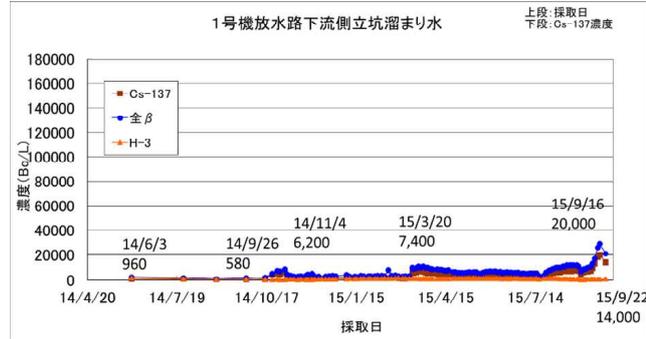
# 1号機放水路サンプリング結果

- 8月下旬より雨がが多く、1号機放水路上流側立坑溜まり水のセシウム137濃度は、9/2に降雨による影響と思われる濃度上昇を確認。昨年10月のセシウム137濃度、全β濃度を上回る濃度。
- その後、9月上旬も雨がが多く、下流側でもセシウム137濃度が上昇し、9/16に20,000Bq/Lまで上昇。
- 放水路出口（放水口）へのゼオライトの設置は完了しており、準備が整い次第放水路溜まり水の本格浄化を開始する。

1号機上流側立坑流入水  
(1号T/Bビルドレ)  
・T/B東側地表)  
調査日: 14/10/6  
Cs134 : 420  
Cs137 : 1500  
全β : 1400  
H3 : 9.9  
(単位: Bq/L)

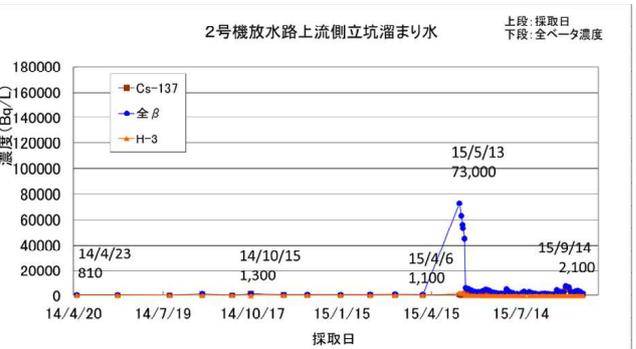
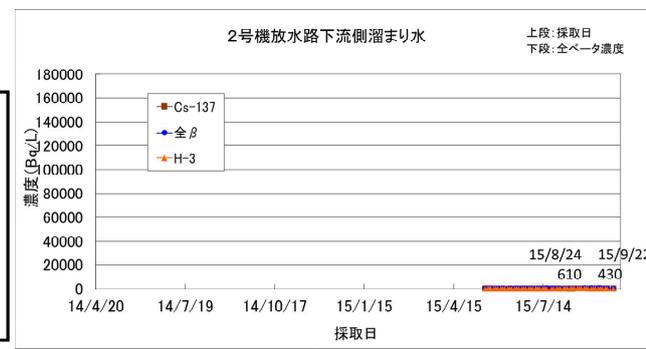
# 2号機放水路サンプリング結果

- 2号機放水路上流側立坑の溜まり水の全ベータ濃度は、降雨により若干の上下はあるものの、6月以降は1万Bq/Lを超える上昇は見られていない。
- 6月以降の全ベータ濃度の変動は、雨水排水の流れ込みによるセシウム濃度の変動によるものと考えられる。
- 放水路下流側（放水口）の全ベータ濃度も低濃度のまま上昇は見られていない。
- 5/13の濃度上昇は、一時的な少量の流入があったものと考えられるが、再現性はなく原因は不明。

2号機上流側立坑南側流入水  
(3号T/Bビルドレ)  
・T/B東側地表)  
調査日: 15/5/19  
Cs134 : 1,500  
Cs137 : 5,700  
全β : 7,700  
H3 : ND(110)  
(単位: Bq/L)

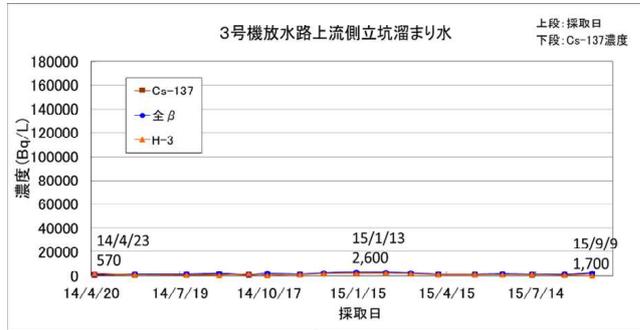
# 3号機放水路サンプリング結果

- 3号機放水路上流側立坑溜まり水のセシウム濃度は、降雨により若干の上下はあるものの、1,000~2,000Bq/L程度で推移。
- 放水口へのゼオライトの設置は完了済み。
- 引き続きモニタリングを継続する。

調査日	14/6/12
Cs134	1,400
Cs137	4,100
全β	4,800
H3	ND(9.4)
(単位: Bq/L)

調査日	14/6/12
Cs134	1,000
Cs137	2,800
全β	3,900
H3	13
(単位: Bq/L)
