# ジャバラハウス内淡水化装置(RO3) 高圧ポンプ吐出配管溶接部付近から 堰内への漏えい事象の 調査結果と対策について

平成27年10月29日  
東京電力株式会社

## ジャバラハウス内における淡水化装置(RO3)高圧ポンプ 吐出配管溶接部付近からの漏えいについて

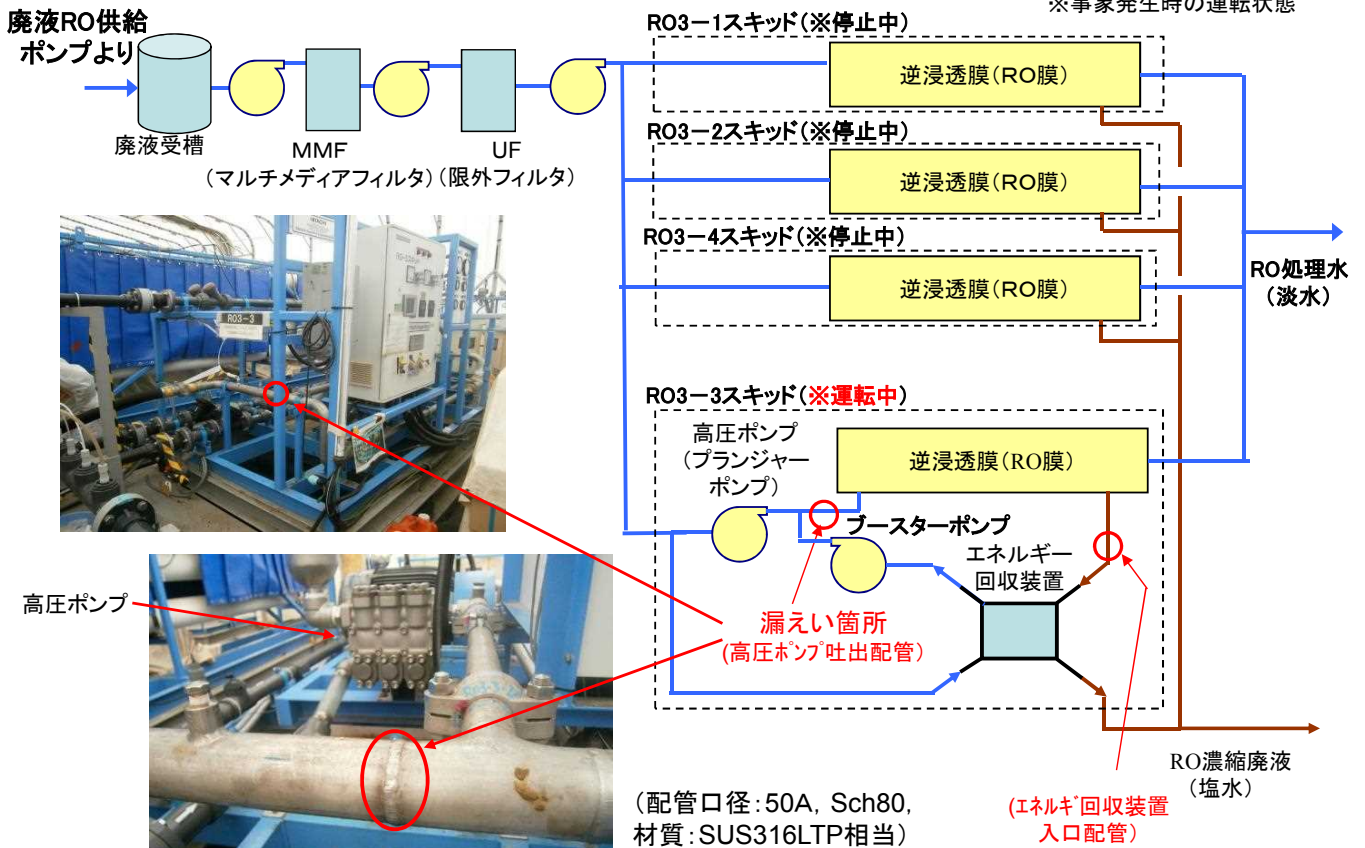
# 淡水化装置(RO3)の詳細図

(配管口径: 50A, Sch80, 材質: SUS316LTP相当)

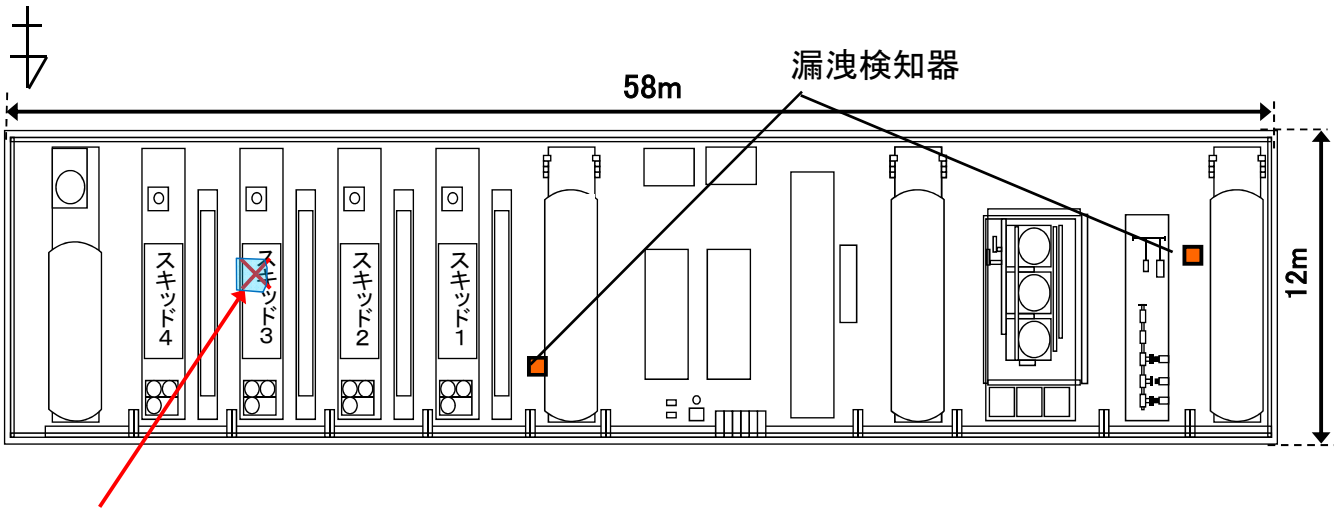
# 淡水化装置(RO3)漏えい箇所

漏えい箇所 漏えい範囲 約1m×約1m×約1mm  
(漏えい量約1リットル)

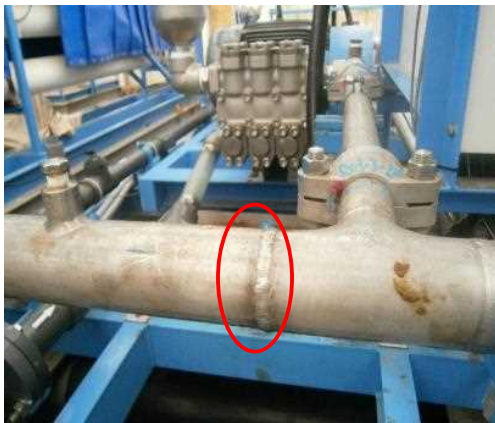
漏えい箇所

- 配管外面について浸透探傷検査(PT)を行った結果、溶接金属部に線状の割れを確認。
- 配管内面について放射線透過検査(RT)<sup>\*</sup>及び目視観察を行った結果、溶接ルート部に溶込み不足を確認。

溶込み不足による構造不連続部(応力集中部)に、高圧ポンプの運転に伴う振動による繰り返し荷重が作用した結果、疲労によりき裂が発生・進展し、漏えいが発生したものと推定される。

当該部及び溶込み不足が確認された1箇所は、配管を交換。

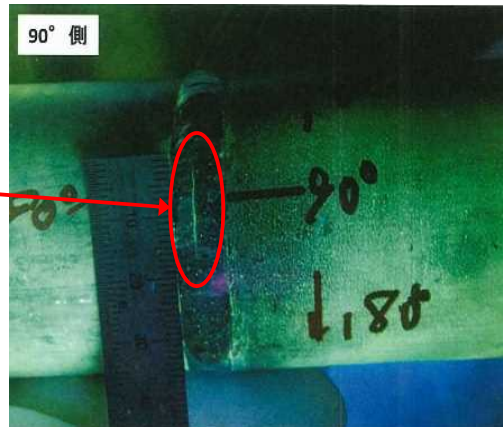
蛍光浸透探傷検査

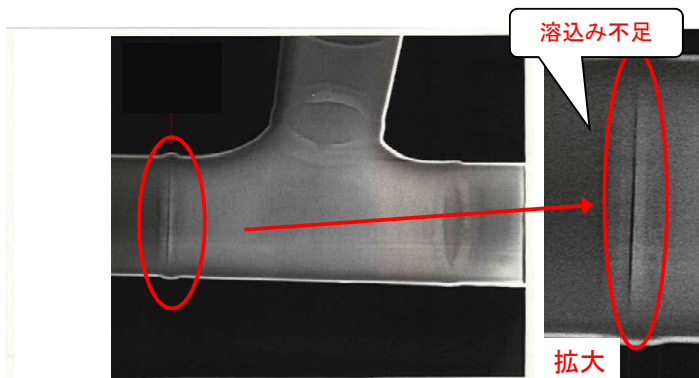
放射線透過検査
