淡水化装置(RO2)処理水槽スキッドの 予備配管から堰内への漏えいについて

平成27年10月29日
東京電力株式会社

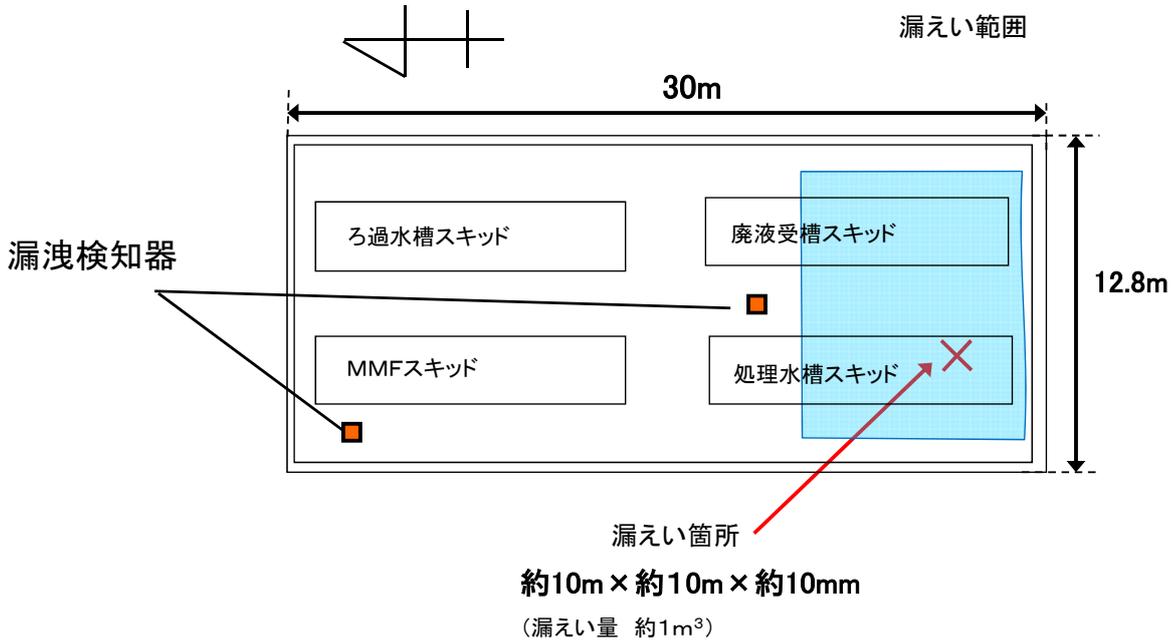
淡水化装置(RO2)漏えい箇所

- 日時: 2015年10月19日7時36分頃
- 場所: 淡水化装置(RO2)蛇腹ハウス内
- 漏えい箇所: RO2処理水移送ポンプ吐出配管付近
- 状況:
 - 7:36 CCRにて「ROユニット2異常」警報を確認。
 - 7:55 現場にてRO2処理水移送ポンプ吐出配管に接続している薬品注入用予備配管が損傷し、漏えいしていることを確認。
直ちに運転中のRO2-5を停止。
 - 8:10 隣接弁(V244, V246)の閉操作を行い、漏えいの停止を確認。
 - 14:05 漏えい水の回収、周辺の拭き取り完了。
- 漏えい量: 約1m³
- 漏えい範囲: 約10m×約10m×約10mm
- 漏えい水の分析結果:
 - ^{134}Cs : 1.2×10^2 Bq/L
 - ^{137}Cs : 4.3×10^2 Bq/L
 - 全 β : 1.7×10^4 Bq/L

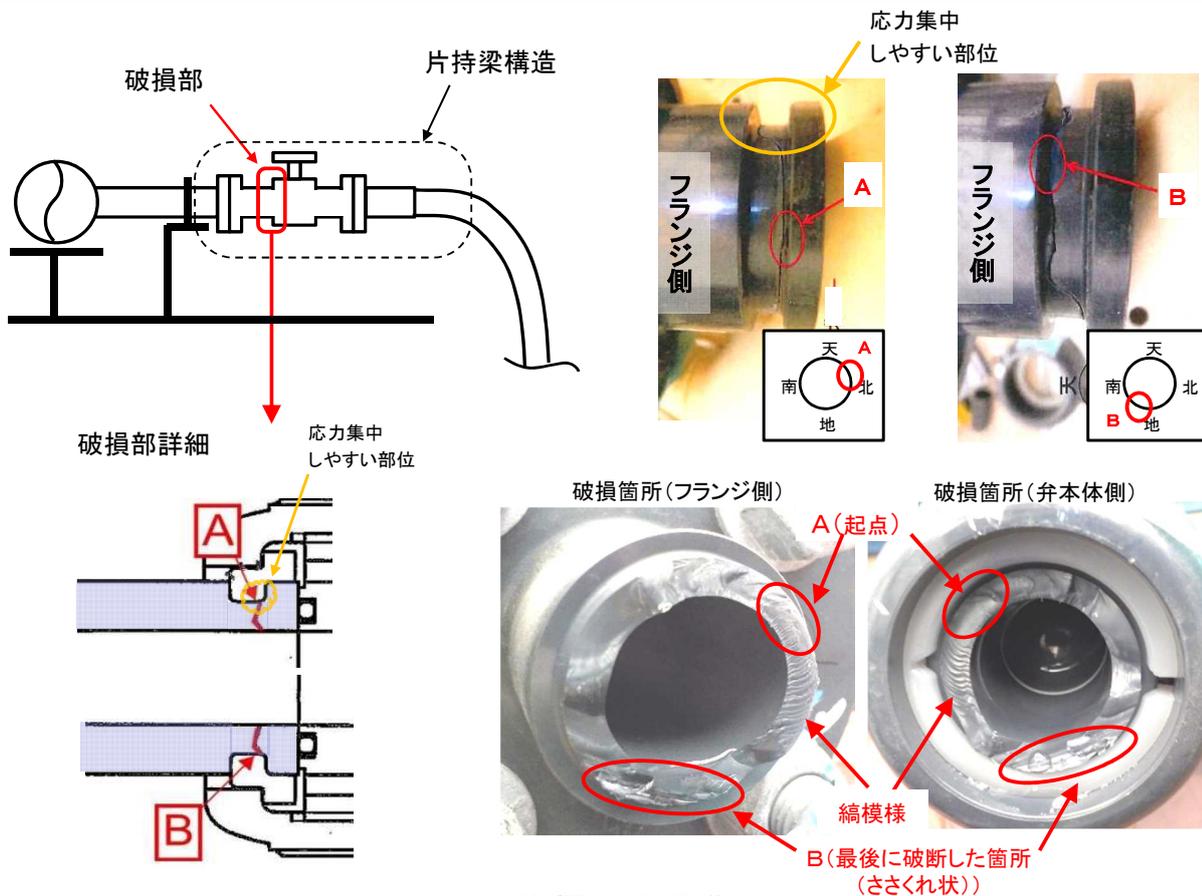
破損箇所詳細

- 破面の状況からA部の位置が疲労き裂の起点であり、下端のささくれ状(B部)が最後に破断した部分と推定される。
- なお、A部からB部までの破面に疲労破壊の特有の縞模様が存在していることから疲労破壊と推定される。

- 当該予備配管は今後使用する予定がないことから、撤去し閉止した後、通水漏えい試験により健全性を確認した。

- RO設備の塩化ビニール配管について目視点検を行う。
