# 3号機使用済燃料プール内大型ガレキ撤去作業の進捗状況について

2015年10月29日

東京電力株式会社

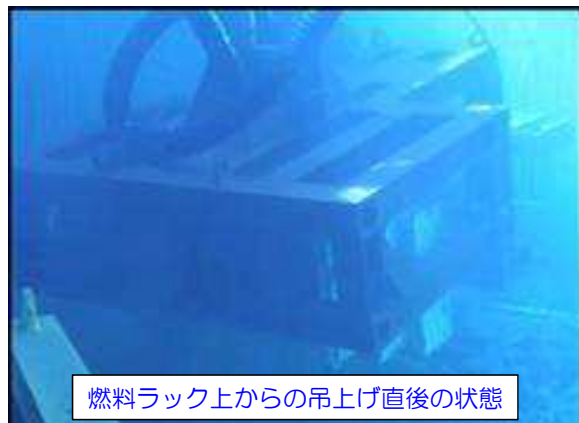
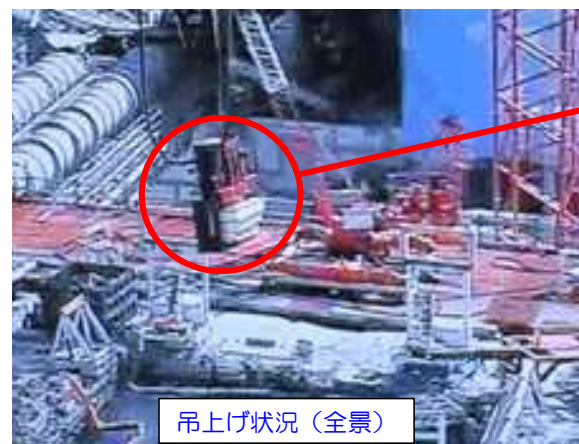
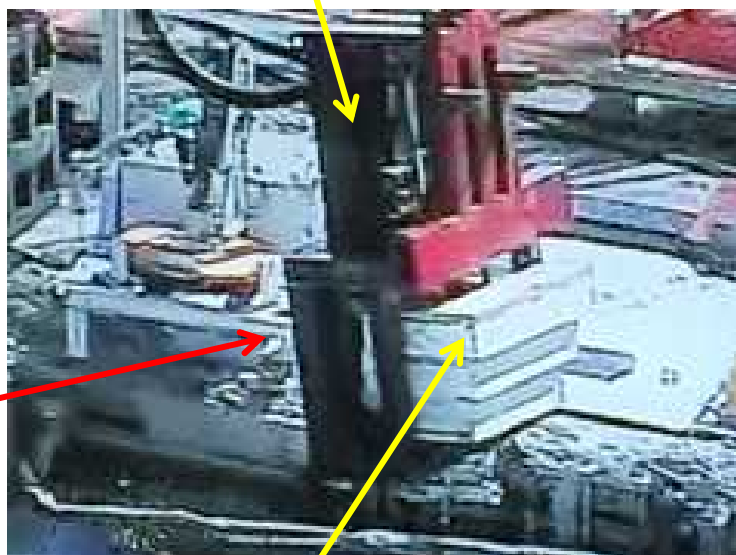
CUWF/Dハッチ蓋撤去装置

# CUW F/Dハッチ蓋撤去状況

(2015.10.15 撮影)

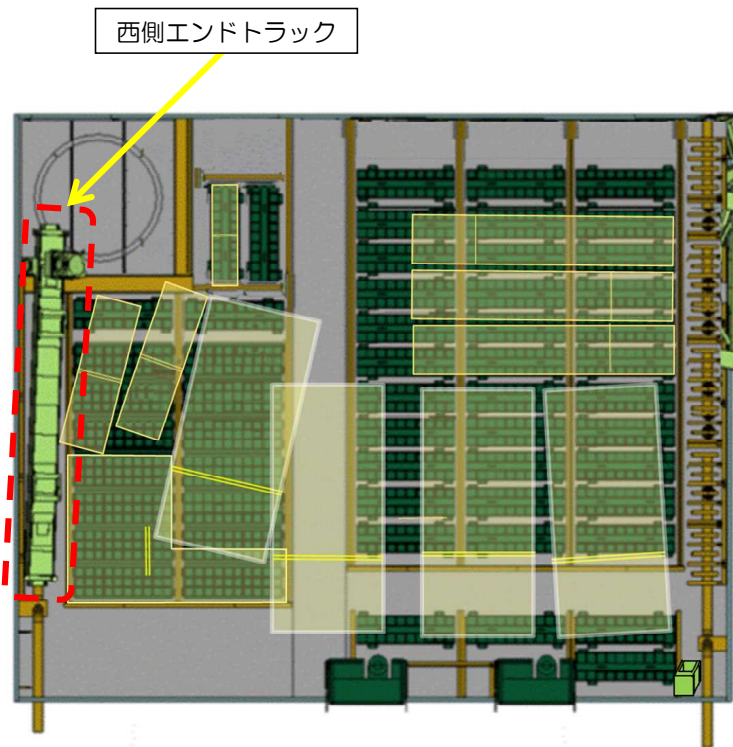
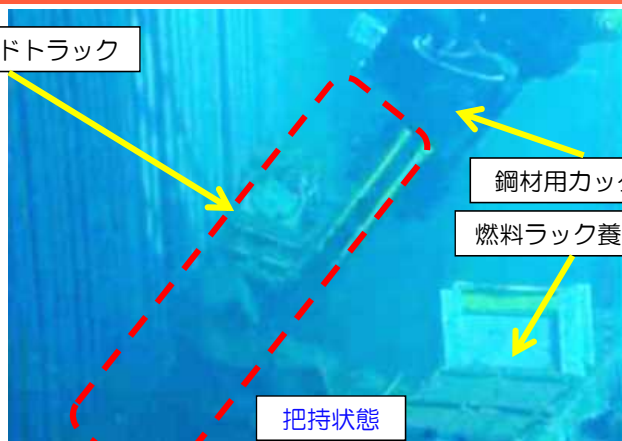
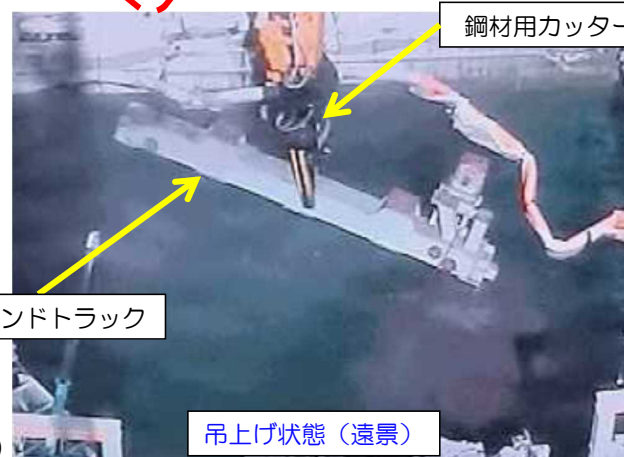
西側エンドトラック

# 西側エンドトラック撤去状況

(2015.10.26撮影)

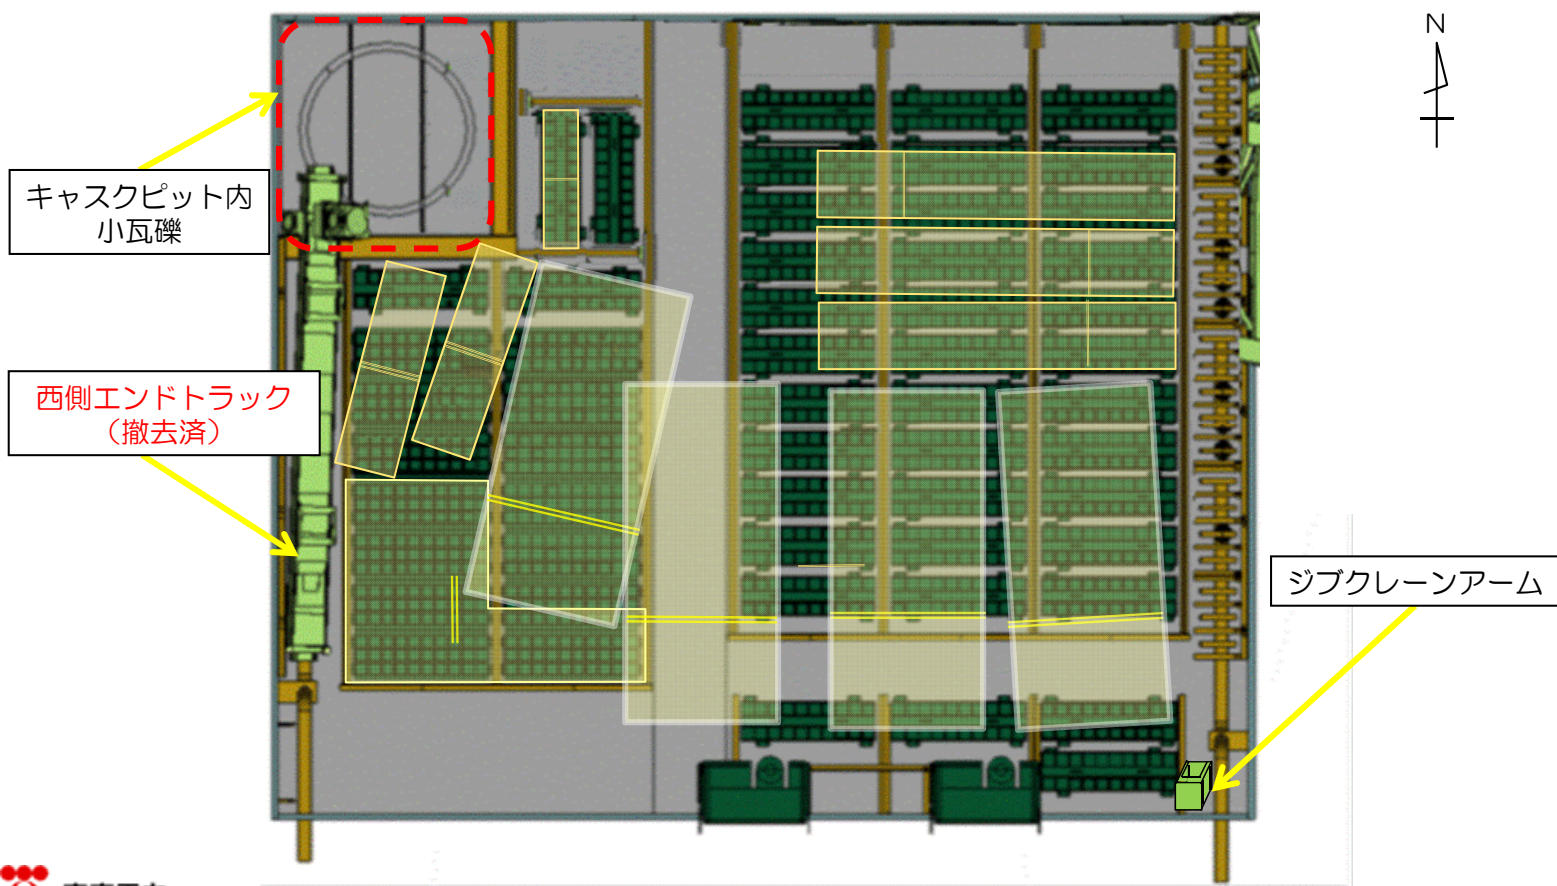
# 瓦礫および養生板配置状態（現状 2015.10.28 時点）

「13.その他瓦礫」として以下の主な瓦礫を撤去する計画。

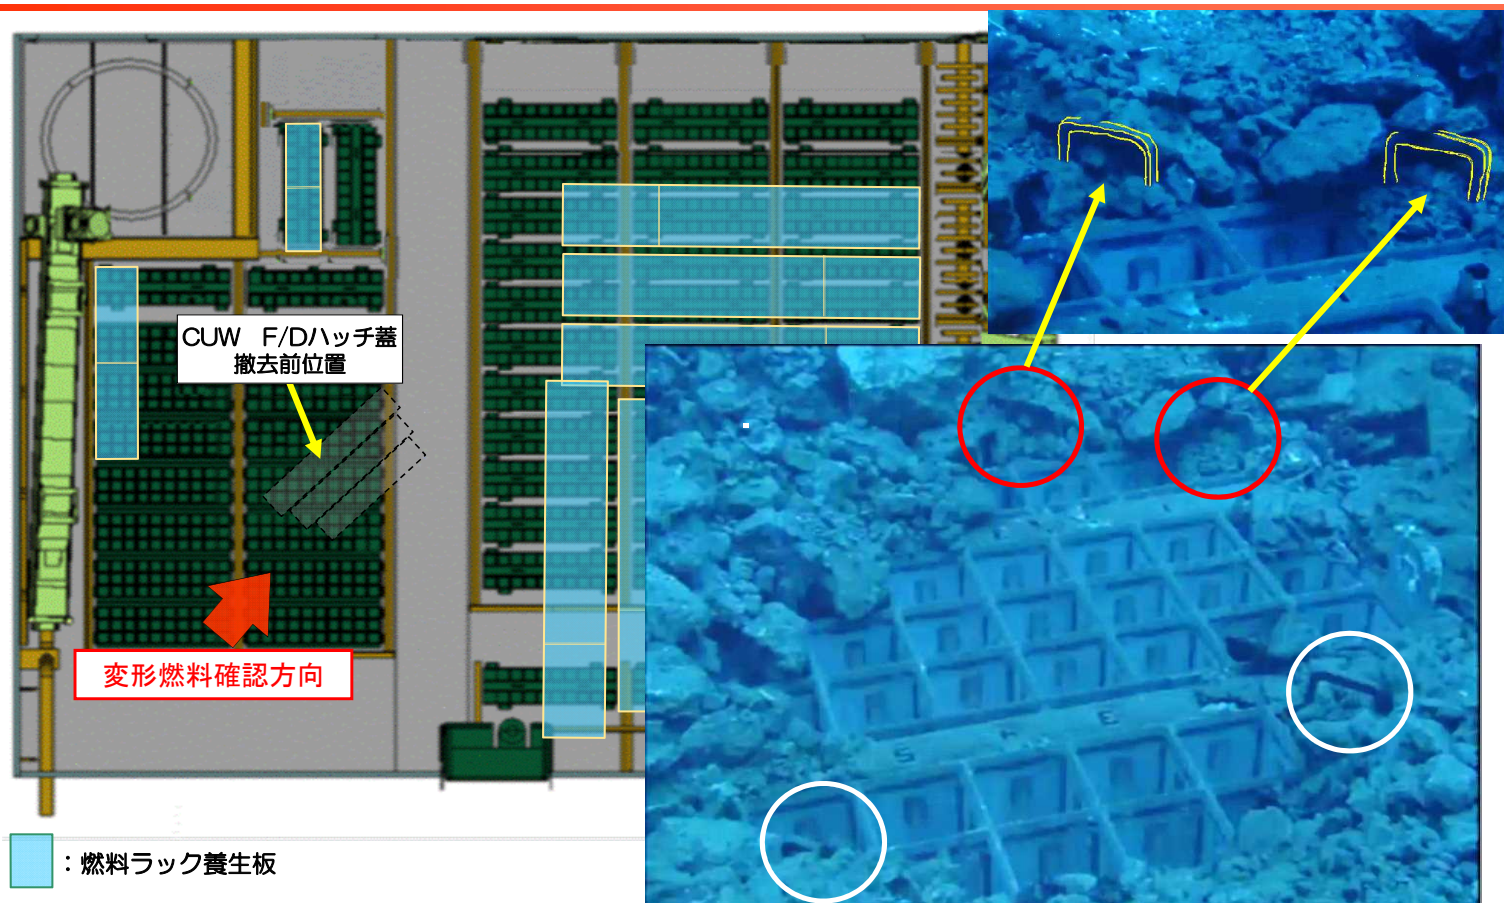
3号機使用済燃料プールにおいて、平成27年10月15日にCUWF/Dハッチ蓋の撤去が完了したことから、10月16日にCUWF/Dハッチ蓋周辺状況を確認したところ、新たに確認できた使用済燃料4体のうち、2体の燃料について燃料ハンドルがわずかに変形していることを確認した。

なお、監視パラメータ（オペフロ雰囲気気線量、プール水温、モニタリングポスト）に有意な変動は認められていないことから、今回作業による新たな燃料変形ではない。

赤丸：変形していたハンドル 白丸：その他確認したハンドル

今後は燃料取出の検討の中で当該燃料の詳細な調査を行う予定である。
