## 「廃炉」の主な作業項目と作業ステップ

～4号機使用済燃料プールからの燃料取り出しが完了しました。1～3号機の燃料取り出し、燃料デブリ(注1)取り出しの開始に向け順次作業を進めています～

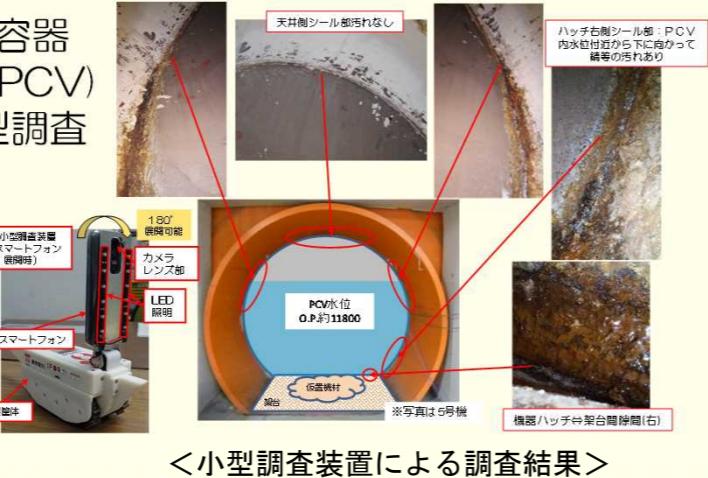
<小型調査装置による調査結果>

燃料デブリ取り出しに向けた原子炉格納容器調査の一環として、3号機原子炉格納容器(PCV)機器ハッチの周辺について、11/26に小型調査装置を用いて詳細調査を行いました。

格納容器内水位より下部にあたる機器ハッチ周辺にて、錆などの汚れが確認されたため、シール部からにじみ程度の漏えいの可能性が考えられます。同様のシール構造である他の格納容器貫通部も含め、調査・補修方法を検討します。

- 2011年に3号機原子炉格納容器(PCV)機器ハッチのシールドプラグの移動用レールの溝やその付近に高線量の水溜まりを確認しており、機器ハッチシール部からの漏えいの可能性があることから、小型カメラを用いた状況調査を2015/9/9に実施。
- 小型カメラによる状況調査を踏まえ、11/26に自走式の小型調査装置を用いた機器ハッチシール部近傍の状況確認、11/27にホットスポット線量計を挿入した床面近傍の線量測定を実施。
- PCV機器ハッチシール部のPCV水位より下部にあたる機器ハッチ周辺にて、錆等の汚れが確認されたことから、にじみ程度の漏えいの可能性が考えられる。機器ハッチと同様のシール構造の補修対象となるPCV貫通部(10箇所)の調査及び補修方法について検討する。また、調査中に雨水と思われる水の滴下を確認したことから、雨水の進入経路の確認方法を検討する。

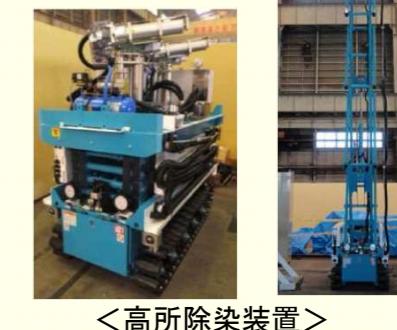
<高所除染装置>

3号機原子炉建屋1階は高所からの線量が大きいため、高所用除染装置により高所の除染を行う予定です。

12/23よりドライアイスを用いた装置により原子炉建屋内で性能確認を実施しており、1月中旬より除染作業を進めます。

- 3号機原子炉建屋1階の除染については、床面のガレキ撤去・粉じん吸引・散水ブラシ除染(床面積の約70%)、高さ4mまでの壁面・機器等の散水除染を実施(対象面の約15～40%)。高さ4～8mまでの未除染範囲の線量寄与が大きいことから、12/23より高所除染装置(ドライアイスブラスト除染装置)の除染性能確認、その後1月中旬より高所除染装置を用いた未除染箇所の除染を実施する。

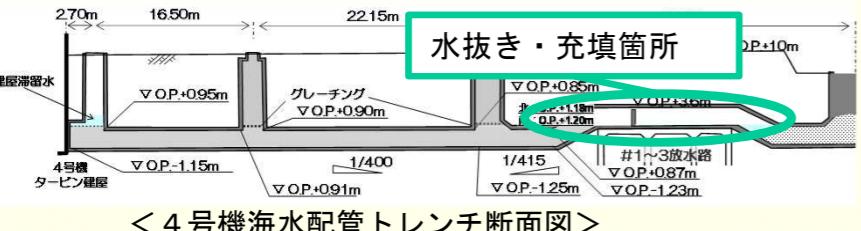
<4号機海水配管トレチ断面図>

4号機海水配管トレチの放水路を乗り越える部分の汚染水の水抜き・充填が12/21に完了しました。これにより、汚染水があった2~4号機海水配管トレチ内約1万トンの汚染水除去が完了しました。

- 4号機海水配管トレーンチは、トンネル部及び開口部Ⅱ・Ⅲの充填を4/28までに完了しているが、放水路上越部の水抜き・充填についても12/21に完了。
- これにより、汚染水があった2～4号機海水配管トレーンチ内の約1万 m<sup>3</sup>の汚染水除去が完了。

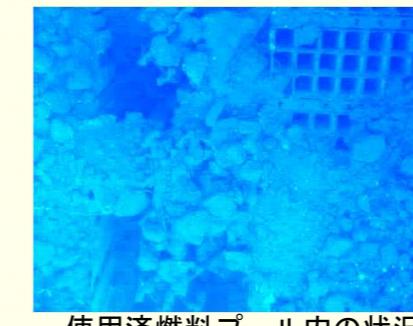
<使用済燃料プール内の状況  
(ラック上部より撮影)>

3号機使用済燃料プール内の大型ガレキ撤去が11/21に完了したことから、12/9、10及び16、17に使用済燃料プール内調査を実施しました。

プール内の全体を確認した結果、燃料集合体に、これまでに確認された6体以外に有意な変形は確認されませんでした。

- 大型クレーンを用いた使用済燃料プール内のガレキ撤去作業が11/21に完了。
- 3号機原子炉建屋周辺にて使用している大型クレーン2台中1台が不調のため、オペレーティングフロア除染作業に使用していた健全な大型クレーンを用いて、12/9, 10, 16, 17に使用済燃料プール内調査を実施。プール内全体を確認した結果、これまでに確認された6体の燃料集合体以外に有意な変形は確認されていない。
- 不調の大型クレーンについては、1月末まで点検・修理を実施中。

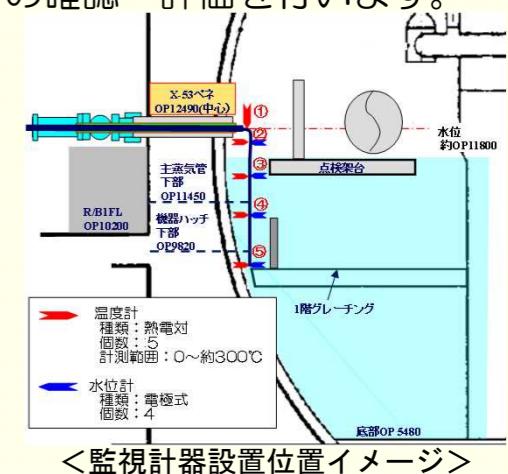
<監視計器設置位置イメージ>

3号機原子炉格納容器(PCV)内の温度は、これまで事故前からの温度計で監視していましたが、12/11、温度計・水位計を新たに設置し、既設の計器と同等の値であることを確認しました。

これにより、1~3号機のPCV全てにおいて、同様の方法で温度・水位の監視が出来るようになりました。

- 3号機原子炉格納容器貫通部(X-53ペネ)から格納容器内に温度計・水位計を設置(12/11)。計器設置後、1ヶ月程度を目安に、データの確認・評価を行い、問題が無ければ監視計器として運用を開始する予定。
- なお、1、2号機原子炉格納容器常設監視計器は設置済(1号機:2012/10設置※、2号機:2014/6設置)。

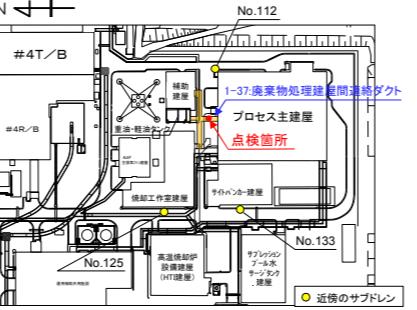
図5：廃棄物処理建屋間連絡ダクト位置図

- 高レベル汚染水が滞留している建屋に接続しているトレンチ等を対象に、年1回点検を実施。点検実施済みの設備のうち、廃棄物処理建屋間連絡ダクトについては、滯留水に含まれる放射性物質濃度が2014年度より上昇したことから、原因調査を実施するとともに、対応策を検討中。なお、ダクト内の水位は、ダクト周辺のサブドレン水位より低いため、ダクト内の溜まり水が外部に流出することはないものと推定しているが、監視を強化中。

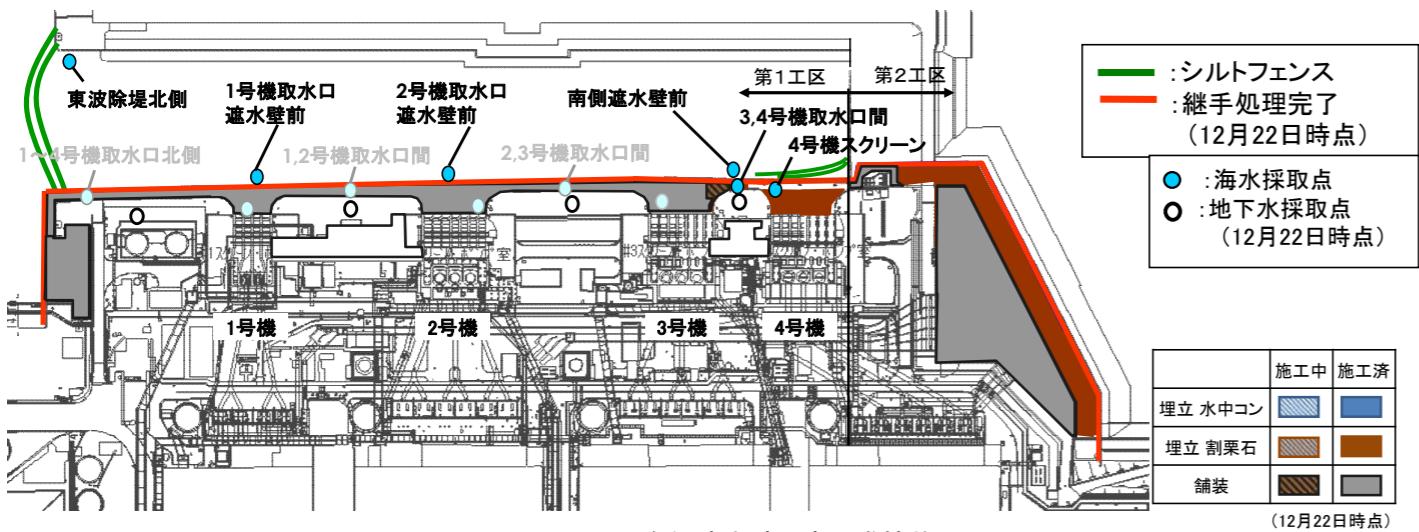
図8：海側遮水壁工事の進捗状況

- 港湾外海水の放射性物質濃度はセシウム137、トリチウムはこれまでの変動の範囲で推移。
- 1号機放水路においてモバイル式処理装置による浄化を11/27より開始。
- 海側遮水壁の閉合後、地下水位上昇に伴い鋼管矢板のたわみが増加。たわみによる鋼管矢板の継手に係る負荷を軽減することを目的として、杭頭を結合する鋼材を設置。
