# 2号機滞留水移送設備からの 建屋堰内への漏えいについて

2015年12月24日  
東京電力株式会社

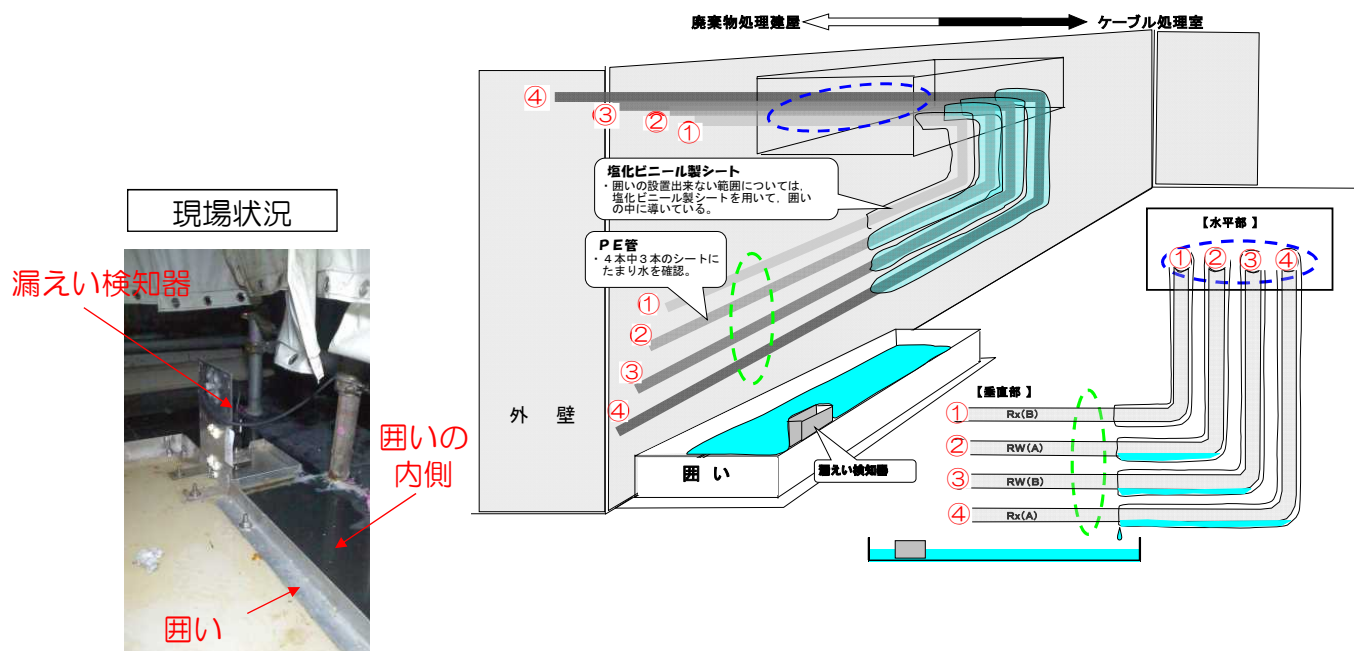
### ○漏えい範囲

漏えい検知器囲い(高さ5cm)内 2m×5mの範囲に、深さ2cm  
ケーブル処理室堰 (高さ15cm) 内 5m×5mの範囲に、深さ1mm

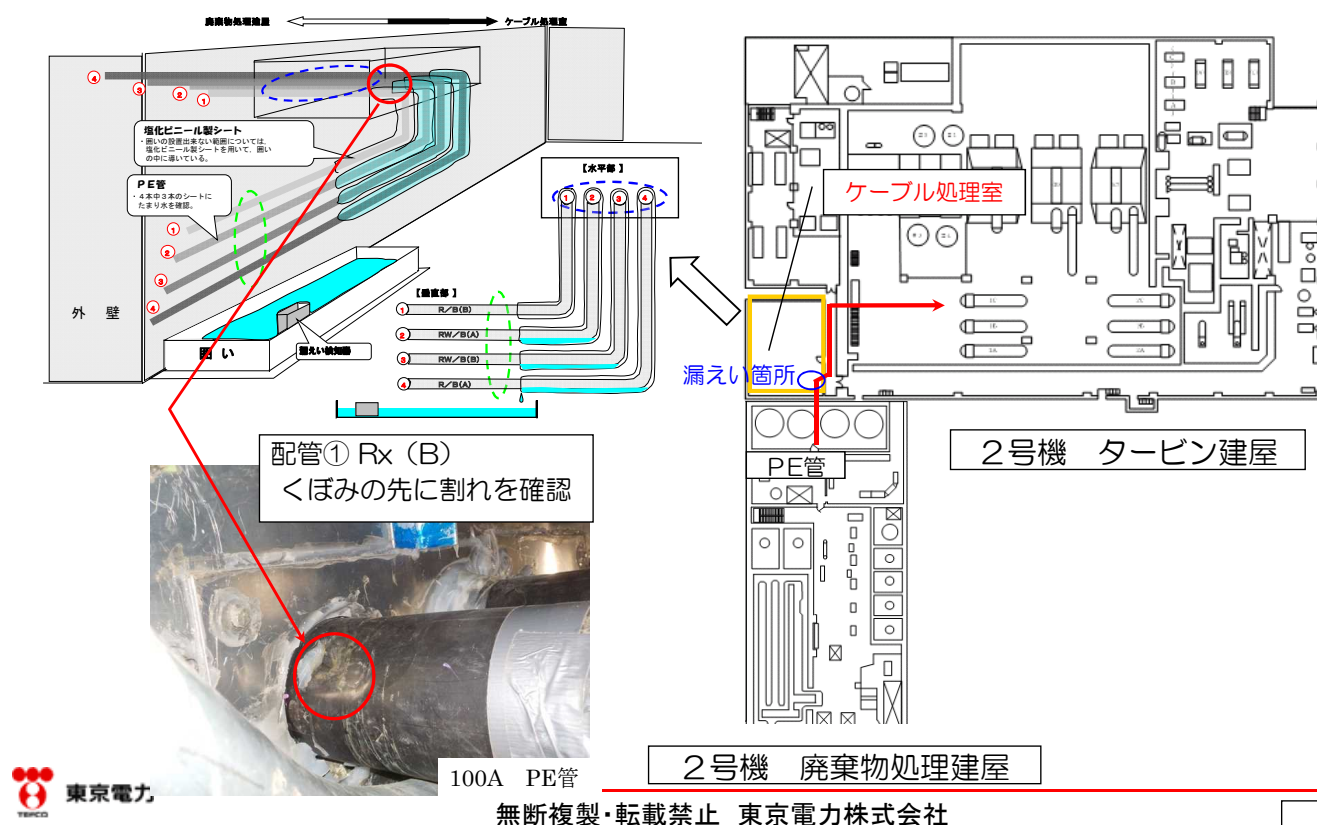
#### 4. 漏えい箇所調査結果（1 / 2）

- 漏えい箇所の調査において、配管① (Rx(B)) 1 本の表面に割れを確認。

- 漏えい箇所近傍の配管4本について、漏えい箇所調査を実施した結果、配管1本（配管①）の表面に損傷（くぼみの先に割れ）を確認した。  
また、残りの配管3本については、漏えいがないことを確認した。

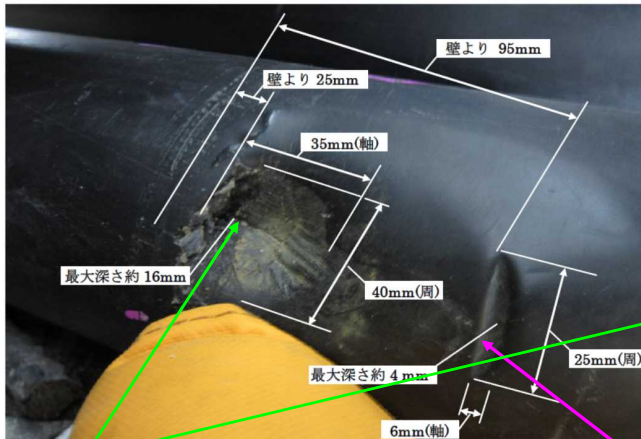
損傷の状況

- 損傷箇所の切り出し部を調査し、貫通箇所の特性を耐圧にて11月13日に確認した（7. 切り出し部の調査結果参照）。
- 損傷箇所は、外力による変形ではなく、熱（投光器）によりPE管が溶けて、くぼみが発生し、割れに至ったと想定。白熱型投光器を用いた再現試験を実施した結果、同様の損傷が確認された（8. 再現試験参照）。

左側くぼみと投光器の照射の中心が一致

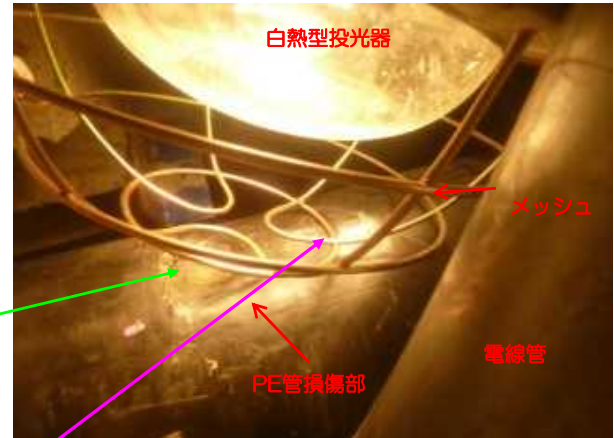
白熱型投光器の状況

右側のくぼみと投光器のメッシュ形状が一致

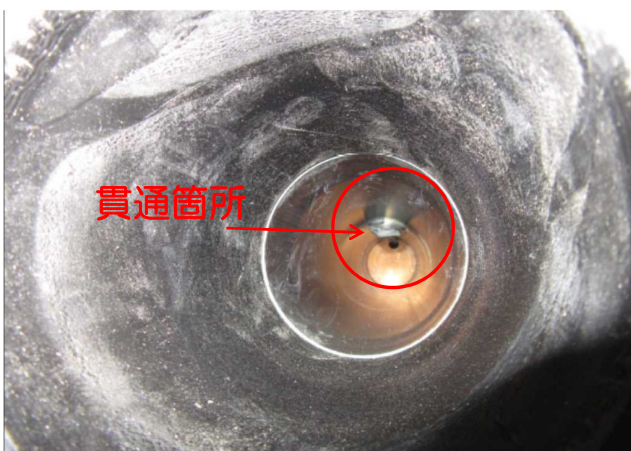
内部状況

- 切り出し部の内部状況確認し、内部に溶融部垂れが発生していることを確認した。

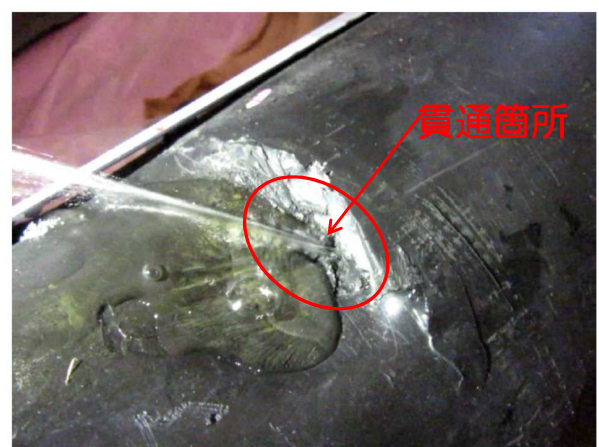
貫通箇所の確認の状況

- ろ過水にて耐圧試験を行い、貫通箇所の確認を実施した。

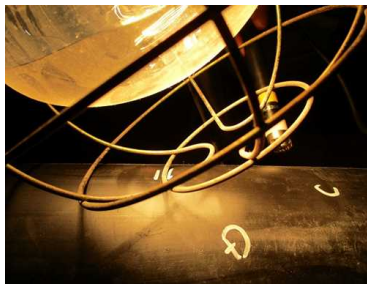
発煙が発生（13分後）

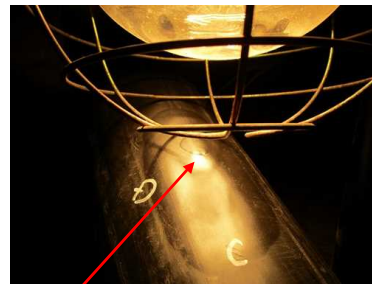
熔融が発生（35分後）

表面温度約170℃

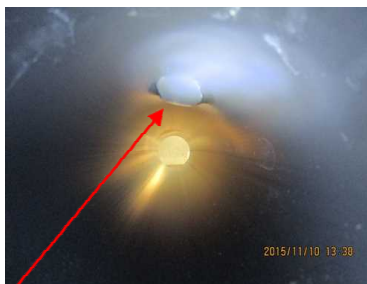
管内部熔融部垂れ発生（55分後）

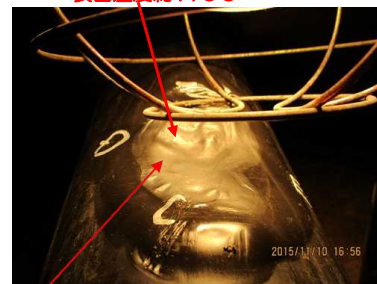
表面の熔融状況（321分後）

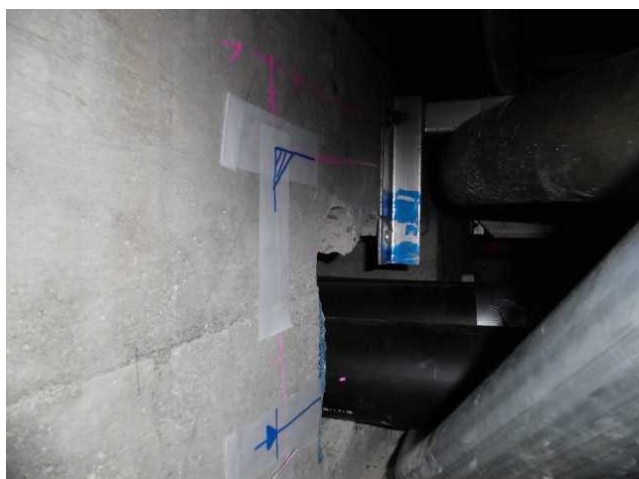
コーキング実施前の写真  
（5 / 23撮影）

- ・コーキング前には損傷箇所は確認されていない。
- ・コーキングを剥がして確認したところ、損傷部の上にテープ及びコーキングによる処置がされていたこと。
- ・以上の状況から、PE管の損傷はコーキング実施の際に起きていたと想定した。

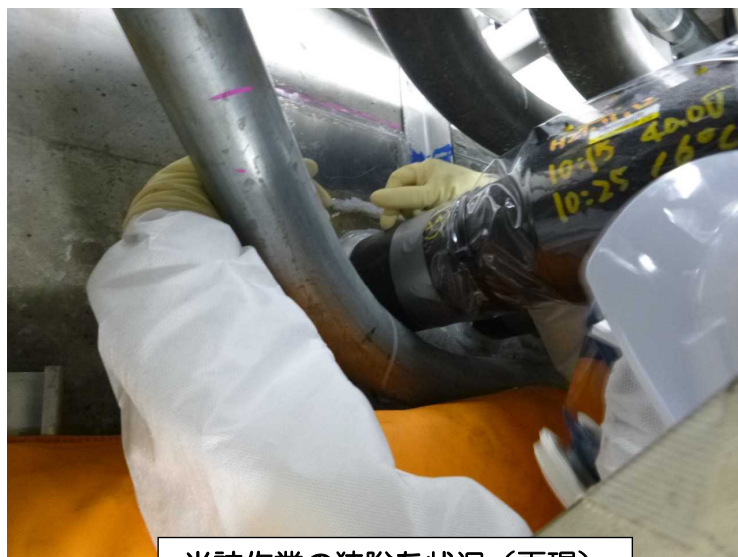
当該作業の狭隘な状況（再現）

コーキング作業実施時の状況は以下の通りであり、高所ならびに狭隘箇所での作業のため、以下の要因があった。

- ①ガラステープ作業の際、損傷部は11時の位置で、下からは損傷部が見えない状況で作業を実施した。
- ②コーキング処理の際は、ガラステープに隠れて損傷部が見えなかった。

対策③ 狭隘部における作業において、直接目視ができない場合は、手鏡等を用いて施工前の状態確認を行う。
