# 2号機X-6ペネ周辺 除染実施状況について(経過報告)

2015年12月24日  
東京電力株式会社

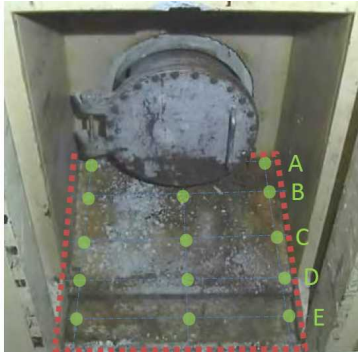
- 溶出物除去により、左～中は線量が低減している傾向。
- スチーム洗浄後は、線量が増加している箇所と減少している箇所を確認。
- 化学除染後、全ての測定点において線量レンジ内(<12Sv/h)内に線量が減少。また、スチーム洗浄で上昇した箇所も溶出物撤去後に近い線量まで減少。
- E列以外の床面研削後、全体的に線量が増加している傾向を確認。コリメート用鉛からの制動X線の影響が考えられるため、コリメート用鉛にゴムを貼り付けてβ線を遮蔽し測定したところ、値が低下することを確認(※3)

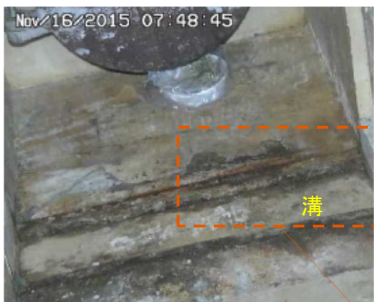
①化学除染前

- 床面への化学除染(除染剤塗布⇒回収)を計7回実施。線量低減効果としては、スチーム除染後と比較すると全体的に減少している傾向を確認。
- 窪み部位、溝の鉄枠において脱色を確認しており、鉄錆び(茶褐着色)の溶解等の反応があったものと推定。

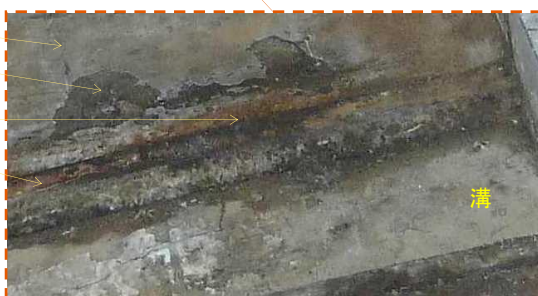
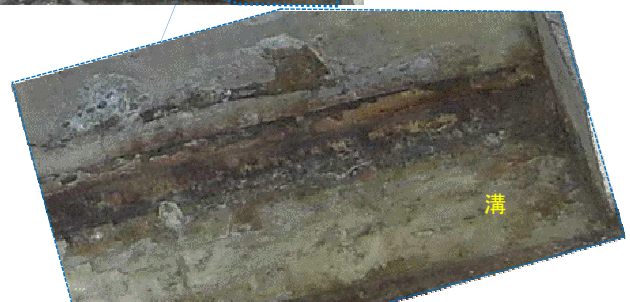
- 床亀裂
- 床窪み
- 床着色
- 鉄枠着色

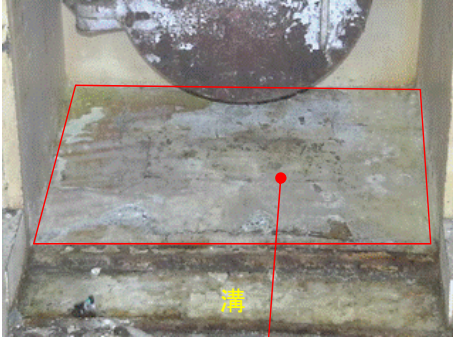
①床面研削前

上記範囲を研削実施

※研削後、床面中央に埋設プレートを確認

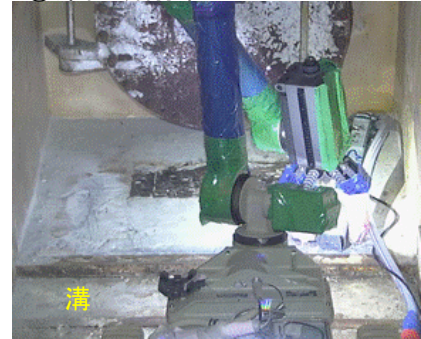
②床面研削中

- 溝から奥側を最大2.5mm程度(塗装面含む)の研削を実施
- 研削結果、埋設金属を確認。小型研削機を選定し研削を実施
- 溝の研削は未実施
- 現時点での研削量では、線量低減の見込み判断が困難なため作業を継続

Warriorに小型研削機を把持させ床面を研削

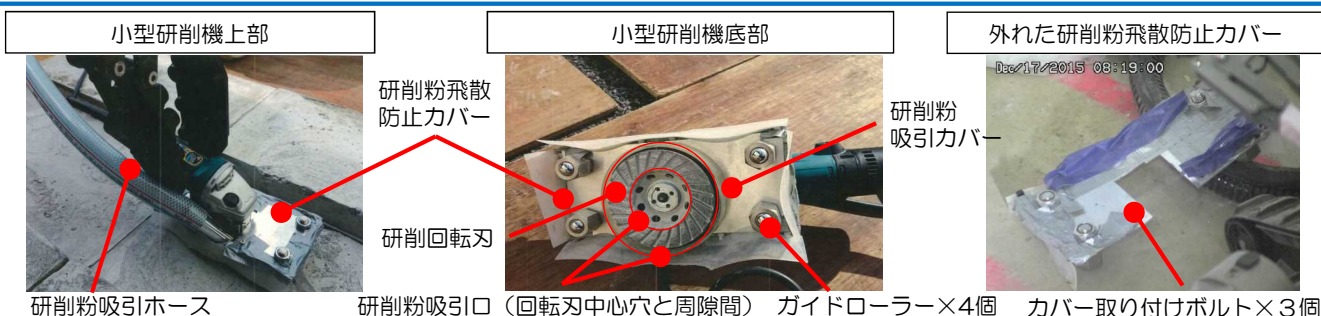
■ 事象:平成27年12月17日に2号機原子炉建屋排気設備入口ダスト濃度で約 $10E-3Bq/cm^3$ まで上昇を確認。  
※構内及びモニタリングポストのダストモニタ指示値を確認した結果、周辺環境への影響は無かったと判断

■ 原因:X-6ペネ床面研削時、研削粉飛散防止カバーの外れ、及び、研削粉吸引機の不調が発生し、1階北西エリアに高濃度のダストが発生したことが原因

- 研削粉飛散防止カバーの外れ
  - ✓ 研削1バッチ毎にカバー取り付けボルトの緩み、ガタツキ等の目視確認(カメラ確認)を実施
  - ✓ 取り付けボルトが緩んでもカバーが外れない補強(インシュロック等による追加結束)を実施
- 研削粉吸引機の不調
  - ✓ 小部屋に吸引機を追加設置し、2重の吸引対策を実施
  - ✓ 集塵機の吸引性能低下防止として、1作業毎に「塵落とし機能」を作動しフィルタ目詰まりを解消。また、線量上昇に関わらず、定期的に交換を実施。
- ダストモニタリング
  - ✓ 1階屋内のダストモニタリングを30分毎に実施しダスト濃度を確認。ダスト濃度の管理値を定め作業継続可否を判断(※1階屋外は1時間毎に確認)

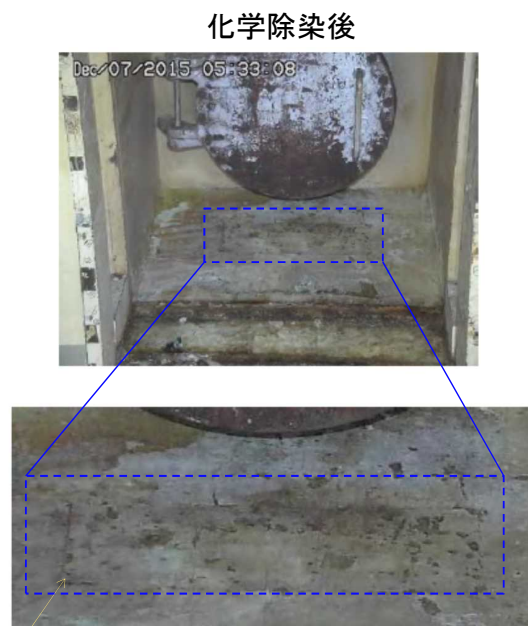
- 化学除染の効果により、床面に付着していた茶褐色が脱色され視認性が向上したことにより、X-6ペネ下部に四角い筋を確認。
- 調査の結果、550mm×200mm×t30mmの金属が埋設されていることを確認。
- 今後、表層を研削し金属の埋設状況を確認。研削手順・手法に反映。
