# 小型調査装置（ロボット）を用いた 3号機 PCV※機器ハッチ調査の結果について

2015年12月24日

東京電力株式会社

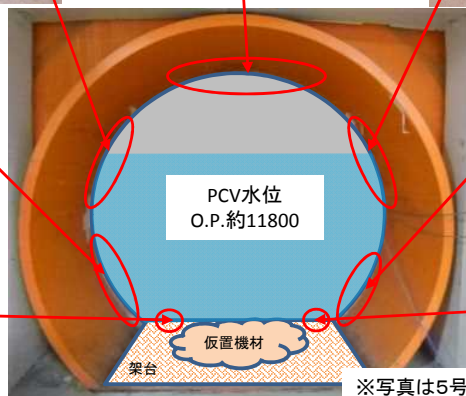
- ◆ PCV機器ハッチシール部のPCV内水位付近から下に向かって錆等の汚れが確認された。(天井側シール面は汚れなし)

ハッチ左側シール部：PCV内水位付近から下に向かって錆等の汚れあり

天井側シール部汚れなし

ハッチ右側シール部：PCV内水位付近から下に向かって錆等の汚れあり

- ◆PCV機器ハッチシール部のPCV内水位付近から下に向かって錆等の汚れが確認された（天井側シール面は汚れなし）ことから、**にじみ程度の漏えいの可能性が考えられる。**

機器ハッチと同様のシール構造の補修対象となるPCV貫通部は10箇所※（3号機の例、当該機器ハッチを含む）あり、今回得られた情報も加えて、PCVの調査および補修方法について検討していく。

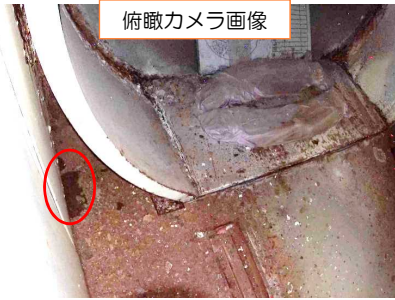
11月26日撮影画像

- ◆ 雨水と思われる水の滴下を確認した。（撮影時降雨あり）
- ◆ 9月9日（天候：雨）の調査にて確認されたシールドプラグ移動用レール溝の水溜りはなく、乾燥していた。

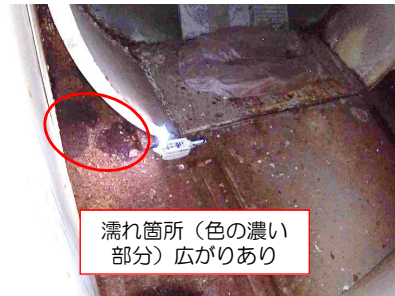
約1時間後

- ◆シールドプラグ内床面に一部濡れた箇所があり時間経過に伴い広がりがあった。また、**雨水と思われる水が滴下しているのを確認した（撮影時降雨あり）。**

今後、**雨水の進入経路についての確認方法を検討していく。**

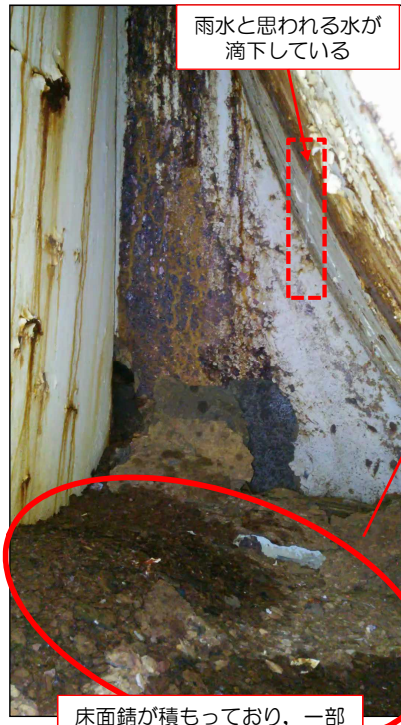
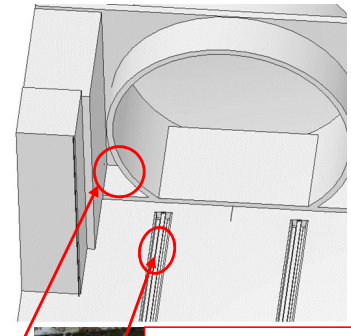
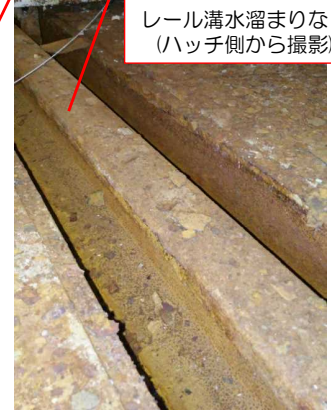
床面錆が積もっており、一部濡れあり（色の濃い部分） (Rust has accumulated on the floor surface, and there is some wetness (dark areas))

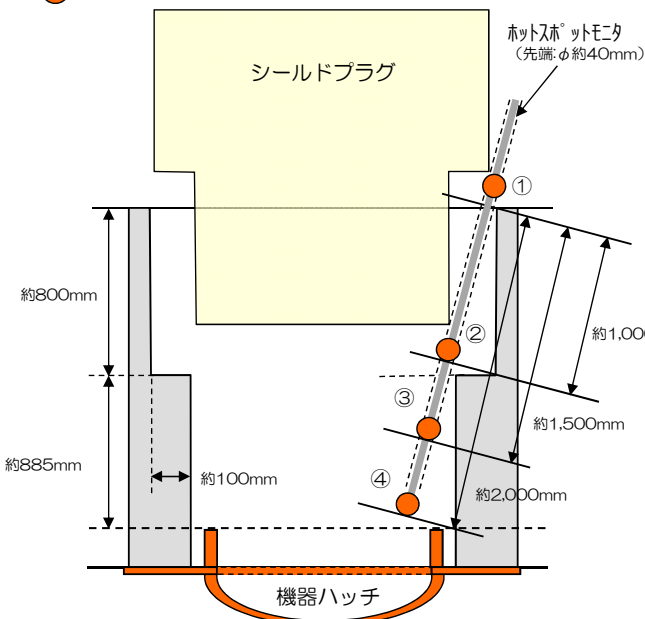
- ◆ シールドプラグの隙間からホットスポット線量計を挿入し、数箇所について床面近傍の線量測定を実施した。最大約1,220mSv/hであった。（④床面）

線量測定ポイント	床上1m	床面
①隙間入口部	12	24
②隙間入口部より1,000mm奥	160	260
③隙間入口部より1,500mm奥	200	500
④隙間入口部より2,000mm奥	270	1,220

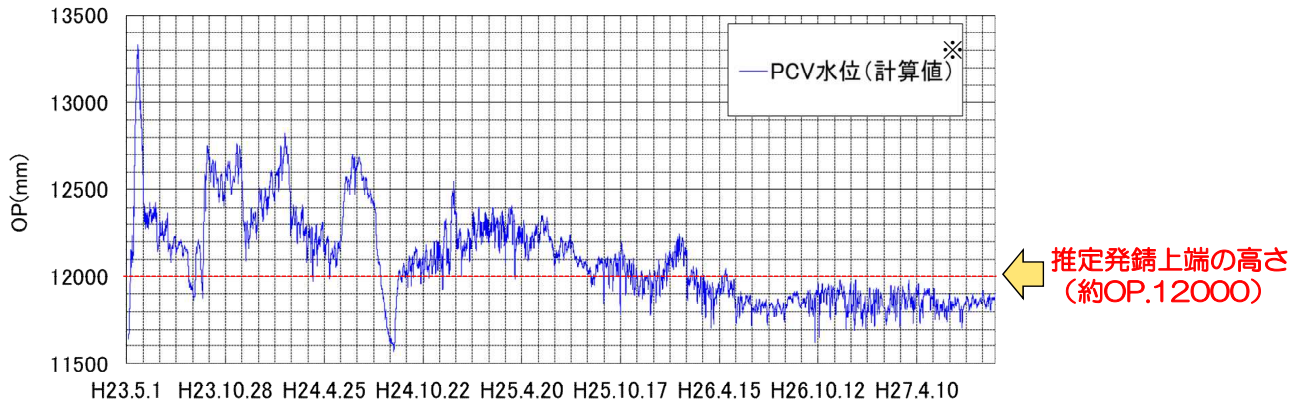
### PCV (D/W) 内滞留水水位の推移

今回の調査では明確な漏えいは確認していないが、D/W内滞留水水位は、概ねOP.12000前後で推移しており、**推定発錆上端高さ**とほぼ一致することから、機器ハッチはにじみ程度の漏えいの可能性が考えられる。
