排水路の排水濃度低減対策状況について

2015年 4月 30日

東京電力株式会社

2. K排水路の汚染源調査の状況

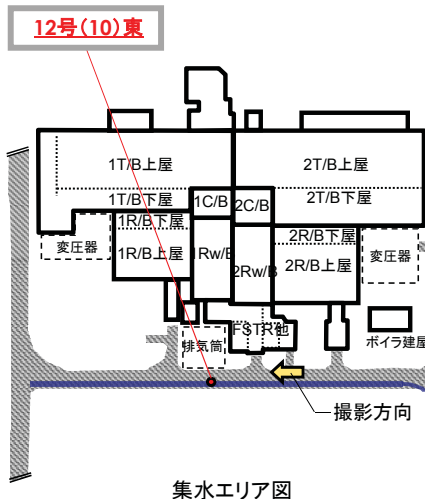
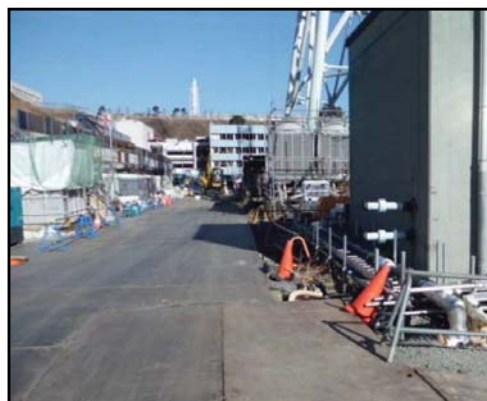
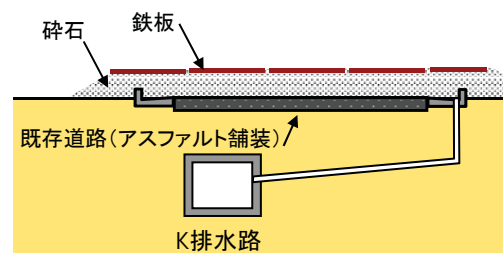
12号(10)東 (Cs137 濃度ろ過前：810Bq/L、ろ過後：37Bq/L 粒子状主体)

【雨水集水エリア】(イオン状の放射性物質が存在する可能性があるエリア)

- ・既存道路部(集水範囲不明)

【流入する可能性がある粒子状の物質】

- ・既存道路：泥、津波堆積物、砕石粉、コンクリートガレキ
- ・その他：ヒューム管に堆積した泥

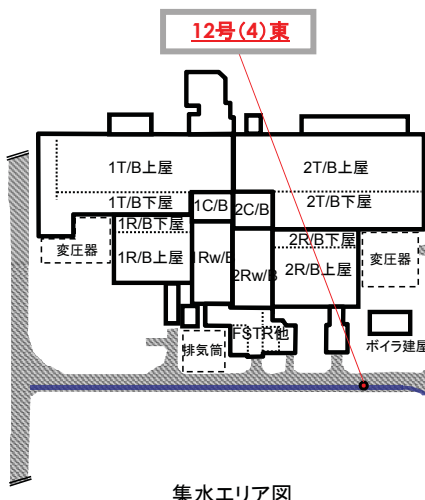
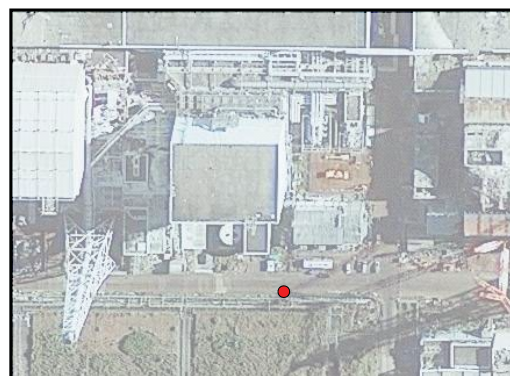
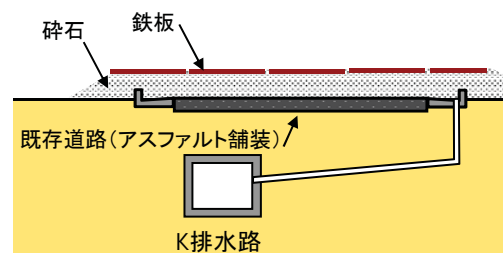
12号(4)東 (Cs137 濃度ろ過前：120Bq/L、ろ過後：95Bq/L イオン状主体)

【雨水集水エリア】(イオン状の放射性物質が存在する可能性があるエリア)

- ・既存道路部(集水範囲不明)

【流入する可能性がある粒子状の物質】

- ・既存道路：泥、津波堆積物、砕石粉、コンクリートガレキ
- ・その他：ヒューム管に堆積した泥

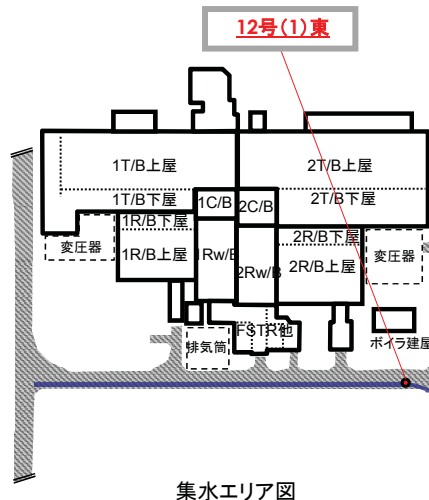
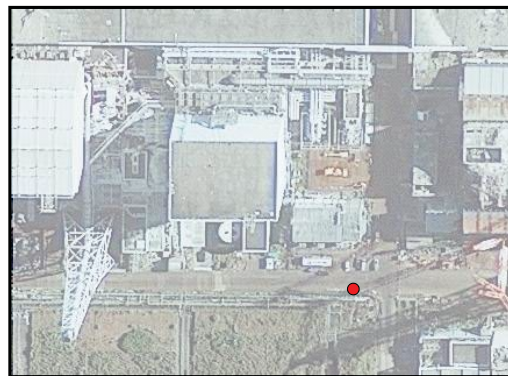
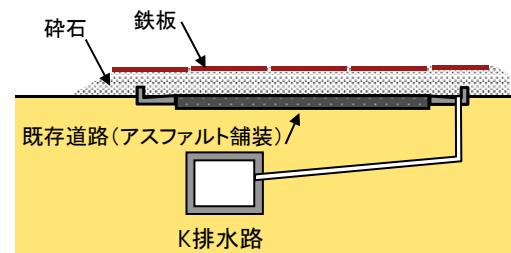
12号(1)東 (Cs137 濃度ろ過前：150Bq/L、ろ過後：150Bq/L イオン状主体)

【雨水集水エリア】(イオン状の放射性物質が存在する可能性があるエリア)

- ・既存道路部(集水範囲不明)

【流入する可能性がある粒子状の物質】

- ・既存道路：泥、津波堆積物、碎石粉、コンクリートガレキ
- ・その他：ヒューム管に堆積した泥

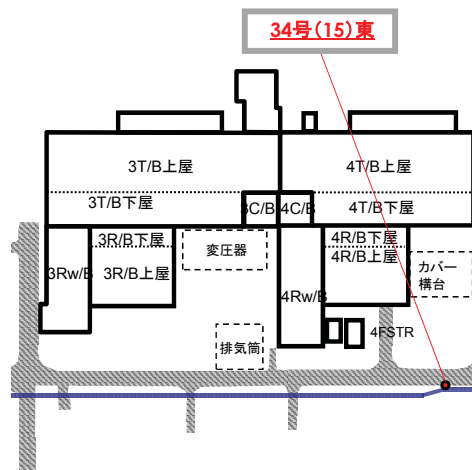
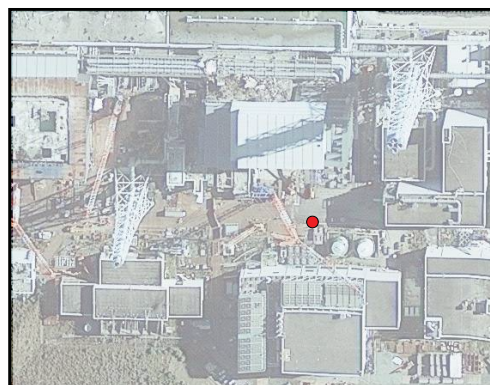
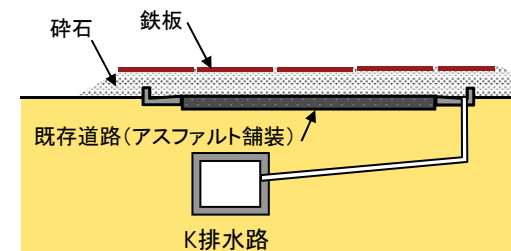
34号(15)東 (Cs137 濃度ろ過前：18Bq/L、ろ過後：11Bq/L イオン状・粒子状混在)

【雨水集水エリア】(イオン状の放射性物質が存在する可能性があるエリア)

- ・既存道路部(集水範囲不明)

【流入する可能性がある粒子状の物質】

- ・既存道路：泥、津波堆積物、碎石粉、コンクリートガレキ
- ・その他：ヒューム管に堆積した泥

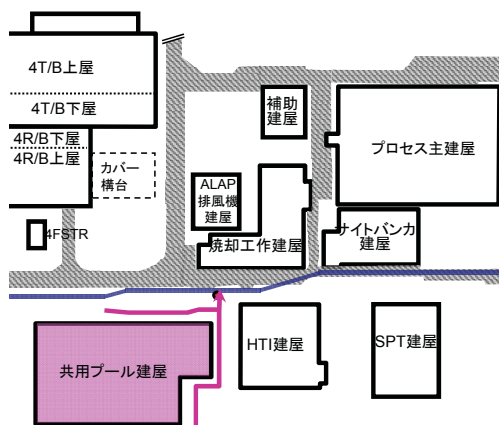
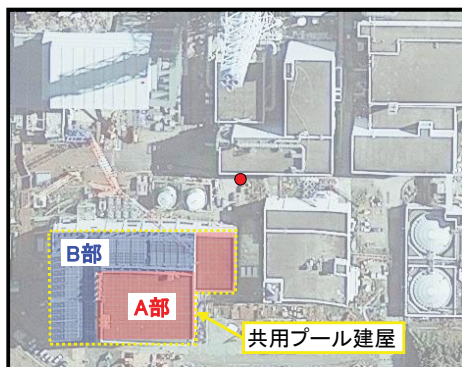
34号(30)西 (Cs137 濃度ろ過前: 280Bq/L、ろ過後: 270Bq/L イオン状主体)

【雨水集水エリア】 (イオン状の放射性物質が存在する可能性があるエリア)

- ・既存道路部 (集水範囲不明), 共用プール建屋

【流入する可能性がある粒子状の物質】

- ・既存道路: 泥, 津波堆積物, 砕石粉, コンクリートガレキ
- ・建屋屋根: ルーフドレンまわり等に堆積した泥, コンクリートガレキ
- ・その他: 雨水枳・ヒューム管に堆積した泥

【屋根防水仕様】

- ・共用プール建屋 (A部): アスファルト防水 (保護工法) ※ルーフブロック
- ・共用プール建屋 (B部): アスファルト防水 (保護工法) ※押さえコンクリート

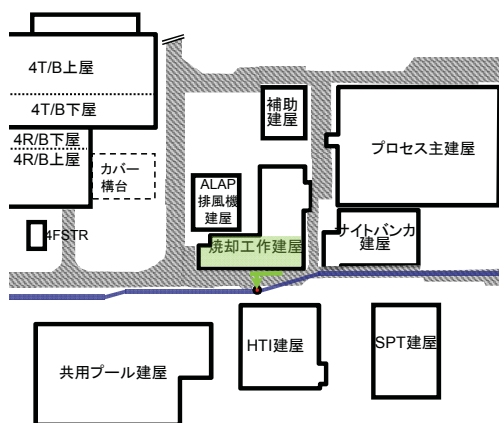
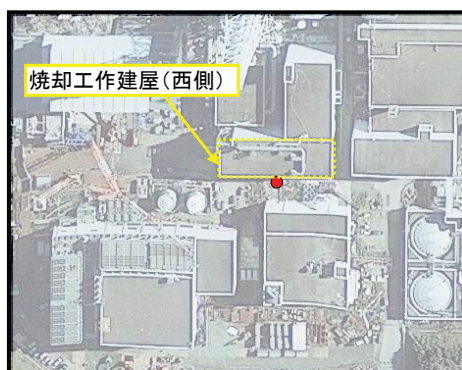
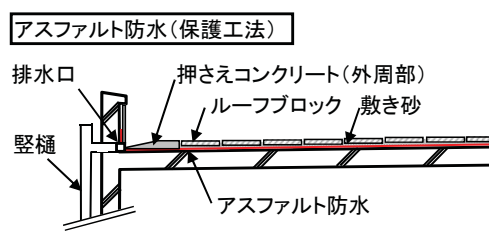
34号(16)東 (Cs137 濃度ろ過前: 84Bq/L、ろ過後: 81Bq/L イオン状主体)

【雨水集水エリア】 (イオン状の放射性物質が存在する可能性があるエリア)

- ・既存道路部 (集水範囲不明), 焼却工作建屋 (西側)

【流入する可能性がある粒子状の物質】

- ・既存道路: 泥, 津波堆積物, 砕石粉, コンクリートガレキ
- ・建屋屋根: ルーフドレンまわり等に堆積した泥, コンクリートガレキ
- ・その他: 雨水枳・ヒューム管に堆積した泥

【屋根防水仕様】

- ・焼却工作建屋: アスファルト防水 (保護工法)

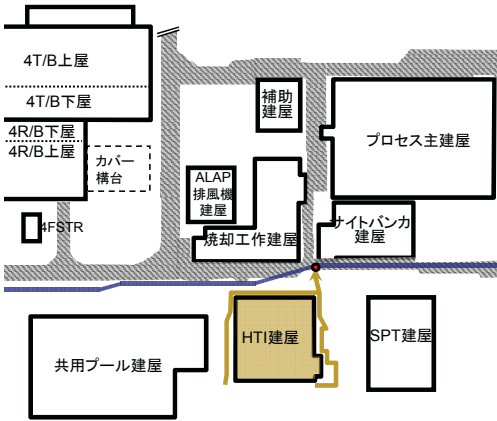
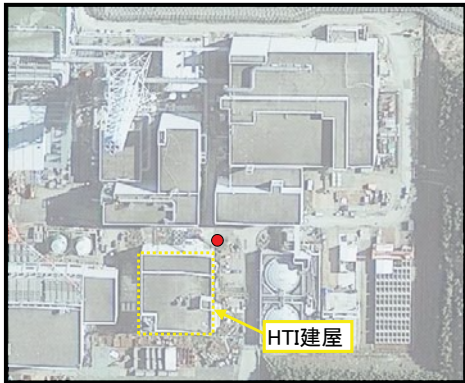
34号(28)西 (Cs137 濃度ろ過前：75Bq/L、ろ過後：47Bq/L イオン状・粒子状混在)

- 【雨水集水エリア】 (イオン状の放射性物質が存在する可能性があるエリア)
- ・既存道路部 (集水範囲不明), HTI建屋
- 【流入する可能性がある粒子状の物質】
- ・既存道路：泥, 津波堆積物, 砕石粉, コンクリートガレキ
 - ・建屋屋根：ルーフドレンまわり等に堆積した泥, コンクリートガレキ
 - ・その他 : 雨水枳・ヒューム管に堆積した泥
- 【屋根防水仕様】
- ・HTI建屋：アスファルト防水 (保護工法)

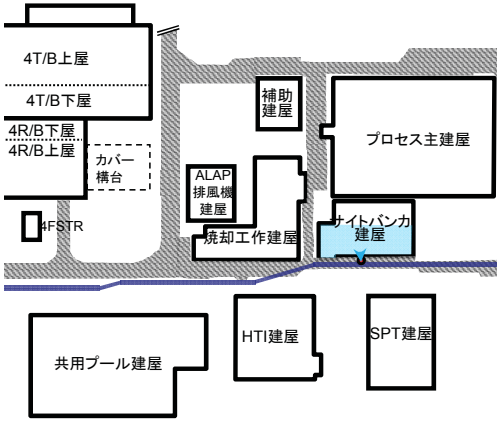
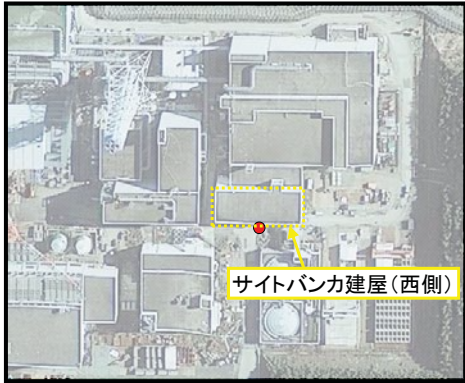
34号(19)東 (Cs137 濃度ろ過前：330Bq/L、ろ過後：300Bq/L イオン状主体)

- 【雨水集水エリア】 (イオン状の放射性物質が存在する可能性があるエリア)
- ・既存道路部 (集水範囲不明), サイトバンカ建屋 (西側)
- 【流入する可能性がある粒子状の物質】
- ・既存道路：泥, 津波堆積物, 砕石粉, コンクリートガレキ
 - ・建屋屋根：ルーフドレンまわり等に堆積した泥, コンクリートガレキ
 - ・その他 : 雨水枳・ヒューム管に堆積した泥
- 【屋根防水仕様】
- ・サイトバンカ建屋 (西側)：アスファルト防水 (保護工法)

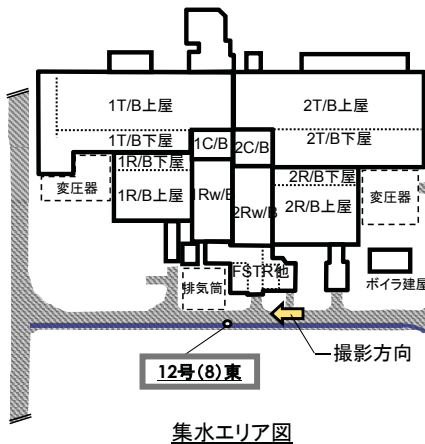
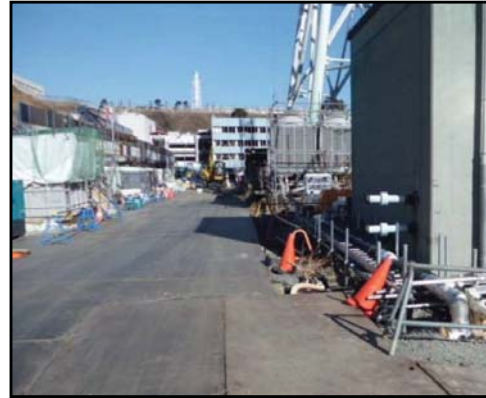
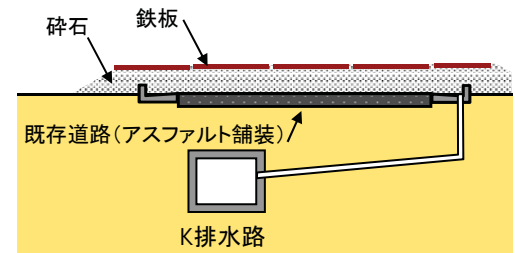
12号(8)東 (Cs137 濃度ろ過前: 2,200Bq/L、ろ過後: 200Bq/L 粒子状主体)

【雨水集水エリア】(イオン状の放射性物質が存在する可能性があるエリア)

- ・既存道路部(集水範囲不明)

【流入する可能性がある粒子状の物質】

- ・既存道路: 泥、津波堆積物、碎石粉、コンクリートガレキ
- ・その他: ヒューム管に堆積した泥

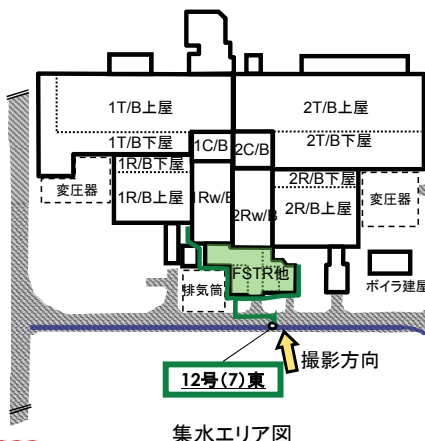
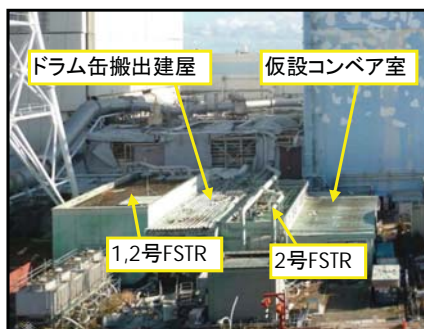
12号(7)東 (Cs137濃度 ろ過前: 1,900Bq/L、ろ過後: 370Bq/L 粒子状主体)

【雨水集水エリア】(イオン状の放射性物質が存在する可能性があるエリア)

- ・既存道路部(集水範囲不明), 1,2号FSTR建屋他

【流入する可能性がある粒子状の物質】

- ・既存道路: 泥、津波堆積物、碎石粉、コンクリートガレキ
- ・建屋屋根: ルーフドレンまわり等に堆積した泥、コンクリートガレキ
- ・その他: 雨水桟・ヒューム管に堆積した泥

【屋根防水仕様】

- ・1,2号機FSTR: アスファルト防水(保護工法)
- ・2号機FSTR: 不明(シート防水 or 塗膜防水と推定)
- ・ドラム缶搬出建屋, 仮設コンベア室: 波形鋼板

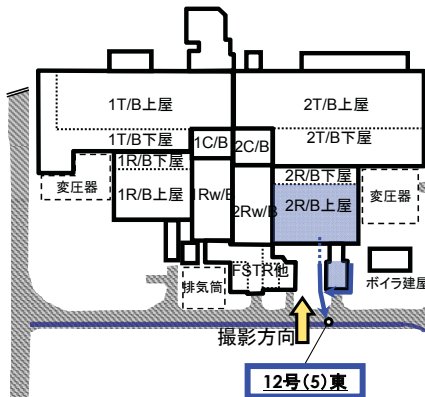
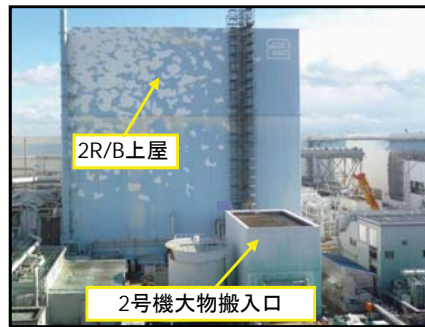
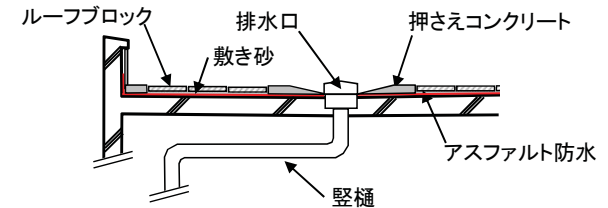
12号(5)東 (Cs137濃度 り過前：4,000Bq/L、り過後：1,900Bq/L イオン状・粒子状混在) ※

【雨水集水エリア】 (イオン状の放射性物質が存在する可能性があるエリア)

※ 2号機大物搬入口屋上からの
汚染流出対策実施前

・既存道路部 (集水範囲不明), 2R/B上屋, 2号機大物搬入口

【流入する可能性がある粒子状の物質】

- ・既存道路：泥、津波堆積物、碎石粉、コンクリートガレキ
- ・建屋屋根：ルーフドレンまわり等に堆積した泥、コンクリートガレキ
- ・その他：雨水桟・ヒューム管に堆積した泥

【参考】2号機大物搬入口屋上 (屋上の汚染対策実施前)

Cs137濃度 り過前：23,000Bq/L、り過後：2,600Bq/L
粒子状主体

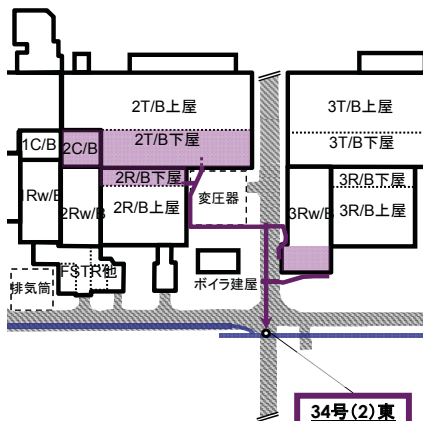
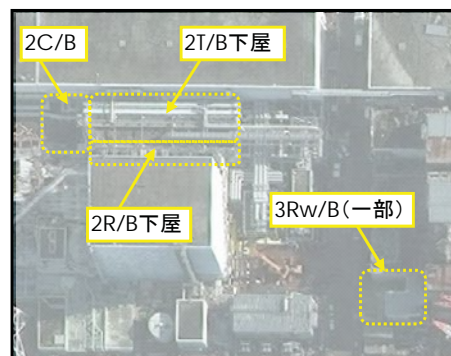
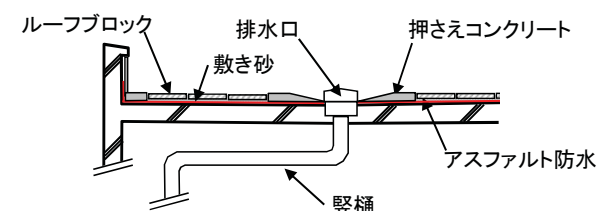
34号(2)東 (Cs137濃度 り過前：2,400Bq/L、り過後：1,900Bq/L イオン状主体)

【雨水集水エリア】 (イオン状の放射性物質が存在する可能性があるエリア)

・既存道路部 (集水範囲不明), 2C/B, 2R/B下屋, 2T/B下屋, 3Rw/B (一部)

【流入する可能性がある粒子状の物質】

- ・既存道路：泥、津波堆積物、碎石粉、コンクリートガレキ
- ・建屋屋根：ルーフドレンまわり等に堆積した泥、コンクリートガレキ
- ・その他：雨水桟・ヒューム管に堆積した泥

【屋根防水仕様】

・2C/B, 2R/B下屋, 2T/B下屋：アスファルト防水 (保護工法)
・3Rw/B (一部)：波形鋼板

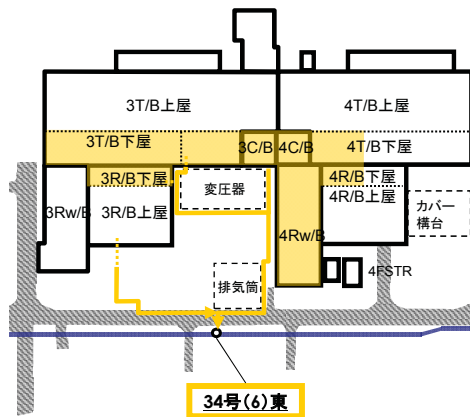
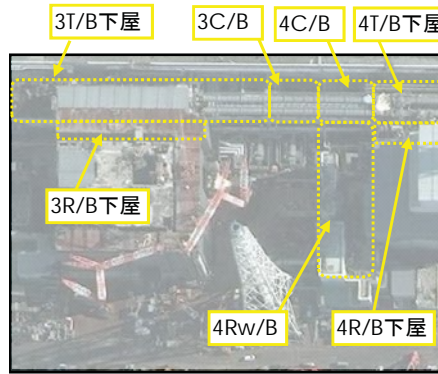
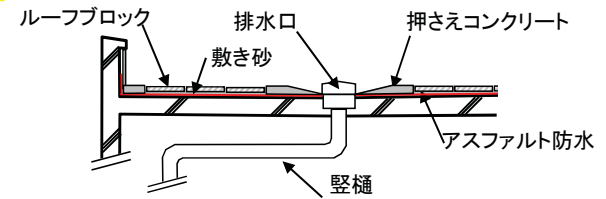
34号(6)東 (Cs137濃度 ろ過前：6,400Bq/L、ろ過後：5,800Bq/L イオン状主体)

【雨水集水エリア】 (イオン状の放射性物質が存在する可能性があるエリア)

- ・既存道路部 (集水範囲不明), 3R/B下屋, 3T/B下屋, 3C/B, 4C/B, 4Rw/B, 4R/B下屋 (一部) 4T/B下屋 (一部)

【流入する可能性がある粒子状の物質】

- ・既存道路：泥, 津波堆積物, 砕石粉, コンクリートガレキ
- ・建屋屋根：ルーフトレンまわり等に堆積した泥, コンクリートガレキ
- ・その他 : 雨水枡・ヒューム管に堆積した泥

【屋根防水仕様】

- ・3R/B下屋, 3T/B下屋, 3C/B : アスファルト防水 (保護工法)
- ・4C/B, 4Rw/B, 4R/B下屋 (一部), 4T/B下屋 (一部) : シート防水

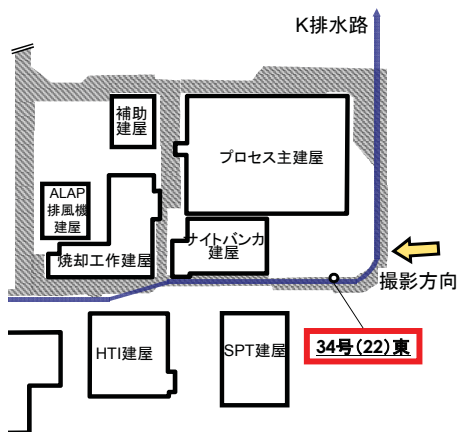
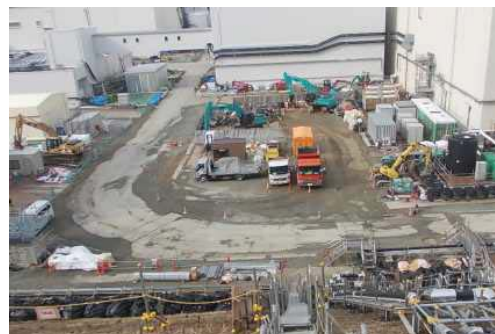
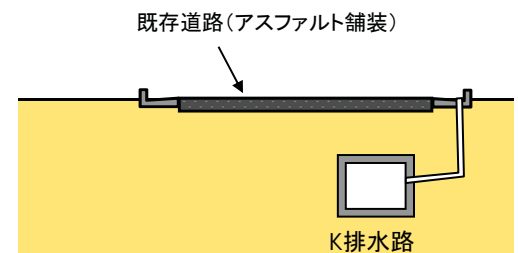
34号(22)東 (Cs137濃度 ろ過前：3,900Bq/L、ろ過後：9.9Bq/L 粒子状主体)

【雨水集水エリア】 (イオン状の放射性物質が存在する可能性があるエリア)

- ・既存道路部 (集水範囲不明)

【流入する可能性がある粒子状の物質】

- ・既存道路：泥, 津波堆積物, コンクリートガレキ
- ・その他 : ヒューム管に堆積した泥

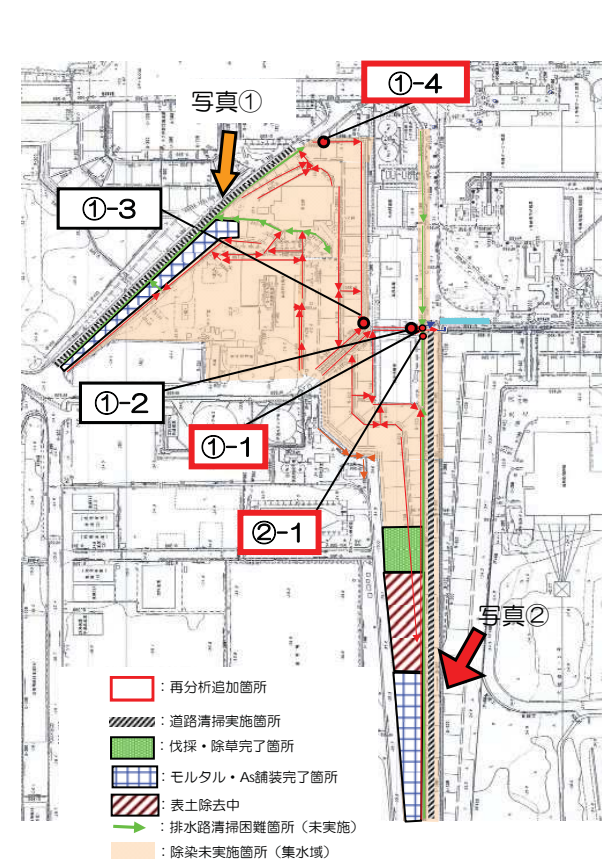
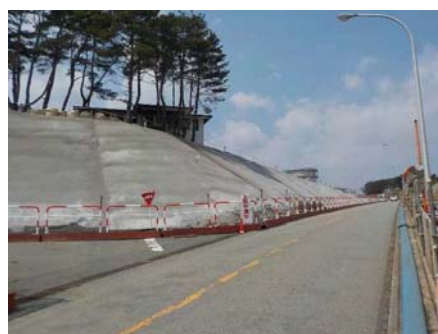
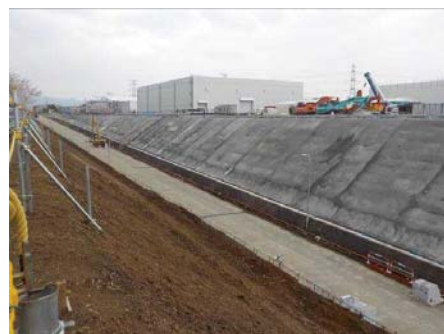
2. 4 K排水路の建屋周辺以外（法面等）の枝排水路の再分析箇所とその流域（旧事務本館付近）

場所	未処理(Cs-137)	ろ過後(Cs-137)	性状
①-1	15Bq/L	17Bq/L	イオン状主体
①-2	180Bq/L	180Bq/L	イオン状主体
①-3	250Bq/L	230Bq/L	イオン状主体
①-4	58Bq/L	63Bq/L	イオン状主体
②-1	32Bq/L	18Bq/L	イオン状粒子状混在

【イオン状の放射性物質が存在する可能性があるエリア】

- ・旧事務本館・情報等の屋上、北側、西側の法面の側溝

【流入する可能性がある粒子状の物質】

- ・既存道路：泥、津波堆積物、コンクリートガレキ
- ・法面：表土除去未完了箇所のガレキ、土、草、木
- ・その他：雨水桝・ヒューム管に堆積した泥

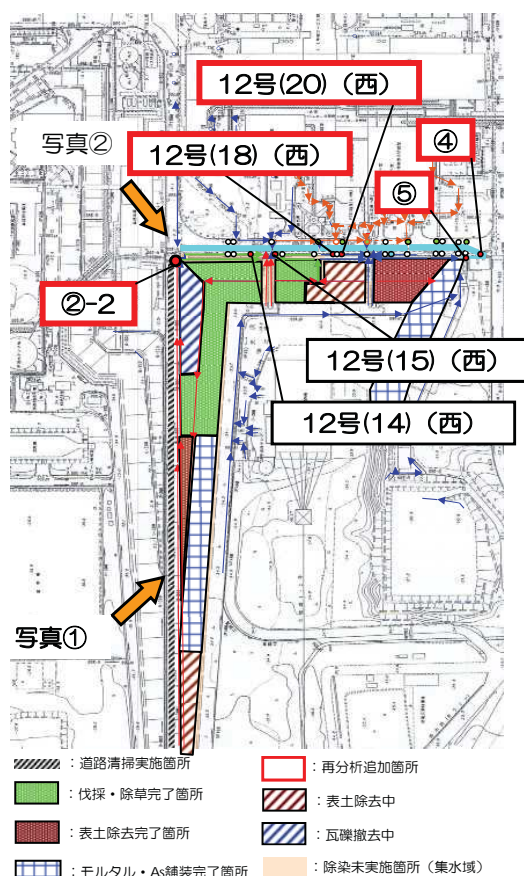
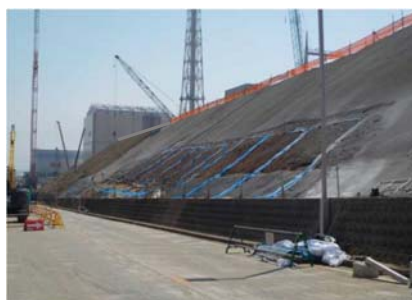
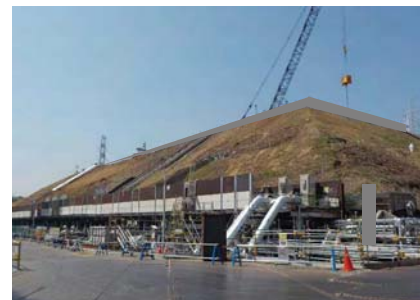
2. 4 K排水路の建屋周辺以外（法面等）の枝排水路の再分析箇所とその流域（1，2号機付近）

場所	未処理(Cs-137)	ろ過後(Cs-137)	性状
②-2	230Bq/L	36Bq/L	粒子状主体
④	24Bq/L	27Bq/L	イオン状主体
⑤	7.0Bq/L	7.9Bq/L	イオン状主体
12号(14)西	160Bq/L	95Bq/L	イオン状粒子状混在
12号(15)西	250Bq/L	110Bq/L	イオン状粒子状混在
12号(18)西	49Bq/L	38Bq/L	イオン状主体
12号(20)西	43Bq/L	38Bq/L	イオン状主体

【イオン状の放射性物質が存在する可能性があるエリア】 ※赤字は追加箇所

・1号機西側法面部の湧水が流入する側溝

【流入する可能性がある粒子状の物質】

- ・既存道路：泥
- ・法面：表土除去未完了箇所のガレキ、土、草、木
- ・その他：ヒューム管に堆積した泥

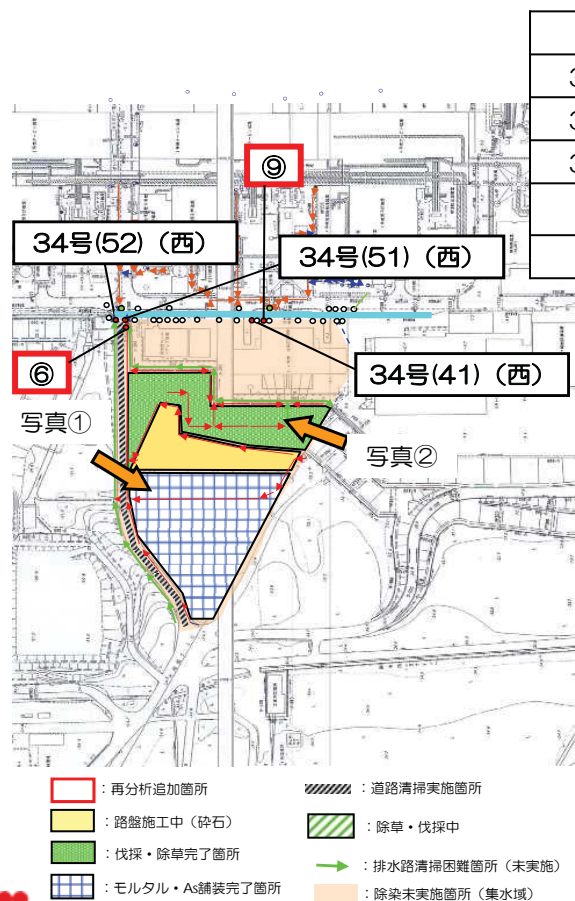
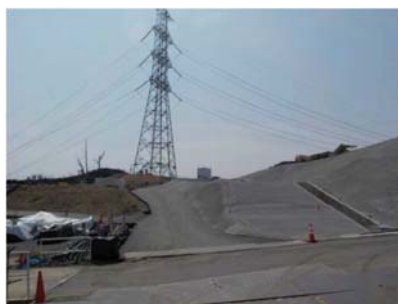
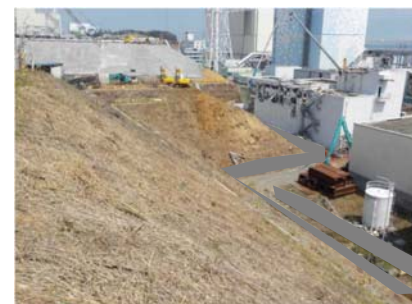
2. 4 K排水路の建屋周辺以外（法面等）の枝排水路の再分析箇所とその流域（3，4号機付近）

場所	未処理(Cs-137)	ろ過後(Cs-137)	性状
34号(41)西	160Bq/L	180Bq/L	イオン状主体
34号(51)西	110Bq/L	53Bq/L	イオン状粒子状混在
34号(52)西	220Bq/L	70Bq/L	イオン状粒子状混在
⑥	25Bq/L	18Bq/L	イオン状粒子状混在
⑨	9.6Bq/L	6.4Bq/L	イオン状粒子状混在

【イオン状の放射性物質が存在する可能性があるエリア】 ※赤字は追加箇所

・3，4号機間西側法面の湧水の流入する側溝

・1，2号活性炭ホールドアップ建屋・3，4号開閉所屋上

【流入する可能性がある粒子状の物質】

- ・既存道路：泥
- ・法面：表土除去未完了箇所の土、草、木
- ・その他：雨水桝・ヒューム管に堆積した泥

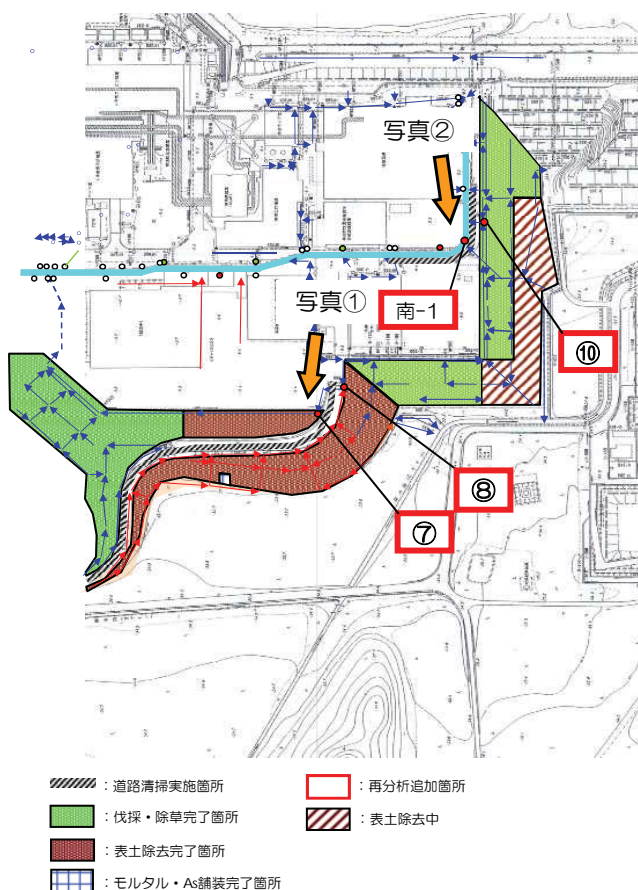
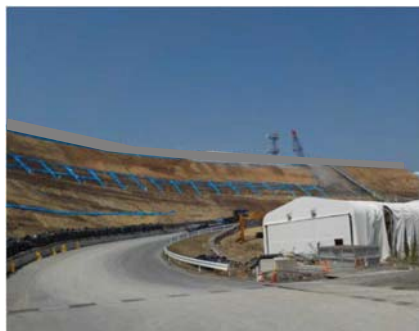
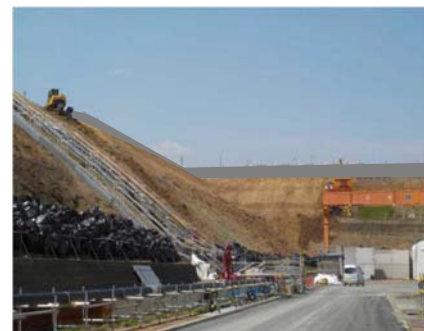
2. 4 K排水路の建屋周辺以外（法面等）の枝排水路の再分析箇所とその流域（集中ラド建屋付近）

場所	未処理(Cs-137)	ろ過後(Cs-137)	性状
⑦	12Bq/L	8.3Bq/L	イオン状粒子状混在
⑧	7.4Bq/L	3.1Bq/L	イオン状粒子状混在
⑩	1.7Bq/L	1.6Bq/L	イオン状主体
南-1	20Bq/L	12Bq/L	イオン粒子状混在
南-1	41Bq/L	9.7Bq/L	イオン粒子状混在

【イオン状の放射性物質が存在する可能性があるエリア】

- ・西側法面部の湧水が流入する側溝

【流入する可能性がある粒子状の物質】

- ・既存道路：泥
- ・法面：土
- ・その他：ヒューム管に堆積した泥

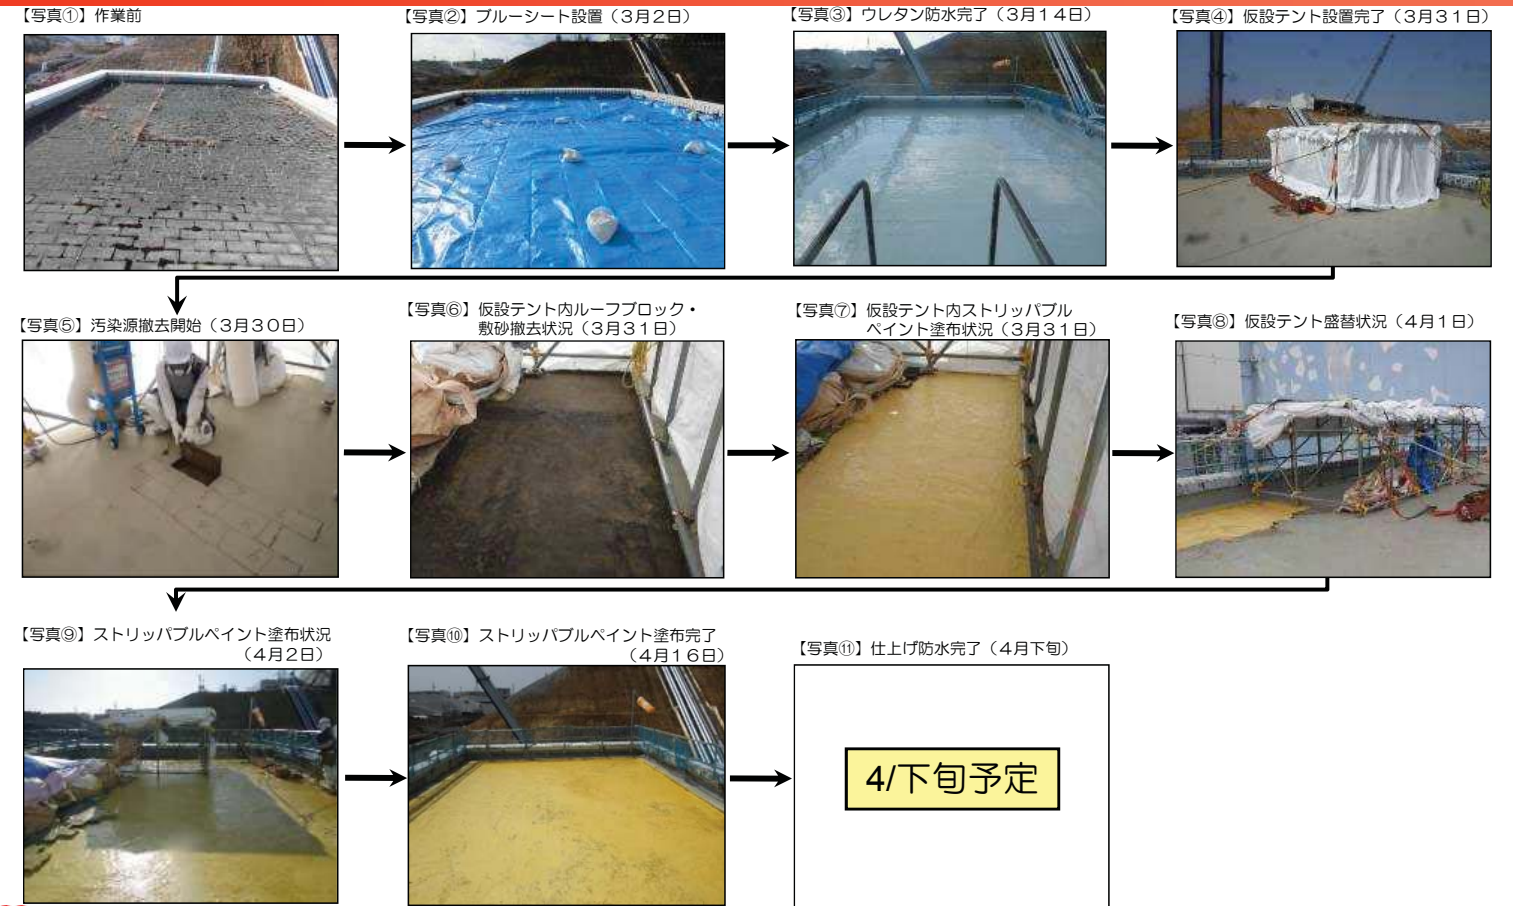
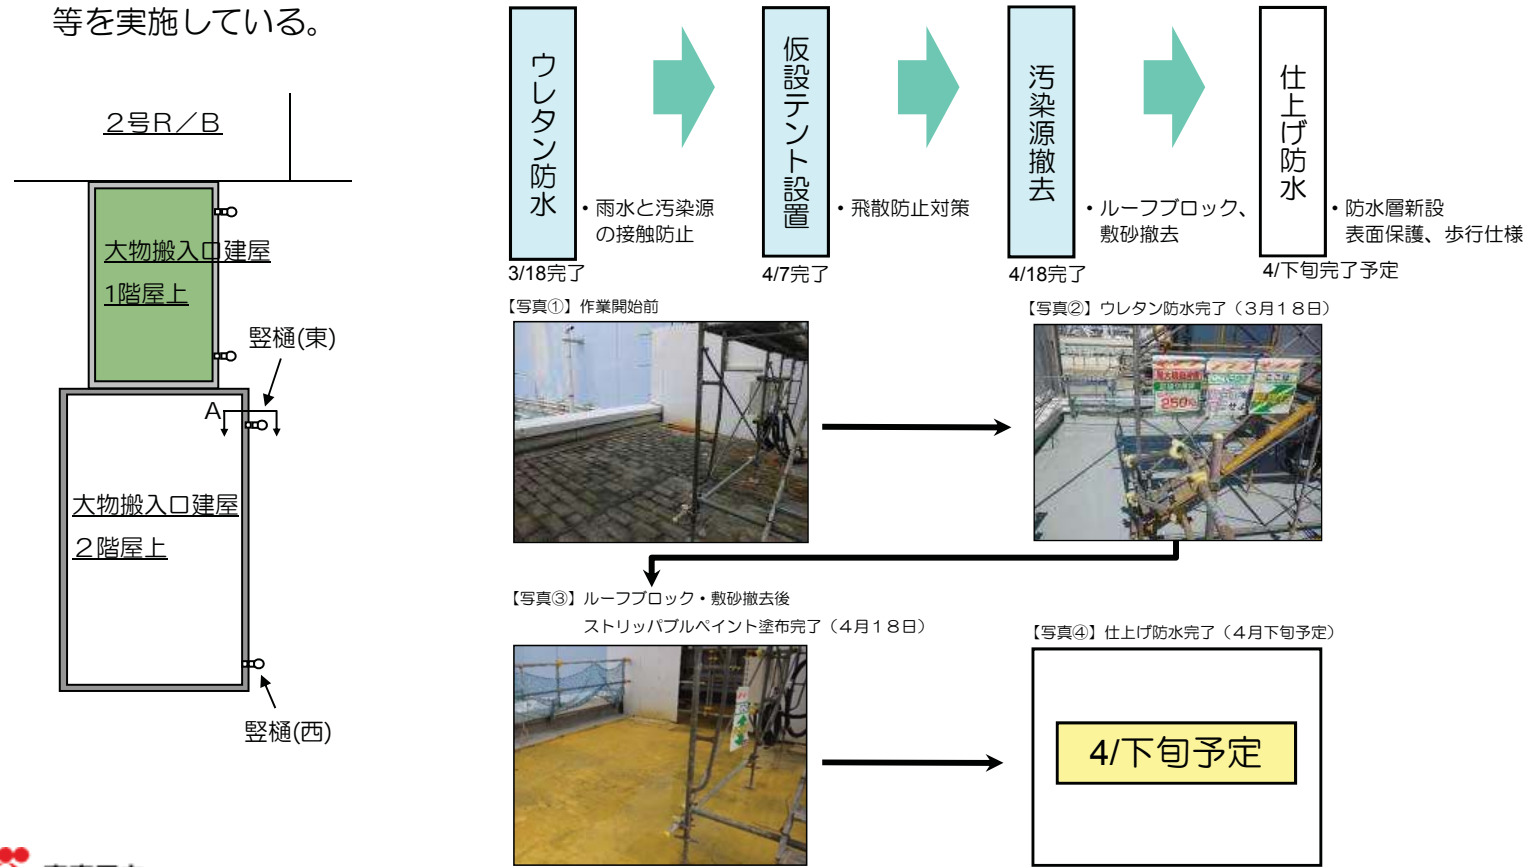
3. 1 K排水路への対策② 2号機原子炉建屋 大物搬入口屋上部 汚染源撤去

■大物搬入口1階の屋上は2階屋上と同仕様であるため、応急処置としてウレタン防水や汚染源撤去等を実施している。

- K排水路濃度低減対策として2号R／B大物搬入口屋上の汚染源撤去を実施した。（4月16日完了）
なお、大物搬入口2階屋上部分の汚染源撤去に合わせて1階屋上部分も実施した。（4月18日完了）
 - 汚染源撤去にあたって、十分なダスト飛散防止対策（仮設テント設置、アララベンチによるダスト吸引）を実施するとともに作業中に仮設テント内のダスト濃度を測定しダストの飛散がないことを確認しながら作業をすすめた。
 - 今後仕上げ防水を行った後、雨水をサンプリングして汚染低減効果を確認する。
- 測定箇所：屋上面および縦樋下部（2箇所）

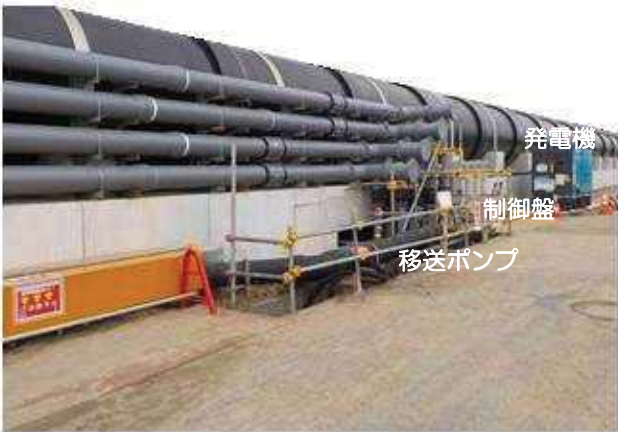
【参考】 K排水路からC排水路へのポンプ移送中における発電機の電源停止について

K排水路からC排水路へ移送している設備を巡視点検中に移送ポンプが停止していることを確認。

発電機の漏電遮断器が動作しており電源供給が停止していた。

発電機単体で漏電遮断器を復旧しようとしたが、漏電遮断器が復旧しないこと、および操作盤・ポンプに異常が認められないことから発電機の故障と判断した。今後、発電機を構外に搬出し発電機内部を調査する予定。

4/21 20:09 発電機を交換し、ポンプ移送を再開。

4月末を目途に系統電源へ切り替え予定（発電機はバックアップ電源として残置予定）
