「原子炉格納容器内部調査技術の開発」

ペDESTル外側_1階グレーチング上調査（B 1 調査）

の現地実証試験の結果について

2015年 4月 30日

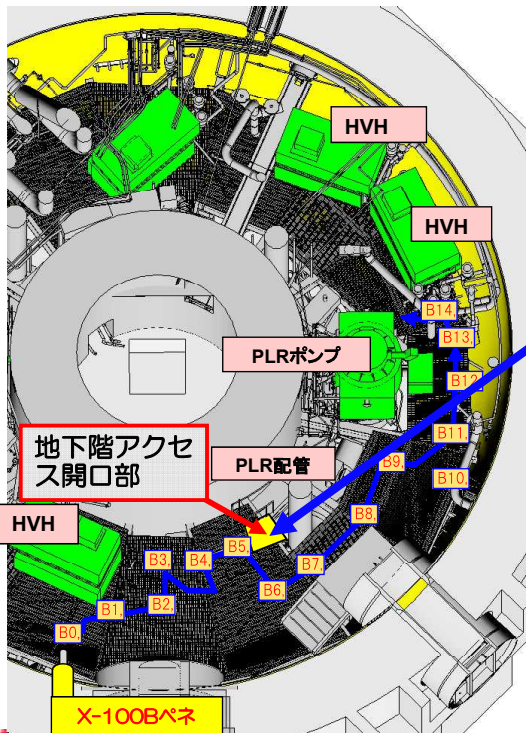
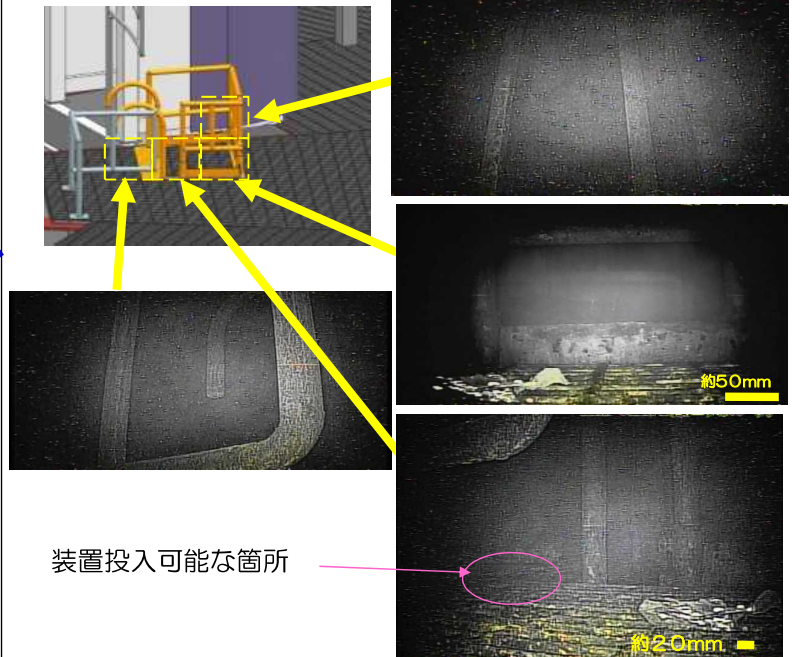
B4から撮影

次回B2調査で地下階にアクセス可能な開口があり、周囲に大きな干渉物がないことを確認。

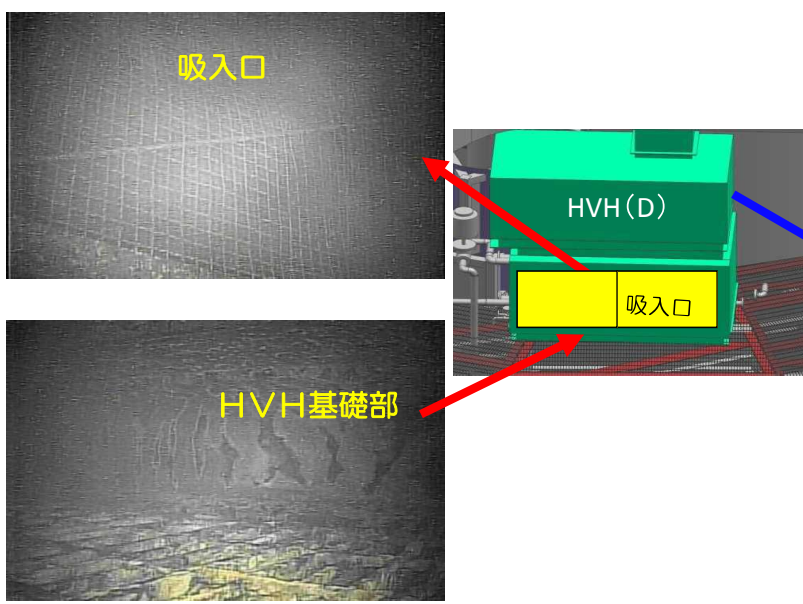
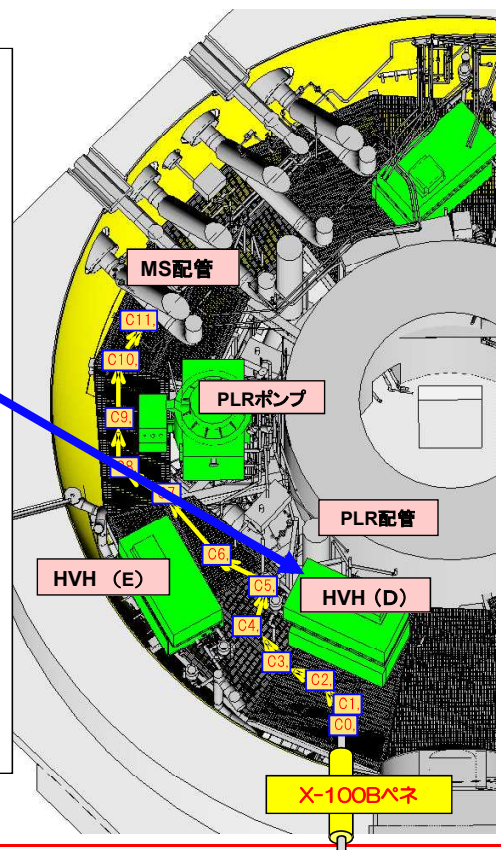
C2から撮影

HVH(D)に大きな損傷がないことを確認。

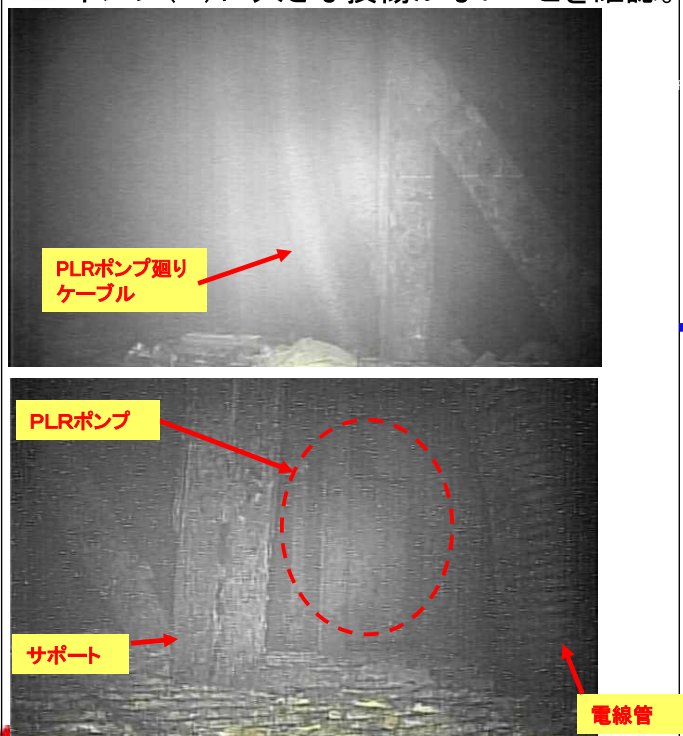
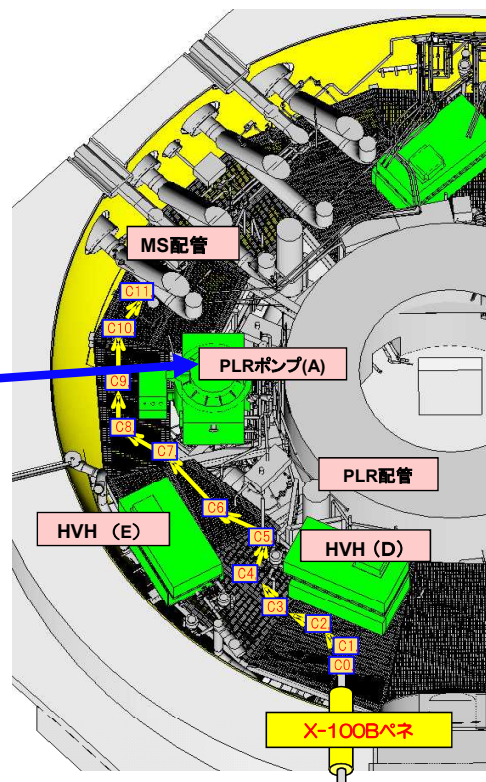
C7から撮影

PLRポンプ(A)に大きな損傷がないことを確認。

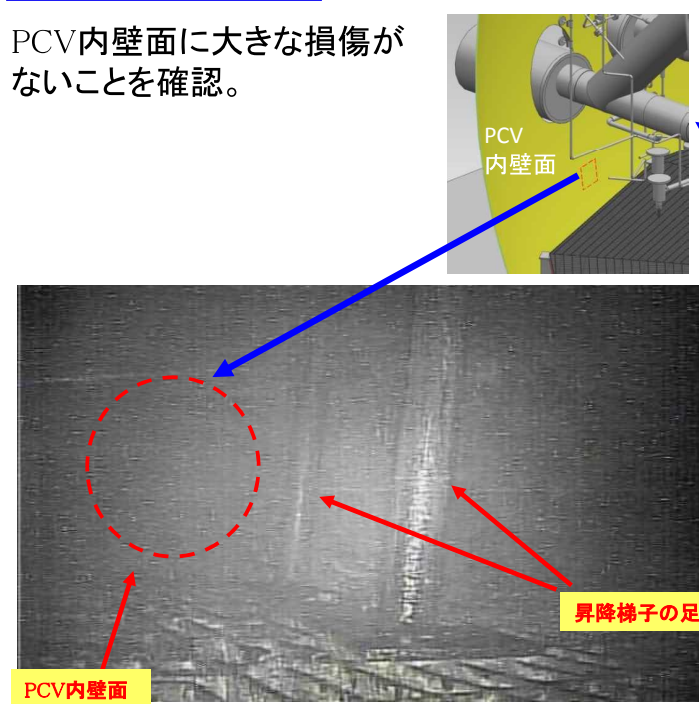
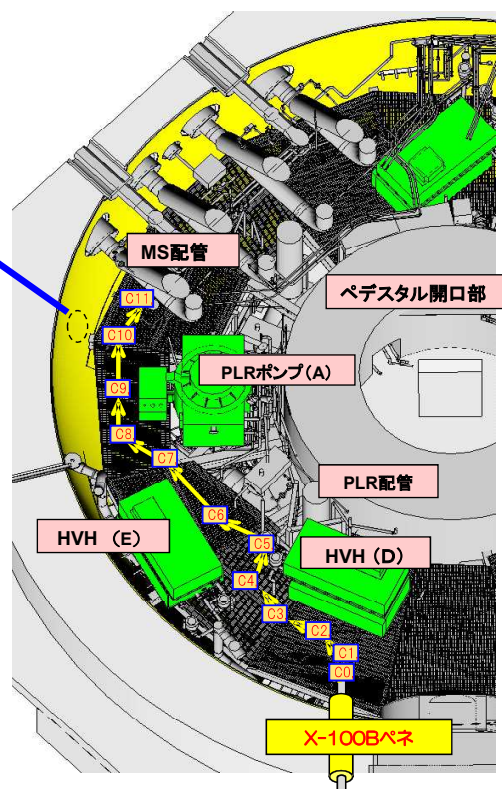
C10から撮影

PCV内壁面に大きな損傷がないことを確認。

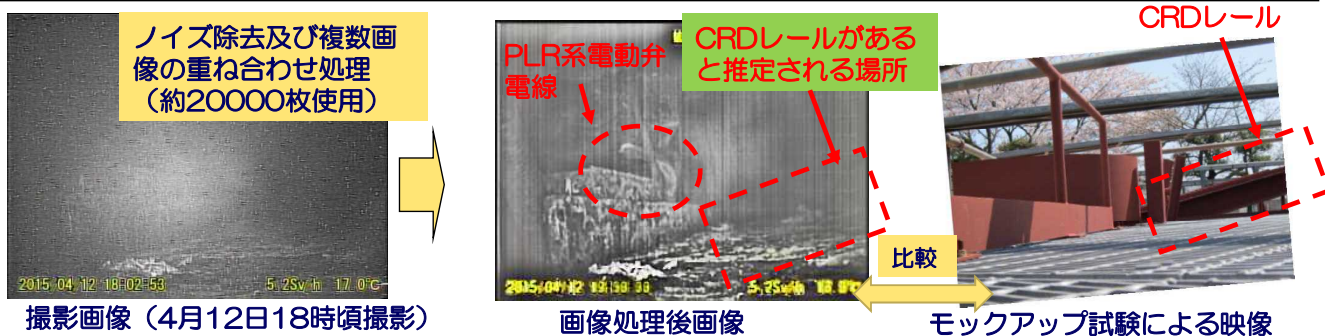
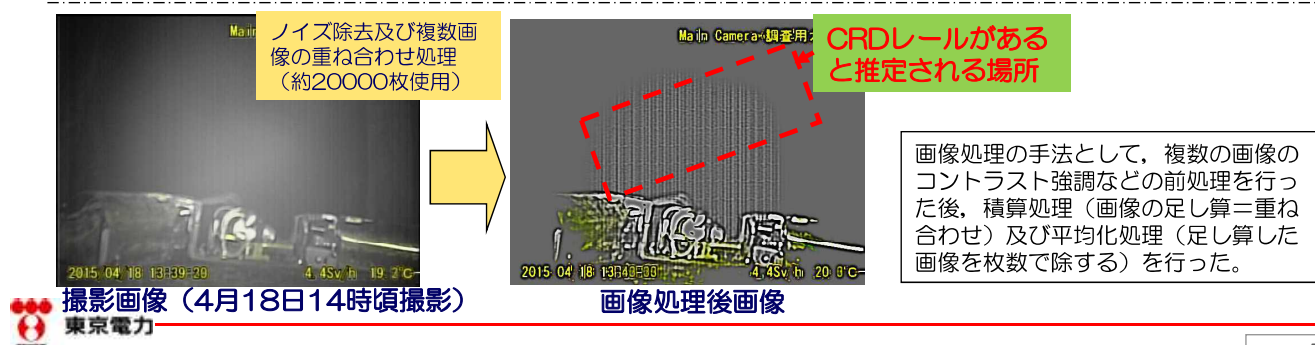
■反時計周り調査最終到達地点(B14付近)からCRDレール方向の撮影を行い画像処理を実施したが、CRDレールの視認はできなかった。

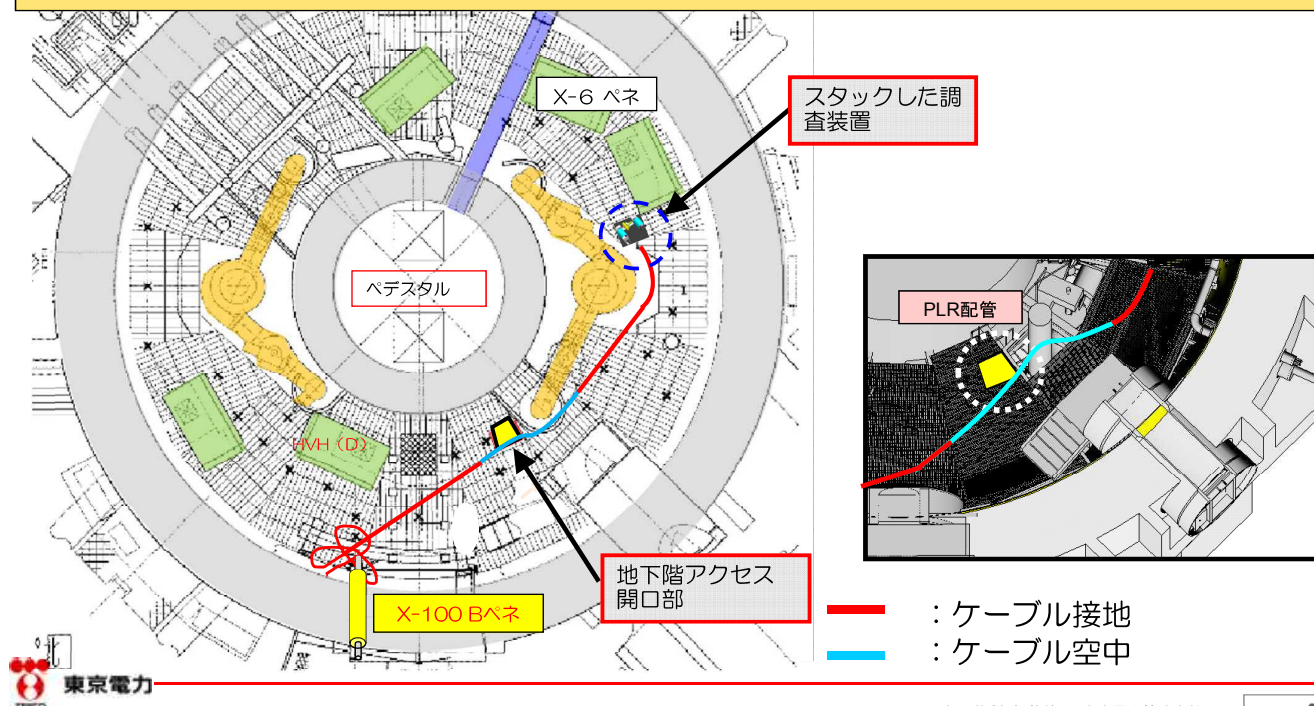
- 残置ケーブルのルートは以下の通り。
- 地下階アクセス開口部近傍の残置ケーブルは、B2調査に支障がないことを確認した。

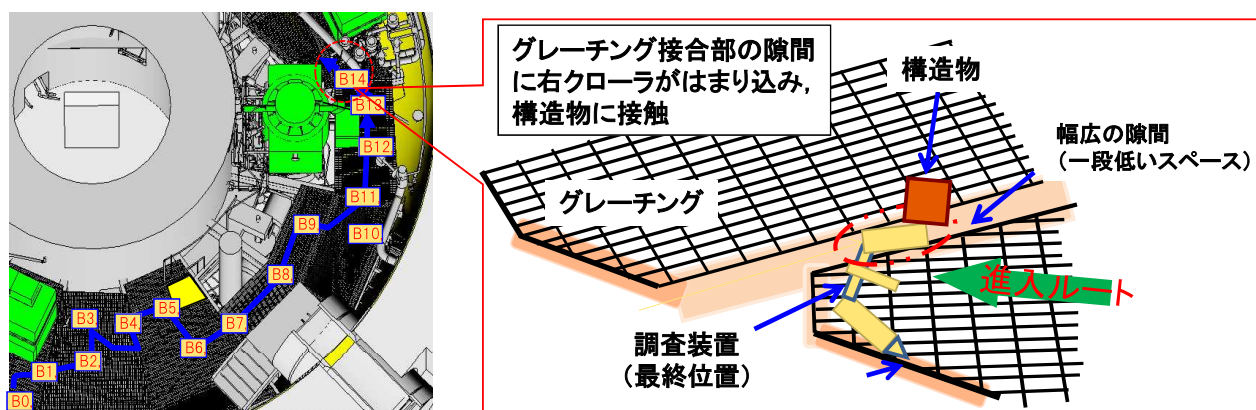
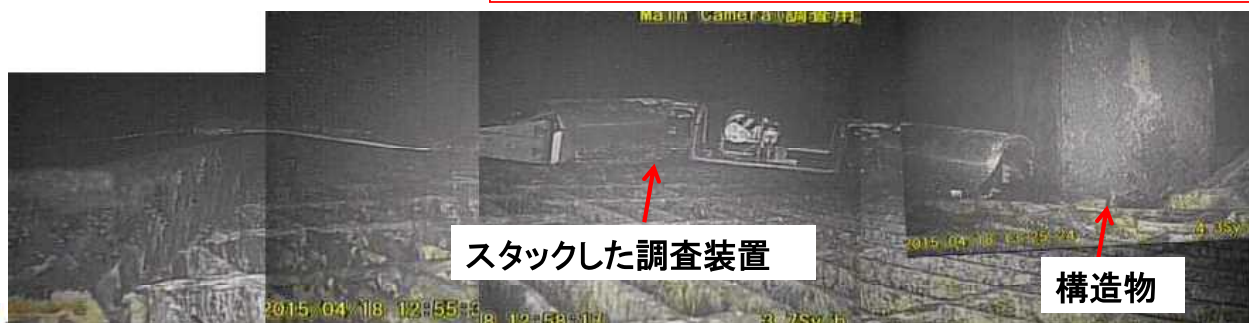
- スタックした調査装置の状況について確認。

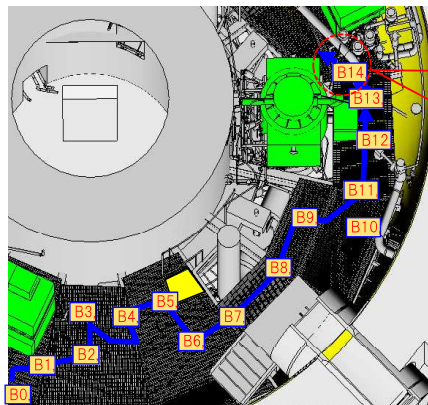
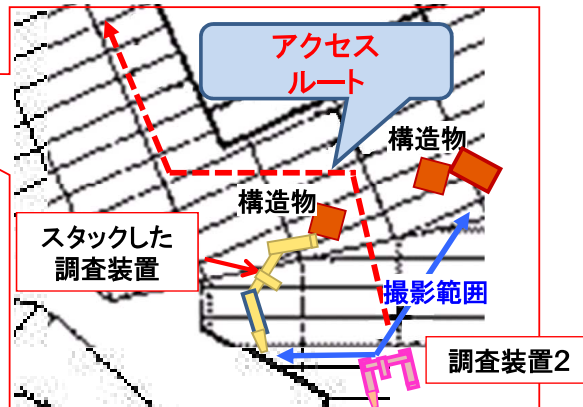
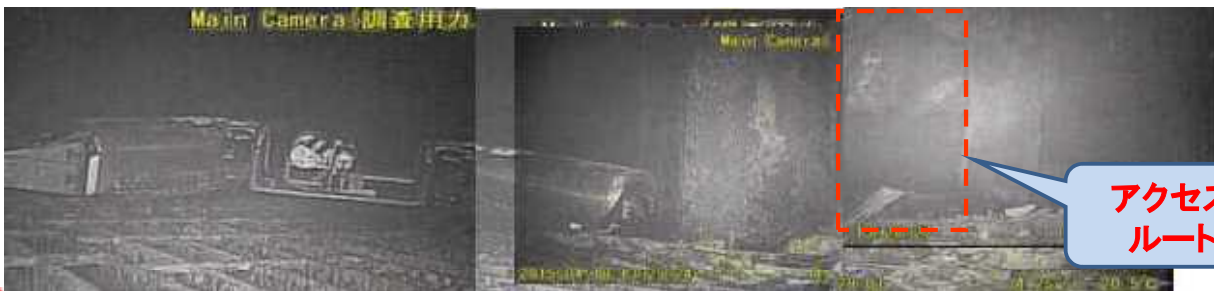
■CRDレールまでのアクセスルートは、**構造物間の幅が狭く通過できないと判断。**

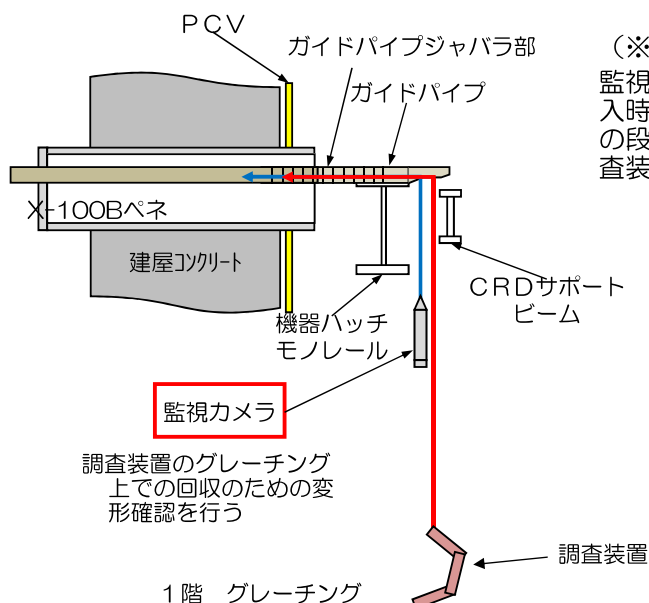
- 監視カメラが放射線の劣化(推定)により視認性が極端に劣化し、調査装置の回収時における変形確認ができなくなったため、調査装置の格納容器外への回収はリスクがあると判断(※1)した。

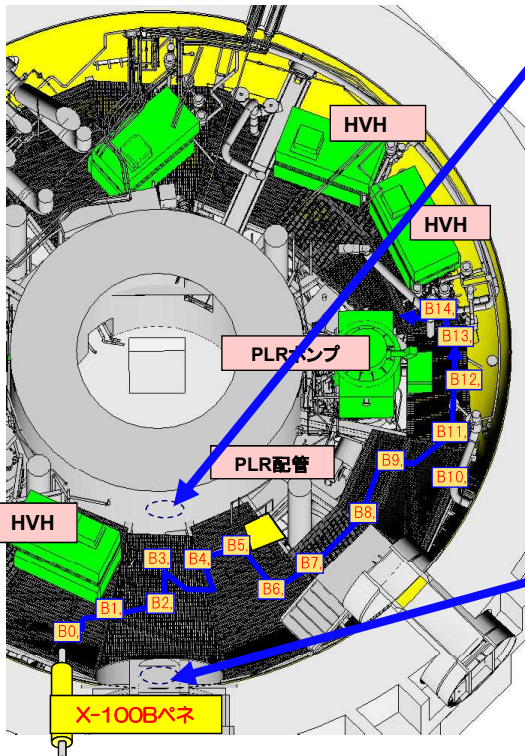
ペDESTAL外側壁面

B3から撮影 ペDESTAL外側壁面の外観状況
ペDESTAL外側壁面に大きな損傷がないことを確認。

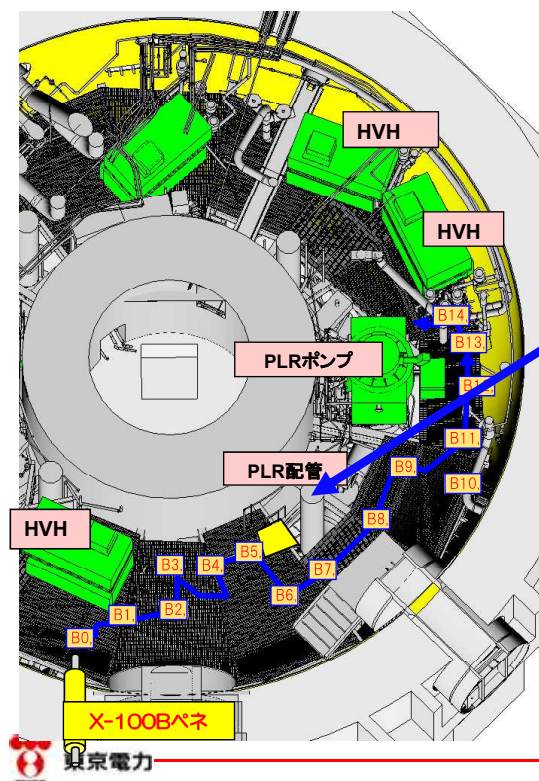
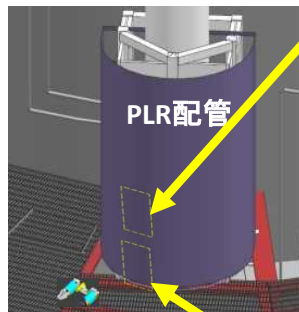
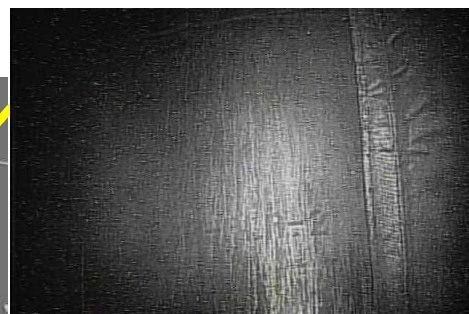
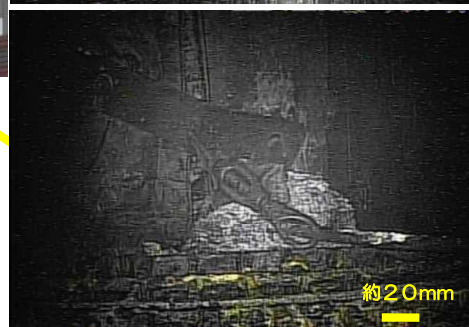
B7から撮影

- ・PLR配管(保温)に大きな損傷がないことを確認。
- ・配管遮へい体が落下していることを確認。
