H3エリアB2タンク底板部のにじみについて

2015年5月25日

東京電力株式会社

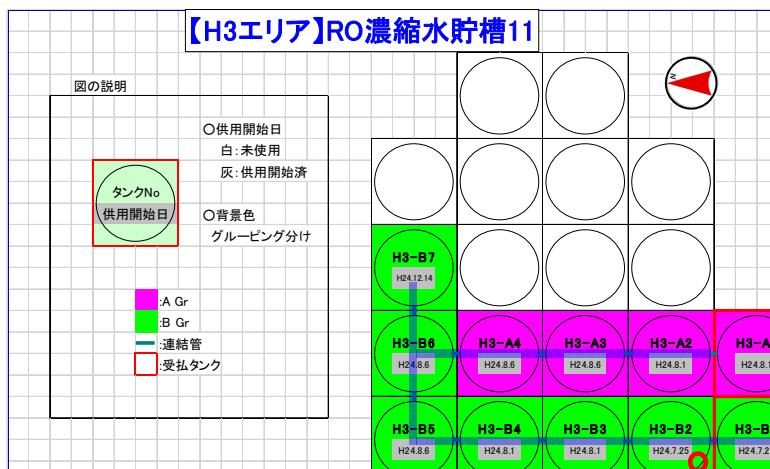
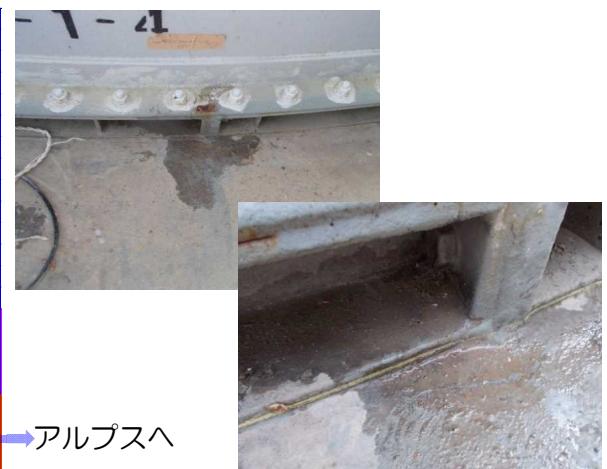
- パトロールにてタンク底板付近ににじみを発見（添付写真参照）。
 - 直ちに当該タンクと後段の連結タンクを隔離し、当該タンクの水抜き（アルプスへの移送）を加速するとともに、にじみ箇所をコーティング処理し、吸水材と土嚢を設置。さらに監視用Webカメラを設置し、監視強化を開始（1回/h）。

- ◆ アルプスへの水抜きにより底板より1.5m程度まで水位は下がったが、リスクを低下させるために当該のB2タンクに仮設ポンプを投入し、B1タンクへの移送を開始。水位10cm程度（2013年の高線量ホットスポット確認後の水抜き保管時と同程度）まで水抜き。

- ◆ 更なる漏えいリスクの低減の為、にじみの確認された部位に接する底板材の残水を水位1cm程度まで水抜き完了。
- ◆ 壇内雨水に既に漏えいしたタンク内の汚染が混入しないよう、にじみ箇所の拭き取り清掃及び再塗装完了。壇内雨水処理について通常（RO処理後に散水）に戻した。

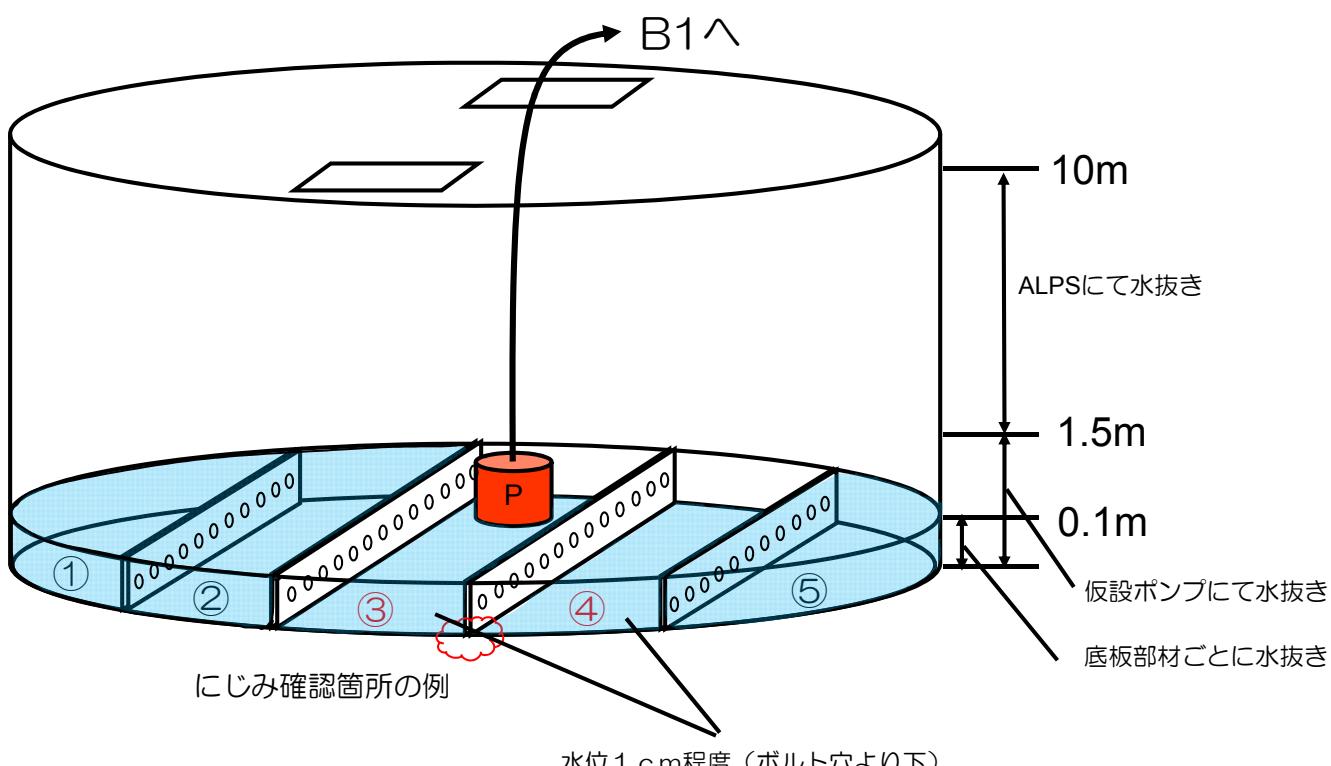
【参考】水抜き状況（5/11時点）

- にじみの確認された部位に接する部材（下記の例では③と④）に水中ポンプ等を落とし、水位をできる限り低下させた。
