# Aテントの一部破損について (作業状況と破損原因の報告)

2015年5月28日

東京電力株式会社

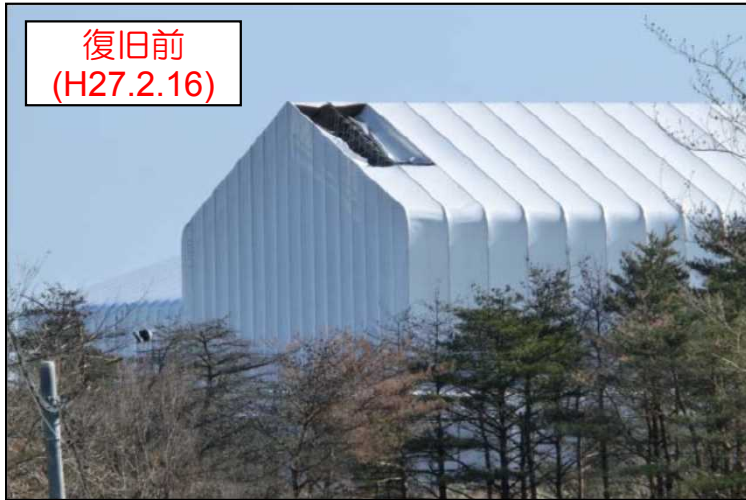
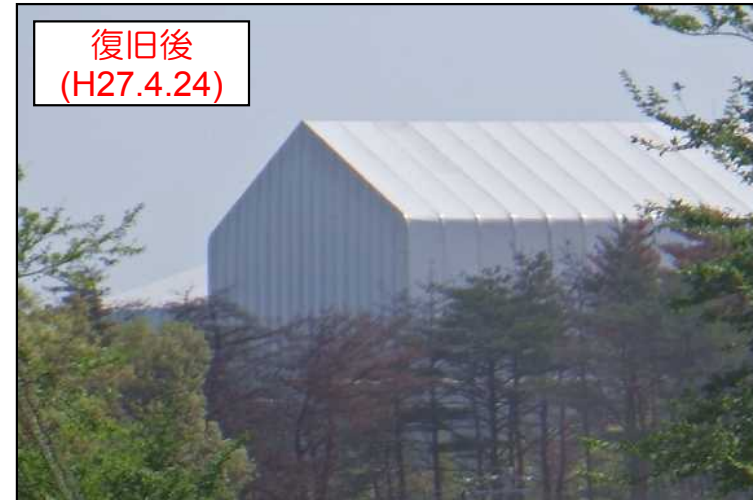
## ■作業状況

- ・ Aテント破損シート撤去・復旧
- ・ Aテントガイド止め点検

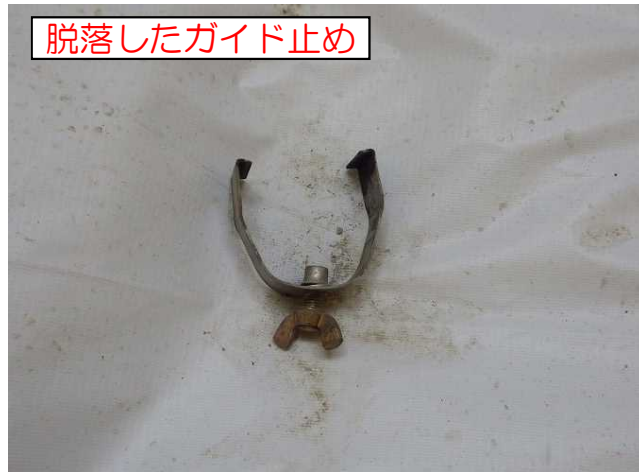
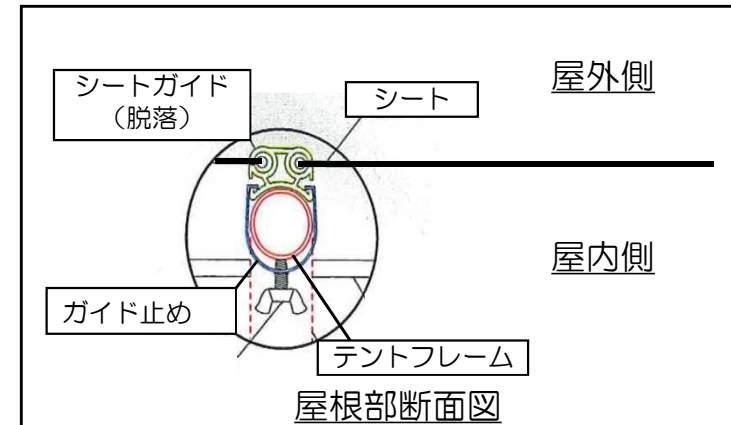
シートガイドを固定しているガイド止めのネジが緩み、脱落したことから、シートのあおりが大きくなり破損したと思われる。
