# 福島第一原子力発電所1号機 750トンクローラクレーン1号機の不具合について

東京電力ホールディングス株式会社

2016.06.30

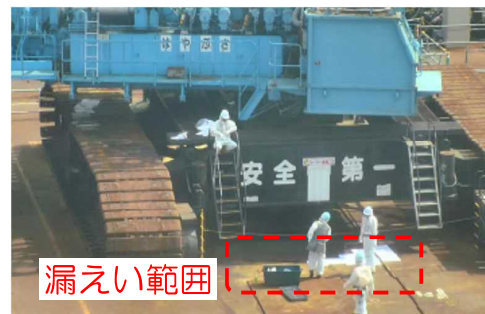
1号機原子炉建屋カバー解体工事において、原子炉建屋北西ヤードで揚重作業を終えた750トンクローラクレーン1号機（以下750t/C/C）のアンカー取りを行おうと旋回したところ、ブームの旋回体から作動油（約1L）が漏えいしているのを作業員が発見した。

平成28年6月21日（火）クレーン詳細点検を実施し、オイルクーラーの経年劣化による漏えいであることを確認した。

作動油漏えい状況

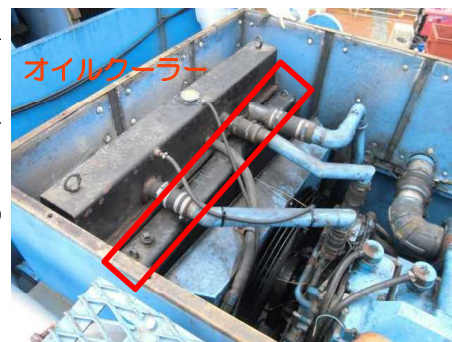
- ✓ オイルクーラーは作動油が循環する細管に空気を送り冷却する仕組み
- ✓ エンジン周辺の機器と共に年次点検の対象となっており、前回点検時には問題は発見されなかった
- ✓ 日常点検で滲みを確認したため、詳細調査の準備及び部品の調達を行っていたところであった

エンジン廻り状況

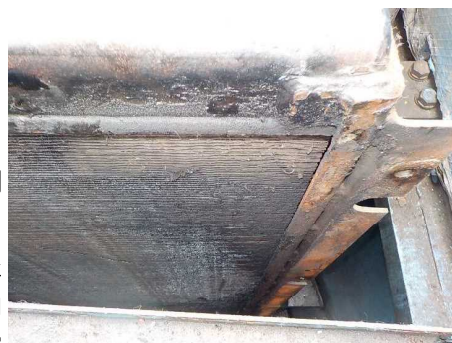
油滴下箇所（オイルクーラー）

- ✓ 日常点検結果に基づき調達を行っていた部品と交換する  
※交換作業は7月2日に完了予定。  
(雨天により予定が変更となる場合があります。)
