雑固体廃棄物焼却設備の点検状況について

2016年9月29日

東京電力ホールディングス株式会社

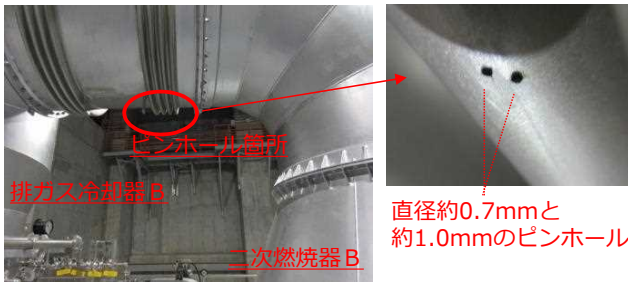
① B系二次燃焼器・排ガス冷却器間の伸縮継手
(呼び径1600mm, ピンホール部材質: SUS316L)

➤ ピンホールによる床面滴下跡をスミヤ測定した結果, 検出限界値未満であること, 割れについては, インリーク(系統内は負圧維持)していることを確認している。

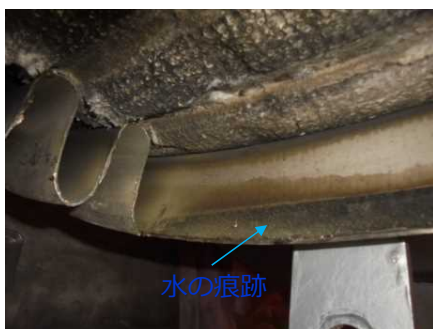
<ベローズ切断後>

- ・ 内部確認の結果, 凝縮水は確認されなかったものの溜まり水の痕跡を確認。
- ・ ベローズ内面の付着物を分析した結果, 腐食成分である塩素 (Cl) が多く含まれることを確認。
- ・ ベローズ内面には, ピンホール部以外にも孔食を複数確認。

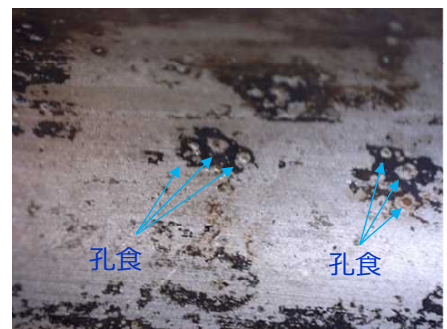
<ベローズ内面 (拡大) >
(ピンホール発生箇所隣の底部)

※ピンホール部周辺の付着物は少ない状態であったが, これはベローズ切り出し作業時の振動により付着物が剥離したものと推定。

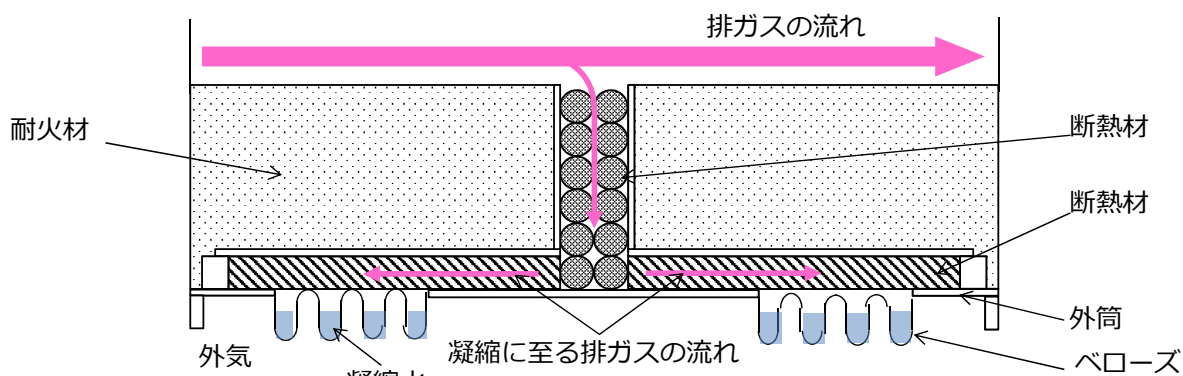
- ・ 構造上内部を流れる排ガスが外表面（ベローズ部，外筒部）まで流れ込む構造であり，焼却炉立上げ時，冷えた状態のベローズ部に排ガスが廻り込み，冷やされることで凝縮水が発生。
- ・ 焼却運転開始後もベローズ内部に残留している凝縮水に，廃棄物焼却時の排ガスに含まれる塩化物イオン (Cl) が溶解・蓄積することで，凝縮水中のCl濃度が上昇する。
- ・ 高濃度のCl環境になったことにより，ベローズに孔食が発生。

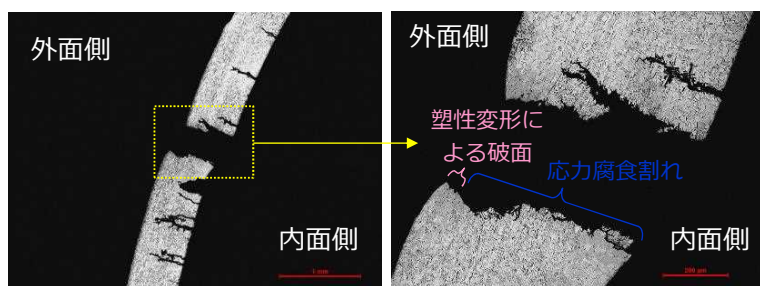
- ・ 組織観察の結果，応力腐食割れとみられる亀裂を確認。また，亀裂部近傍において孔食が発生していることを確認。
- ・ ベローズ内面の付着物を分析した結果，排ガス対策としてバグフィルタに吹き込んでいる消石灰の主成分であるカルシウム (Ca) および腐食成分である塩素 (Cl) の存在を確認。
- ・ 当該伸縮継手の要求仕様を決定するにあたり，熱による変位量の評価を実施しているが，当該評価において，変位量を過小に見積もっていることを確認。

<組織観察 (A系)>
長さ170mmの割れ部

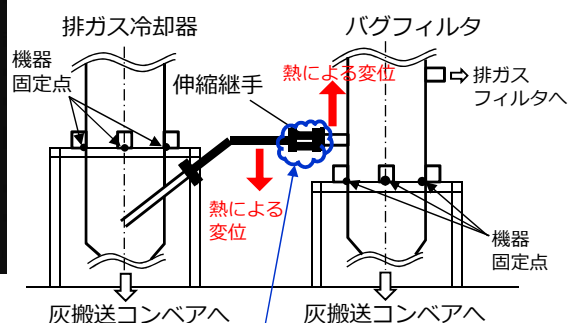
変位量を過小に見積もり

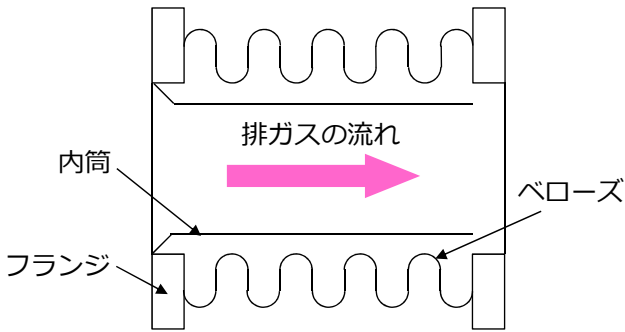
<伸縮継手概略図>

- 当該伸縮継手の上流側で消石灰を吹き込んでおり、消石灰に含まれるCa²⁺と排ガス中のClが反応し、塩化カルシウム (CaCl₂) を含む灰が、ベローズ部に付着。
- ベローズ部での排ガスの相対湿度は、塩化カルシウムが潮解する相対湿度より高いために潮解が発生。
- 潮解により、高濃度の塩化物イオンを含む水溶液が生成し、内面に孔食が発生。
- ベローズ部は、変位量を過小に見積もったことに伴う応力が作用した状態であったこともあり、孔食を起点として応力腐食割れが起こり、亀裂が進展。
- 最終的に、変位に伴う応力が作用して開口が発生。

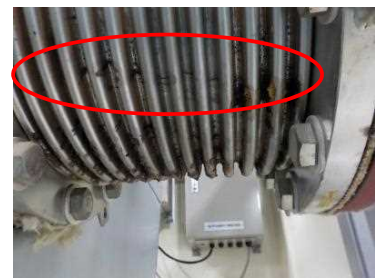
<排ガス補助ブロアA吸込部 (外面)>

水平展開として、焼却設備に使用されている金属製伸縮継手 (35個) について、外観確認を実施した結果、以下の部位の伸縮継手 ((1)~(3)) にひび等が発生していることを確認。また、PT検査の結果、バグフィルタB出口部の伸縮継手 ((4)) のベローズ部にも指示模様があることを確認。

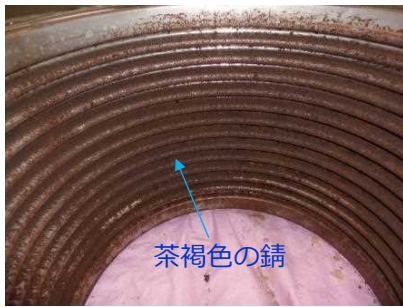
- ・ 内部確認の結果，ベローズ内面に茶褐色の錆・塗装とみられる剥離片を確認。
- ・ 組織観察の結果，応力腐食割れとみられる亀裂を確認。
- ・ ベローズ内面の拭き取り，分析を行った結果，腐食成分である塩化物イオン（Cl⁻）を確認。また，剥離片を分析した結果，煙道※内面の塗装成分を確認。
- ・ 伸縮継手のベローズ部は，成形後の熱処理（残留応力除去）を行っていないことを確認。

<ベローズ内面>
(排ガス補助ブロアA吐出部)

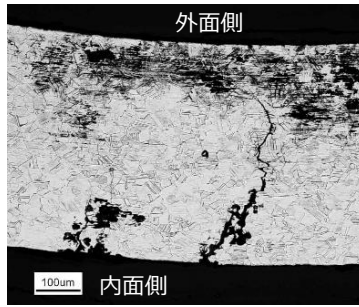
<組織観察>
(排ガス補助ブロアA吸込部)

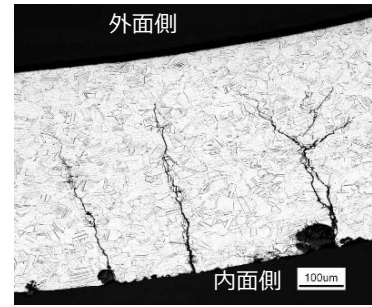
<組織観察>
(排ガス補助ブロアB吐出部)

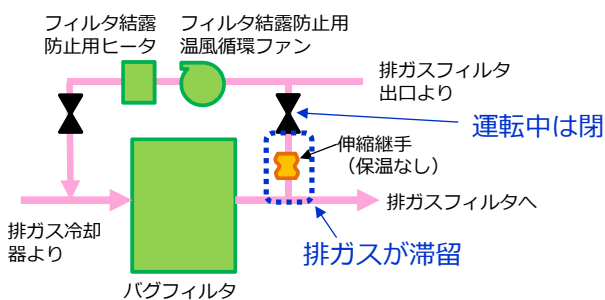
<バッグフィルタ周り概略図>

- ・ 各伸縮継手の近傍で排ガスが滞留し，部分的な温度低下により凝縮水が発生。
- ・ 凝縮水の影響により，煙道の塗装剥がれが発生。剥がれた箇所腐食が発生し，腐食生成物の一部が伸縮継手に付着。
- ・ 凝縮水に溶解した塩化水素，腐食生成物の付着により内面に孔食が発生。
- ・ 伸縮継手のベローズ部は，成形時の残留応力が作用した状態であったことから，孔食を起点として，応力腐食割れによる亀裂が進展。
