## 淡水化装置（RO3）

# RO膜洗浄用タンクの蛇腹ハウス内でのオーバーフロー事象について

2016年11月24日

## 東京電力ホールディングス株式会社

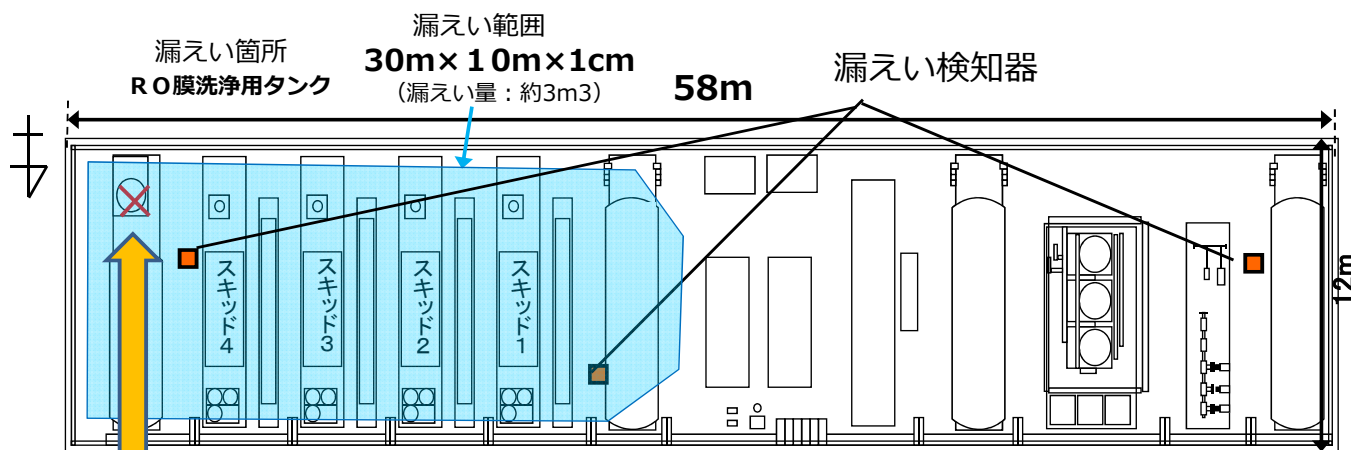
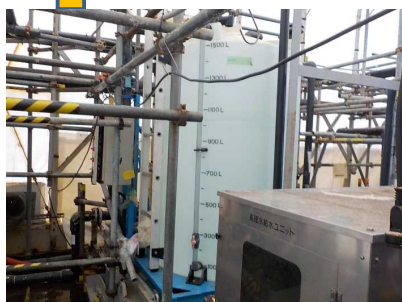
## 淡水化装置(R03)漏えい箇所

- 日時：2016年11月1日6時35分頃
- 場所：蛇腹ハウス内の淡水化装置（RO3）
- 漏えい箇所：RO膜洗浄用タンク上部ベント管からのオーバーフロー
- 時系列：

- 漏えい量：約 3 m<sup>3</sup>（30m×10m×1cm）
- 水質分析結果：全β：4.5×10<sup>4</sup>[Bq/リットル]  
Cs134：1.1×10<sup>1</sup>[Bq/リットル]  
Cs137：6.6×10<sup>1</sup>[Bq/リットル]

### ■淡水化装置(R03)蛇腹ハウス

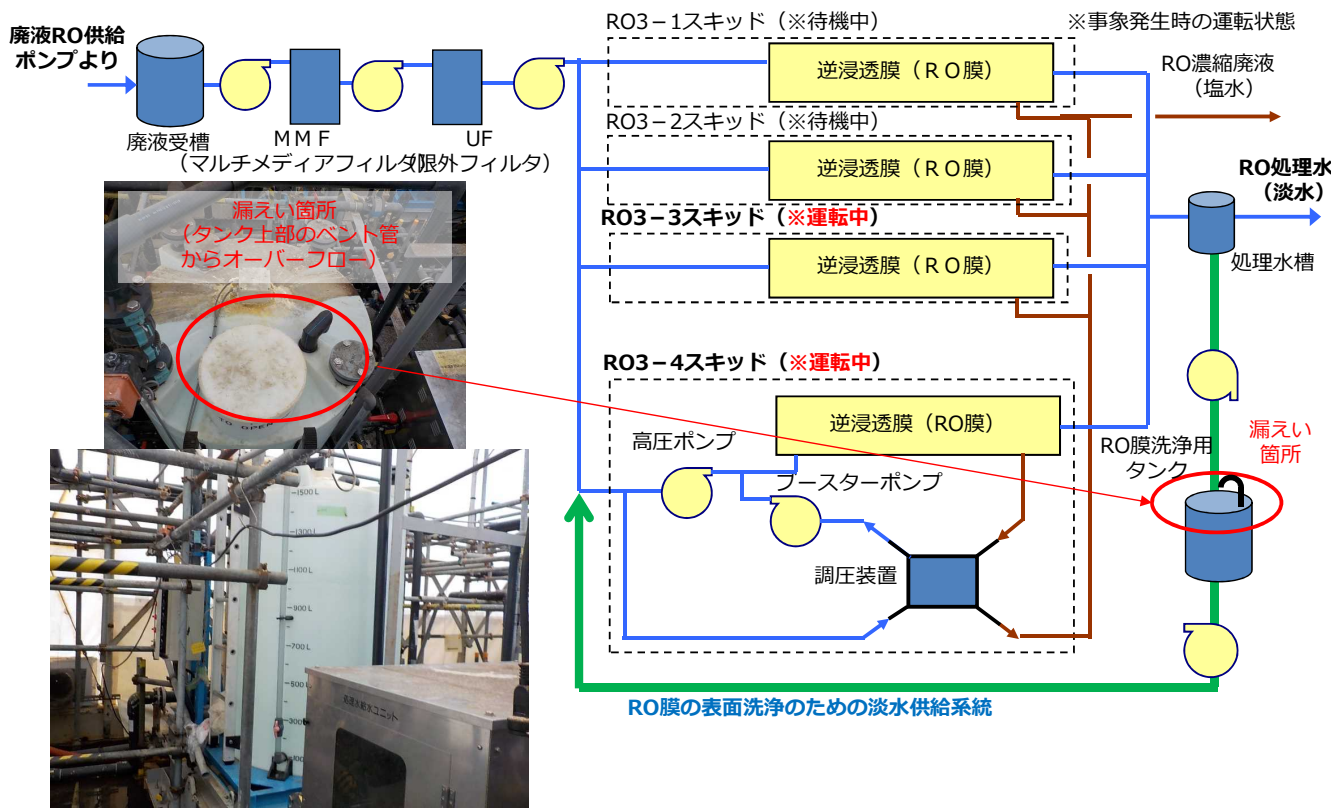
# 淡水化装置(RO3)の系統図 (その1)

RO膜洗浄用タンク

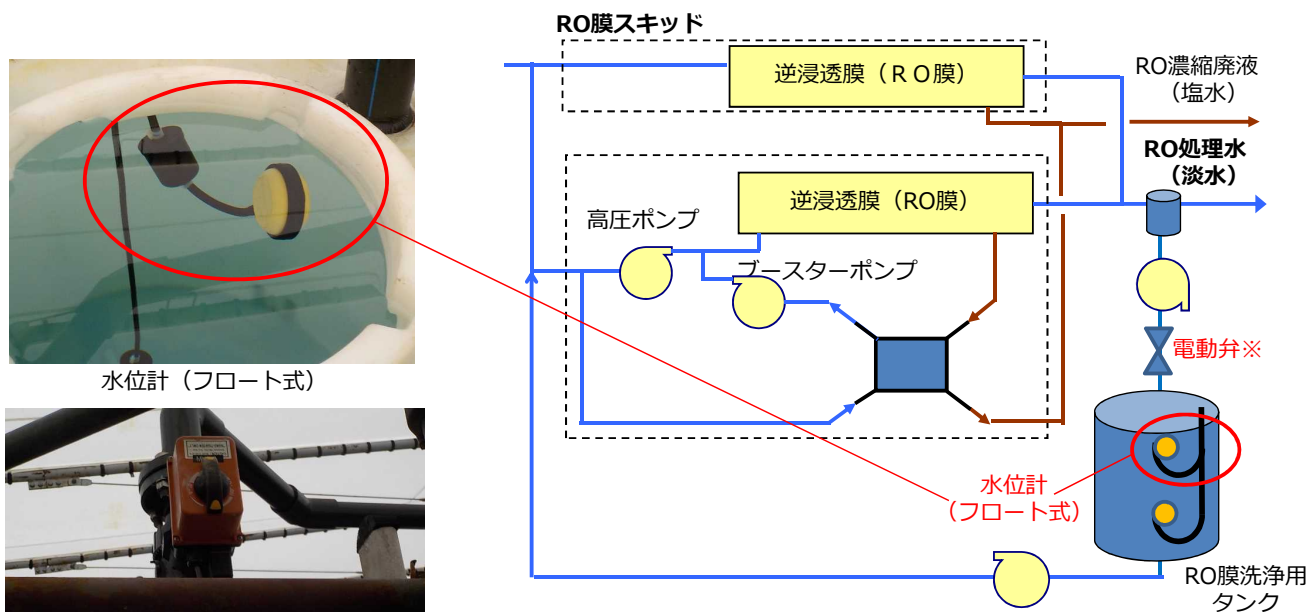
# 淡水化装置(RO3)の系統図 (その2)

- ・RO膜洗浄用タンク水位上昇 (RO淡水供給)
- RO膜洗浄用タンクの水時計 (フロート式) 「水位高」LS動作
- 電動弁「閉」 (供給ライン圧力「高」でポンプ停止)
- RO膜洗浄用タンクへの淡水供給「停止」

※漏えい発生時点で、電動弁は「開」状態

- 電動弁単体の動作試験を行い問題ないことを確認したことから、当該事象は水位計の動作不良等により電動弁が「閉」動作せず、タンクオーバーフローに至ったものと推定

- 動作不良の原因について調査を行う
- 淡水化装置は、RO膜洗浄ラインを使用せずとも運転可能であり、対策が完了するまでの間は、自動洗浄（※）を行わない
  - ✓ これまでは、淡水化装置の停止に伴い自動で給水・洗浄
  - ✓ 当該水位計の交換等不具合箇所の修理までの期間は、人による現場監視を行い、給水・洗浄を実施
  - ✓ 並行して、恒久対策（水位計の二重化等）を検討
