# 福島第一原子力発電所 66kV双葉線引留鉄構の一部損傷の対応状況について

2016年11月24日

### 1. 66kV双葉線引留鉄構の一部損傷の対応状況について

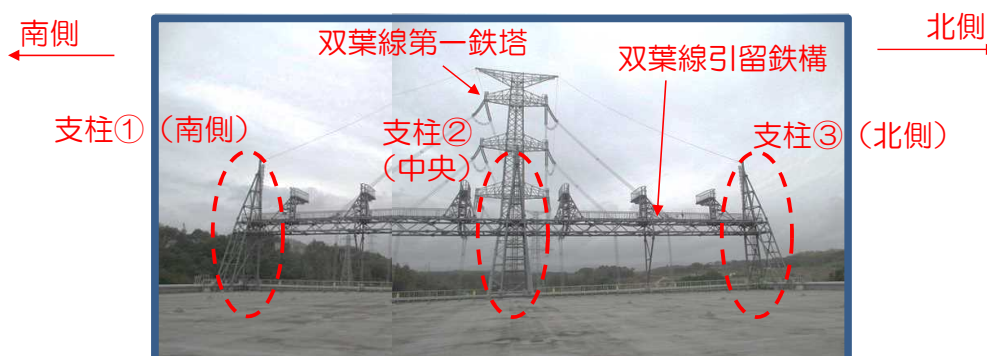
- 2016年8月22日 5, 6号開閉所の双葉線引き込みケーブルのルート変更工事を実施していたところ、開閉所屋上に設置されている引留鉄構の鋼材の一部に損傷があることが確認された。
- この対策として、**電気設備技術基準の評価条件※<sup>1</sup>を満足するように損傷箇所の補修を実施し、11月15日に完了した。**
- 更なる信頼度向上のため、斜材追加による補強を実施中であり、11月25日完了予定。
- 恒久対策として、代替となる引留設備の新設等を検討する。

5,6号開閉所屋上から見た引留鉄構の外観

- 66kV双葉線引留鉄構の一部損傷箇所の溶接補修は11/15に完了。

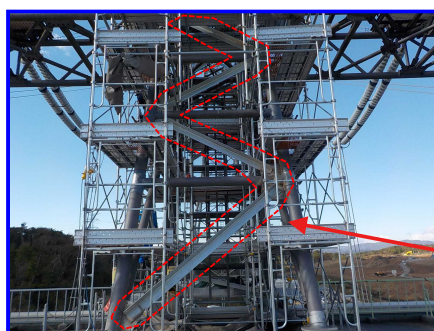
補強材  
(支柱②（中央）の例)

- 引留鉄構の損傷箇所が多かった東西の構造面については、損傷箇所の溶接に加えて、更なる信頼度向上のために、補強材（斜材）の追加を実施しており、11/25に完了予定。

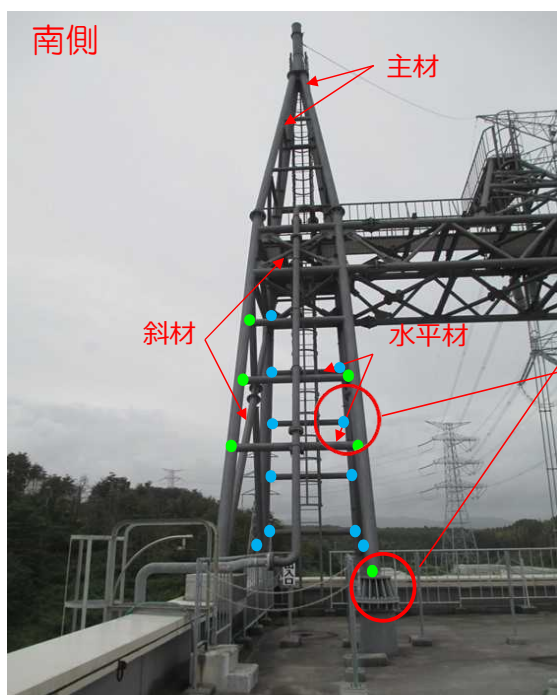
#### ○支柱①（南側）

補修前（主材）

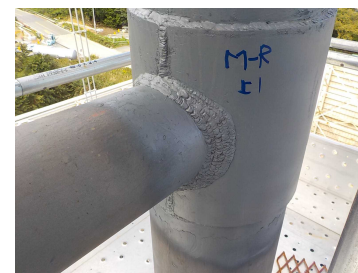
東側（写真手前）

西側（写真奥）

● 損傷箇所 ⇒ ● 補修済      ● 損傷箇所 ⇒ ● 補修済

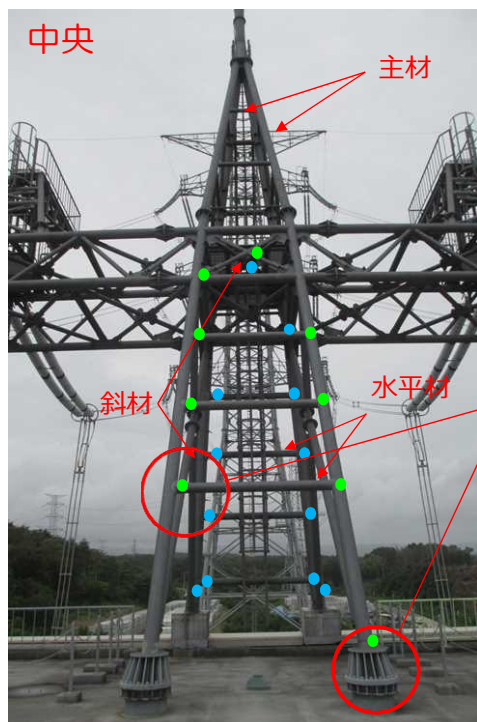
○支柱②（中央）

補修前（主材）

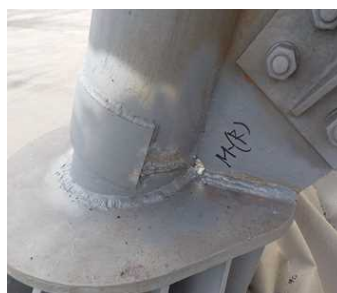
補修後（水平材）

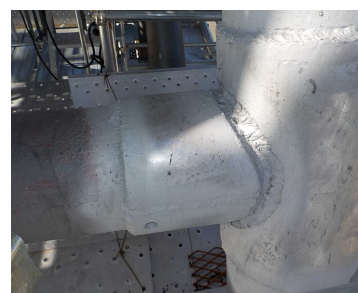
東側（写真手前）

西側（写真奥）

● 損傷箇所 ⇒ ● 補修済      ● 損傷箇所 ⇒ ● 補修済

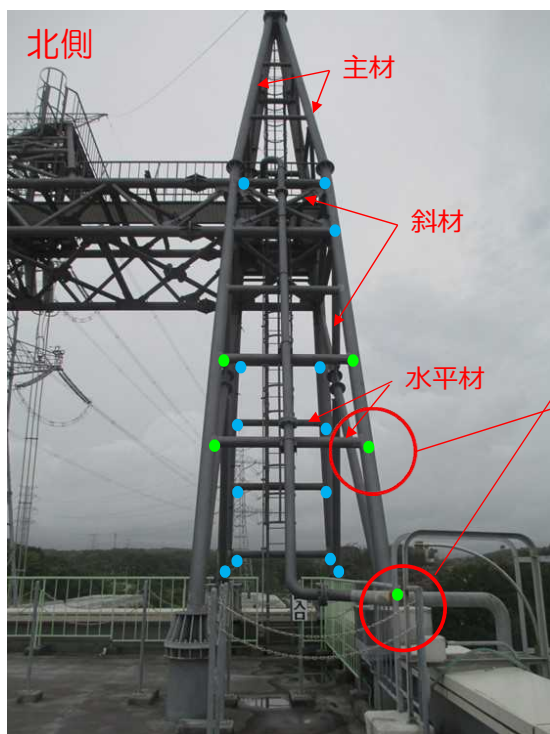
○支柱③（北側）

補修前（主材）

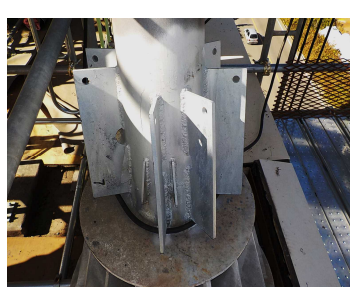
補修後（水平材）

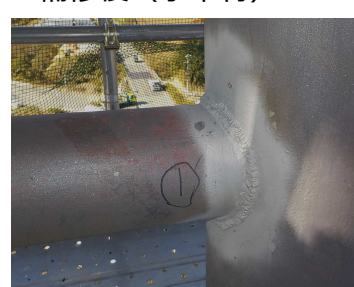
東側（写真手前）

西側（写真奥）

● 損傷箇所 ⇒ ● 補修済      ● 損傷箇所 ⇒ ● 補修済
