# サブドレン他浄化設備吸着塔出入口配管付近からの 堰内への漏えい事象（11/15,12/6 発生）の 原因調査結果 及び 対策について

2016年12月22日

## 東京電力ホールディングス株式会社

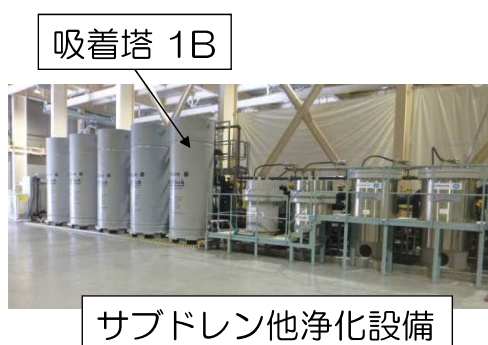
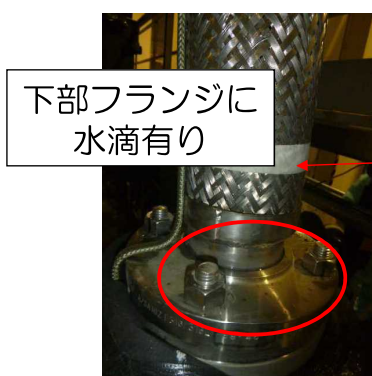
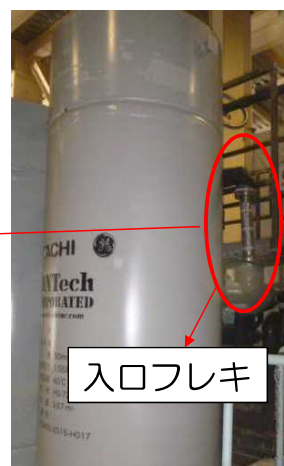
### サブドレン他浄化設備吸着塔 1 B 入口配管から堰内への漏えい

- 発見日時：平成28年11月15日（火）12時45分頃
- 発生場所：サブドレン浄化建屋内
- 発生状況：吸着塔 1 B の入口配管下部堰内に水溜まり（1m×1m 約 1 L）有り
- 発見時の状況：配管からの滴下は停止（浄化設備は11/14 9:00 運転停止）
- 現場確認：水溜まり上部の入口配管（フレキシブルホース（80A））が濡れていることを確認
- 現場対応：異常が疑われるフレキシブルホースの交換実施済(11/15)  
リークチェック後に浄化運転再開

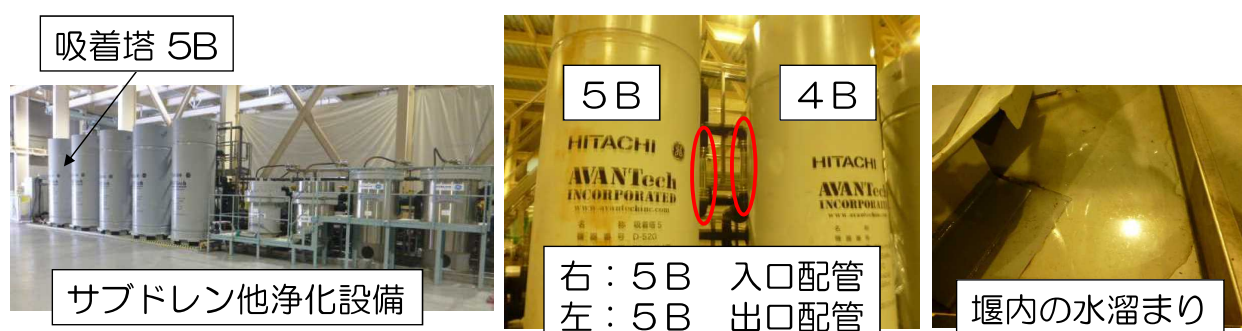
- 発見日時：平成28年12月6日（火） 6時43分頃
- 発生場所：サブドレン浄化建屋内
- 発生状況：吸着塔 5 B の入口配管下部堰内に水溜まり（5m×2m 約20L）有り
- 発見時の状況：上記発見日時にサブドレン浄化設備の漏えい検知器が発報（浄化設備は漏えい検知器発報に伴い、即時停止操作実施）
- 現場確認：水溜まり上部の入口配管（フレキシブルホース（80A））からの滴下を確認
- 現場対応：異常が疑われるフレキシブルホース（5 B 入口・出口， 1 B 出口）の交換実施のうえ、リークチェック後に浄化運転再開（12/6）

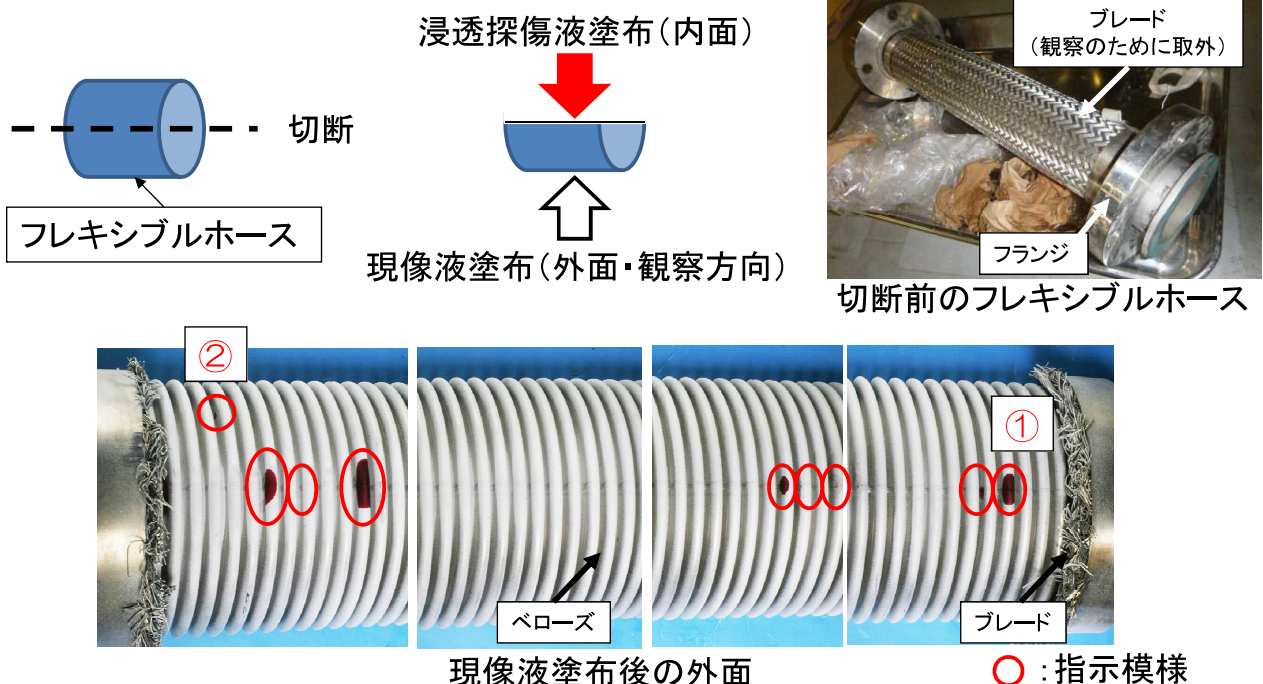
当該フレキシブルホース（11/15漏えい発生分 1B 入口配管）を切断後、内面に浸透探傷液を塗布し、外面に現像液を塗布。貫通孔（9箇所）を確認。

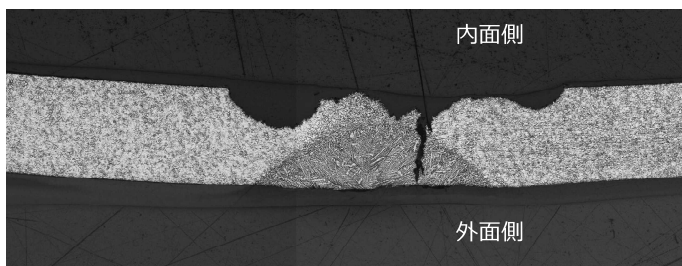
## ① 溶接線上の貫通孔断面

当該フレキシブルホース（11/15漏えい発生分 1B 入口配管）を切断後、前頁の①（溶接線上）、②（母材部）について貫通孔の断面 S E M 観察を実施し、内面側を起点とする腐食痕を確認。

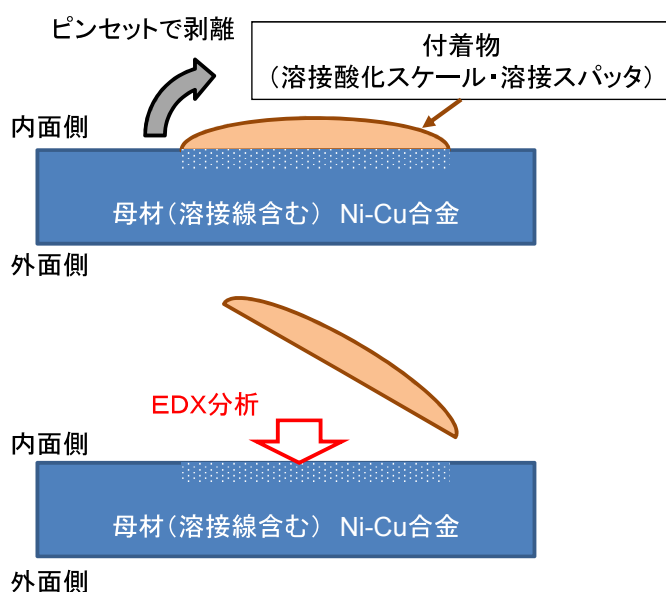
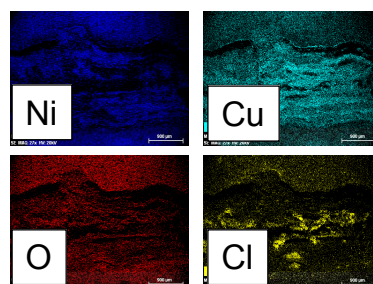
EDX分析結果

当該フレキシブルホース（11/15漏えい発生分 1B 入口配管）を切断後、貫通孔未形成部位※について内面付着物接触面の E D X 分析を実施し、塩化物濃縮・Ni溶出による「すきま腐食」を確認。

※貫通孔形成部位については、漏えい水流により付着物が剥離しているため、貫通孔未形成部位について調査。

酸化スケール被膜・溶接スパッタにより、「すきま」が形成されたことによる「すきま腐食」と推定。詳細な腐食の状況については継続調査を実施していく。

- 同仕様品が使用されている箇所※<sup>1</sup>について、新品交換を実施済（H28.12.9）
- 交換時には、新品の内面に有害な付着物がないことを目視確認にて確認済
- サブドレン浄化設備使用開始（H27.9.3）～本事象発生（H28.11.15）まで1年強の期間があることから、暫定対策期間は安全率を加味し半年間以内

- 合成ゴム製伸縮継手への材料変更※<sup>2</sup>  
（実施計画の仕様追加 要）
