# 2号機PCV内部調査について

2016年12月22日

## 【報告事項】

## 2. 原子炉格納容器(PCV)内部調査の概要について

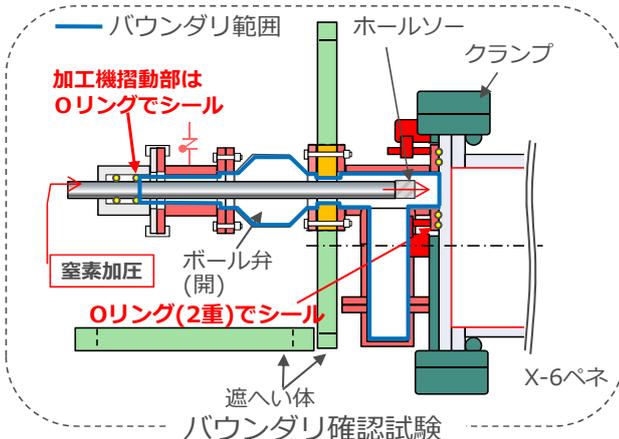
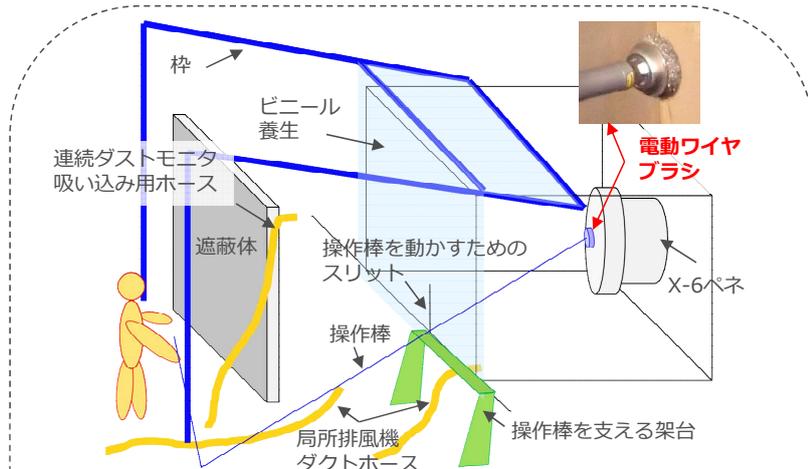
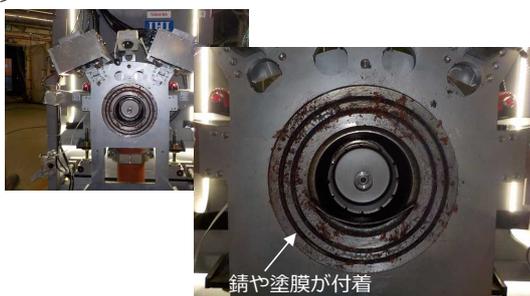
- 12/12、13と穴あけ前のバウンダリ確認試験を実施したが、密封状態を確立できなかった。
- 隔離機構ユニットをX-6ペネから取外したところ、装置側フランジ面のOリング全周にX-6ペネ表面の錆や塗膜が付着していることが確認されたため、12/16に X-6ペネのフランジ表面の清掃を実施。

清掃前

清掃後

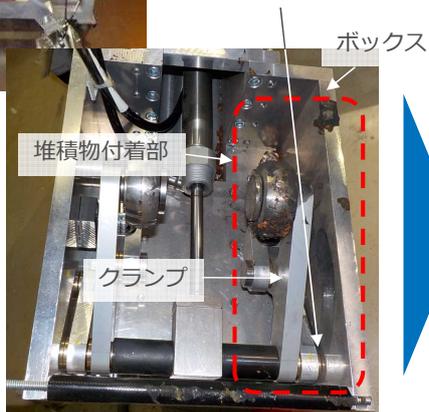
- 12/19に隔離機構ユニットをX-6ペネに取付けたところ、クランプの一つが動作しなかった。
- 12/20に隔離機構ユニットをX-6ペネから取外し確認したところ、装置取付けの際にクランプ部に堆積物が付着し、動作を阻害していたことが確認された。
- 12/21にクランプ部に堆積物混入防止用の養生を行い、隔離機構ユニットをX-6ペネに取付けバウンダリ確認試験を実施したところ、密封状態が確立できたことを確認。

クランプとボックスの間に堆積物が挟まり動作を阻害

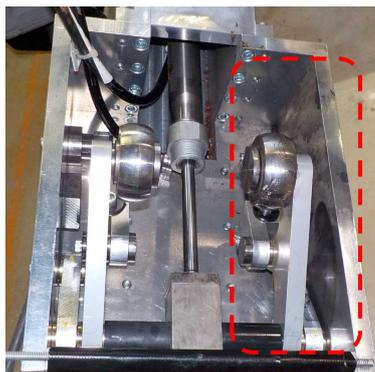
堆積物付着状況
