# 建屋内RO循環設備からの漏えい及び今後の対応について

2016年12月22日

東京電力ホールディングス株式会社

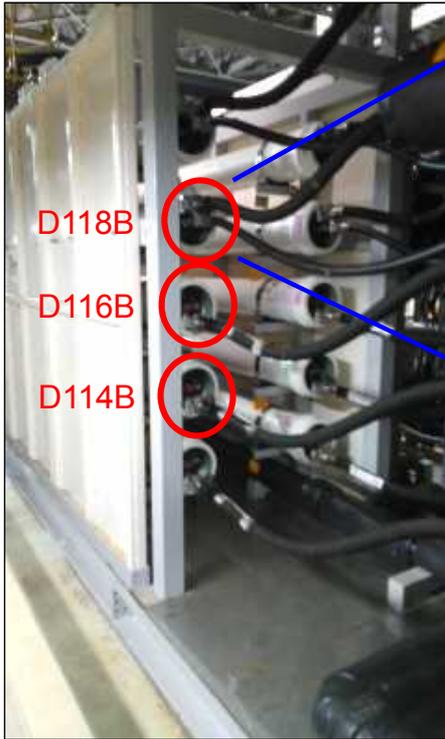
ROユニット(B)現場状況

- ・ 建屋内RO循環設備（B系）  
ROユニットジョイント部  
（入口側2箇所・出口側1箇所）
- ・ 建屋内RO循環設備（A系）  
ROユニットジョイント部  
（出口側1箇所）

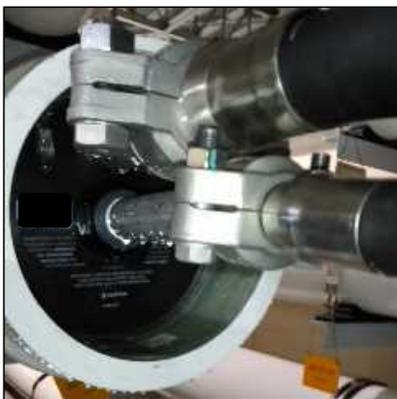
現場写真

2つのSUS配管をゴムリングを介して接続し、接続部の周囲のゴムリングをハウジングで押さえ込み密封する構造

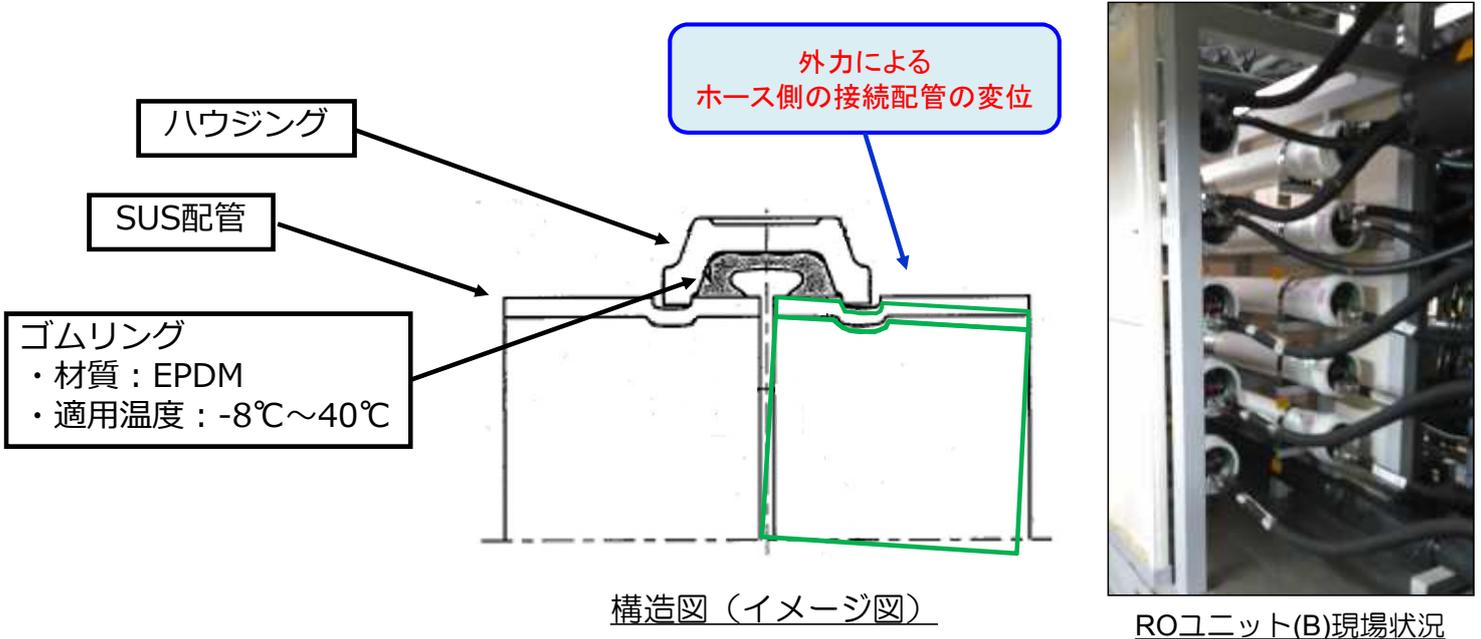
- ゴムリングの座りが悪くなり、漏えいが発生したと推定。
- 耐圧ホースのレイアウト上、ジョイント部に外力が加わる可能性があり、ホース側に接続しているSUS配管が変位し、ゴムリングのシール機能が低下したことが要因。
